# Besiktningssprotokoll

Anticimex Försäkringsbesiktning i samarbete med Fastighetsbyrån

Fastighetsbeteckning: Städet 1	
Fastighetsadress: Norra Kungsvägen 27	
Postnummer: 692 31	Ort: Kumla

Besiktningdatum: 2024-09-25	Protokollnummer: 68530556
Temperatur: 15 °C	Väderlek: Halvklart
Tekniker: Christian Åkerlund	
E-post: Christian.Akerlund@anticimex.se	
Kontor: Örebro	
Närvarande: Fastighetsägare

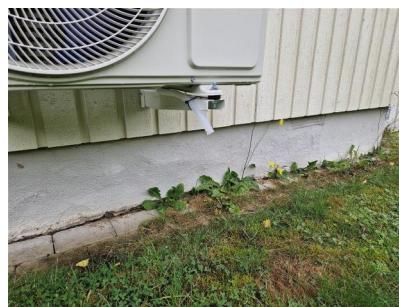
Kondensvatten från luftvärmepumpens utedel leds inte bort från husgrunden.

Detta medför ökad risk för att vatten kan tränga in i anslutande konstruktioner, vilket i sin tur kan leda till fuktrelaterade skador. Observera att besiktning av byggnadens värmesystem eller värmepumpen inte har ingått i uppdraget.

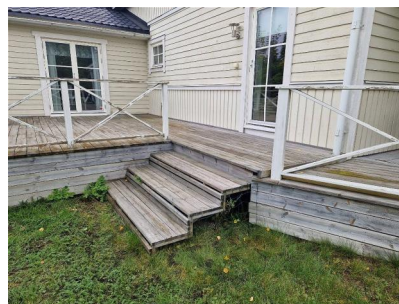
Hela sockeln är inte besiktningssbar.

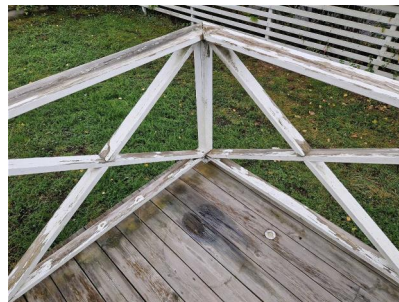
Altanräcke har färgsläpp och torrspäckor.

- Mindre skador finns på trall.

Altanräcke och träkonstruktioner där målningsbehov finns riskerar att få fukt- och rötskador på grund av sämre vattenavvisande förmåga.

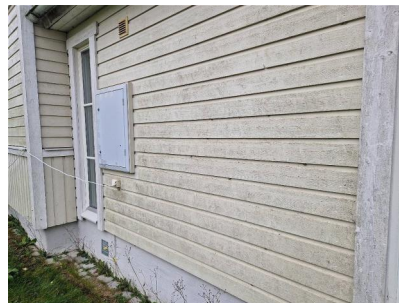
Fasadpanelen är i behov av målning/underhåll.

Fasadbeklädnad och träkonstruktioner där målningsbehov finns riskerar att få fukt- och rötskador på grund av sämre vattenavvisande förmåga.

För att öka livslängden på fasadbeklädnaden rekommenderas målning och underhåll.

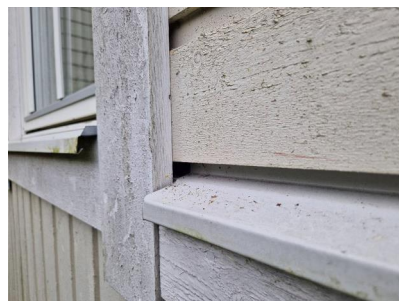
Otättheter förekommer i fasaden.

Detta medför en ökad risk för att fukt kan tränga in bakom fasaden vilket i sin tur kan orsaka fuktskador.

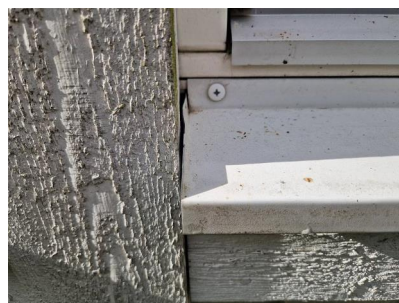
Fönsterbleck är otäta vid infästningar.

Eftersom fönsterblecken är otäta finns risk att vatten kan rinna in i väggen vilket i sin tur kan leda till fuktskador i väggkonstruktionen.

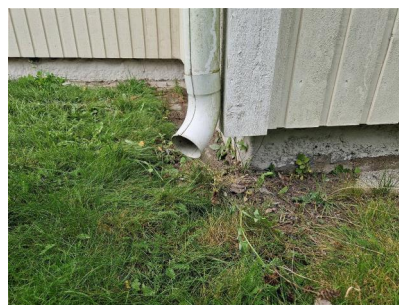
Stuprör avslutas nära husliv.

Stuprör som avslutas intill husliv (ovan mark) kan medföra en ökad fuktbelastning på grundmur/sockel med fuktrelaterade skador som följd.

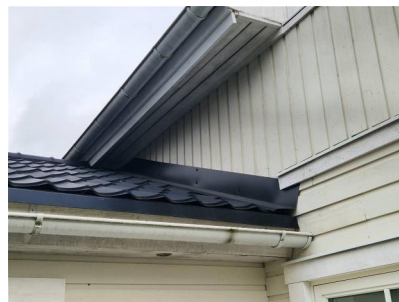
Anslutningen mellan tak och vägg är bristfälligt utförd.

Detta medför risk att regnvatten kan rinna in mellan anslutningen och väggen, vilket i sin tur kan leda till mikrobiella skador (angrepp av mikroorganismer) i tak- och väggkonstruktioner.

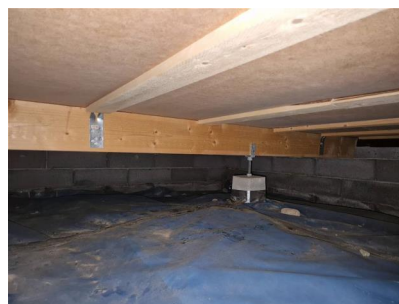
Vid kontroll av krypgrunden uppmättes fuktvärden under kritisk fuktnivå för mikrobiell tillväxt och normal lukt upplevdes.

Golvbjälklaget ovan den uteluftsventilerade krypgrunden riskerar att drabbas av fuktskador på grund av naturlig fuktpåverkan. Detta kan i sin tur leda till mikrobiella skador (angrepp av mikroorganismer) som kan leda till att mikrobiell lukt sprids till boendemiljön.

Det finns risk för mikrobiell tillväxt om den relativa fuktigheten (RF) i den omgivande luften är över 75 %. I furuvirke motsvarar det en fuktkvot (FK) på 17 %.

Fuktkvoten uppmättes till 16 %.

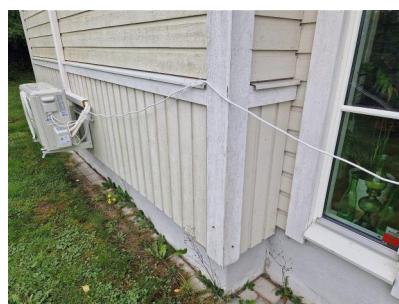
Brister finns i el-installationen.

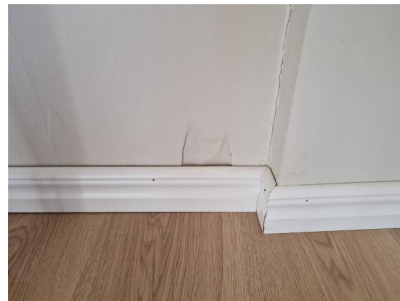
Mindre skada noterades på vägg.

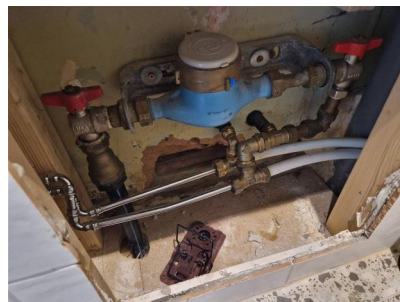
Installationsutrymmet saknar vattentät botten.

När vattentät botten saknas ökar risken för att ett läckage inte upptäcks i tid. Det kan leda till fuktskador i omkringliggande konstruktioner.

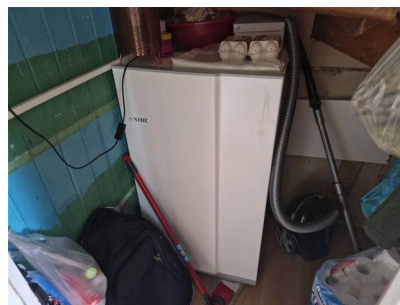
Varmvattenberedaren är olämpligt placerad.

När varmvattenberedaren finns i ett utrymme utan tätskikt och golvbrunn ökar risken för fuktrelaterade skador i omkringliggande konstruktioner vid ett läckage.

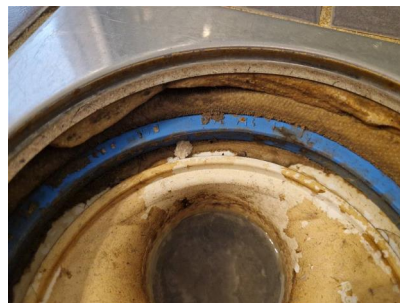
Tätskikt är felmonterat i golvbrunnen.

När tätskikt är felmonterat i golvbrunnen innebär det risk för fuktskador. Vatten kan tränga ner i omkringliggande konstruktioner med fuktrelaterade skador som följd.
