Besiktningssprotokoll

Anticimex Försäkringsbesiktning i samarbete med Fastighetsbyrån

Fastighetsbeteckning: Ripan 6	
Fastighetsadress: Lantmannagatan 1	
Postnummer: 681 43	Ort: Kristinehamn

Besiktningdatum: 2024-09-26	Protokollnummer: 68526826
Temperatur: 12 °C	Väderlek: Halvklart
Tekniker: Jesper Gullberg	
E-post: Jesper.Gullberg@anticimex.se	
Kontor: Karlstad	
Närvarande: Dotter till fastighetsägare

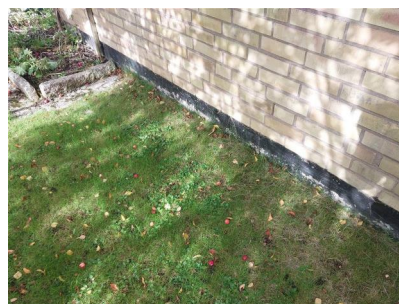
Puts/färgsläpp förekommer på sockeln, se foto.

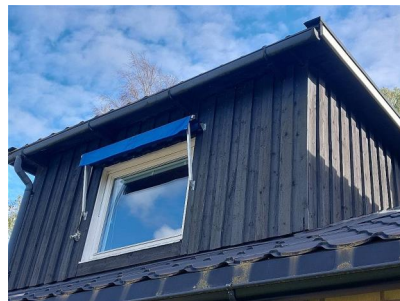
Fasadpanelen/trädetaljer på takkupor är i behov av målning/underhåll, färgsläpp förekommer.

Fasadbeklädnad och träkonstruktioner där målningsbehov finns riskerar att få fukt- och rötskador på grund av sämre vattenavvisande förmåga. För att öka livslängden på fasadbeklädnaden rekommenderas målning och underhåll.

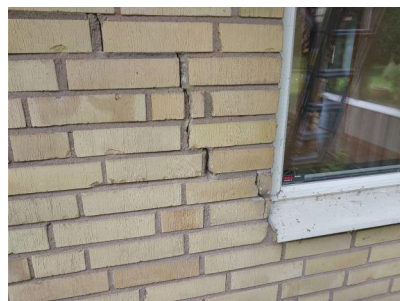
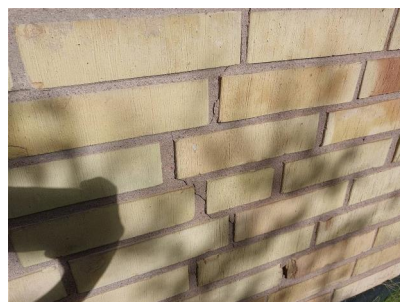
Sprickor finns i tegelfasaden samt i fogar, se foton.

Detta kan leda till fukt- och frysskador i konstruktionen.

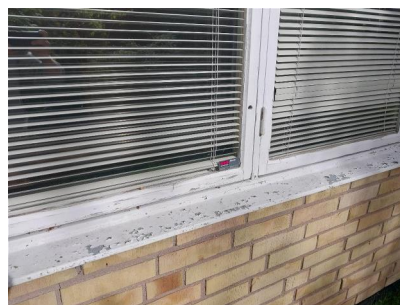
Vissa fönster är i behov av målning/underhåll, färg samt kittsläpp förekommer.

Fönsterbågar och fönsterkarmar där målningsbehov finns riskerar att få fukt- och rötskador på grund av sämre vattenavvisande förmåga.

För att öka livslängden på fönster rekommenderas målning och underhåll.

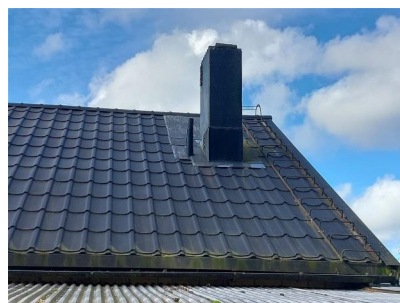
Färgsläpp förekommer på plåtbeslag/plåtdetaljer, se foto.

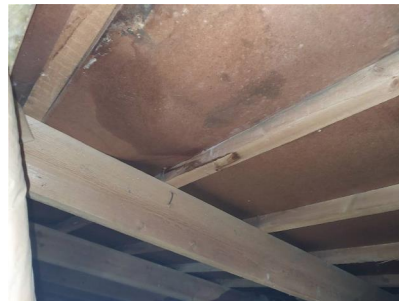
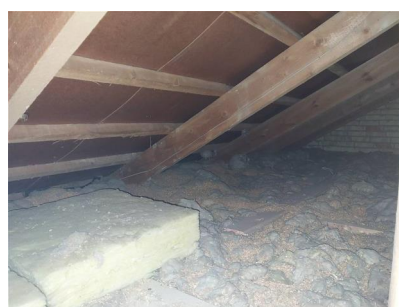
Fläckar/missfärgningar förekommer på underlagstak/takstolar, se foto. Bedöms ha uppstått innan takbytet.

Fuktkvoter uppmättes i takstol/reglar till mellan 8-9%.

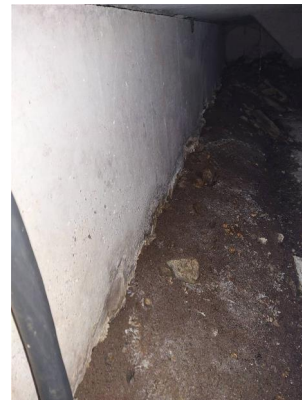
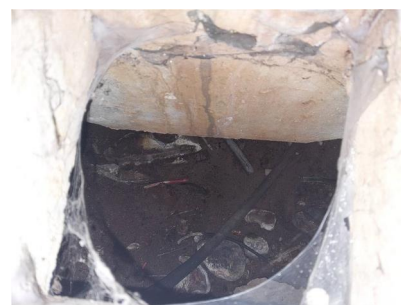
Krypgrunden har ej besiktigats då lucka till utrymmet saknas. Via hållighet i golv i pannrum kunde noteras att marken är fuktpåverkad samt att påväxt förekommer på markytan, se foton.

Uteluftsventilerade krypgrunder med betongbjälklag och ytter/mellanväggssyllar av organiskt material har ofta fuktskador, som kan resultera i mikrobiella skador (angrepp av mikroorganismer) och i värsta fall rötskador. Krypgrunden har inte kunnat besiktigas eftersom det inte finns någon inspektionslucka in till krypgrunden.

Vi rekommenderar en kompletterande besiktning när en inspektionslucka installerats.

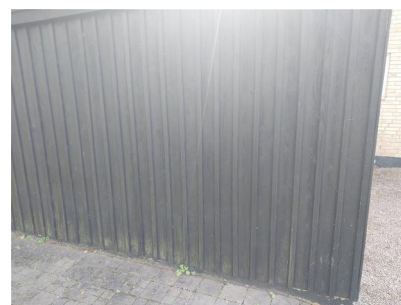
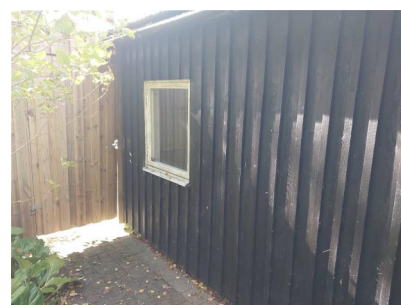
Fasadpanelen/fönster/dörrar/trädetaljer är i behov av målning/underhåll, färgsläpp förekommer.

Fasadbeklädnad och träkonstruktioner där målningsbehov finns riskerar att få fukt- och rötskador på grund av sämre vattenavvisande förmåga. För att öka livslängden på fasadbeklädnaden rekommenderas målning och underhåll.

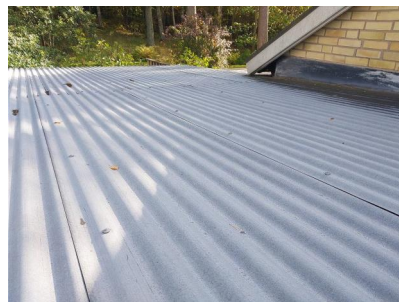
Yttertaket av plåt är äldre, rostiga uppkrypna spikar förekommer på plåttaket. Äldre plåtbeslag/plåtdetaljer med färgsläpp förekommer. Taket rekommenderas att hållas under uppsikt vid kraftig nederbörd (låg lutande tak).

Plåttak, plåtdetaljer har enligt vår bedömning en begränsad livslängd. Eftersom husets taktäckning är äldre har det ett minskat motstånd mot vatteninträngning. Detta i sin tur kan leda till fuktskador på träläkt och vidare ner i underliggande konstruktioner.

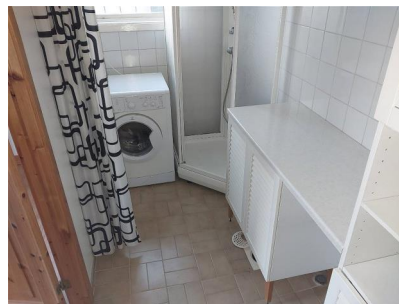
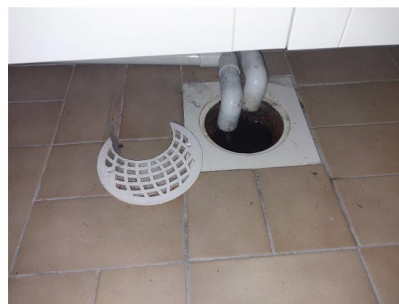
Utrymmet är i behov av renovering, äldre rostangripen gjutjärnsbrunn förekommer i utrymmet som ej är utbytt i samband med renovering. Bom ljud förekommer från klinkerplattor på golv samt att fogsläpp förekommer mellan klinkerplattor. Rör genomföringar noterades i golv samt att frånluftsfläkt finns ej i utrymmet.

Utrymmet är äldre och har passerat tiden för sin tekniska livslängd.

Renovering av utrymmet rekommenderas. Kontakta en behörig våtrumsentreprenör för en renovering. I samband med renoveringen bör omkringliggande konstruktioner kontrolleras för att upptäcka eventuella följdskador.

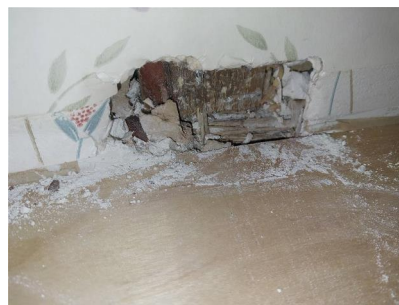
Kontroll av konstruktion samt fuktmetning utfördes vid ytterväggssyll mot baksidan av huset.

Konstruktionen bedöms bestå av betongbjälklag, träskyddsbehandlad regel/syll placerad dikt an betongen utan någon typ av fuktskydd, gipsskivor samt ytskikt dikt an betongen.

Fuktkvoter uppmättes i provbit samt i nedre kant av regel/syll till mellan 8-9%. Det finns risk för mikrobiell tillväxt om den relativa fuktigheten (RF) i den omgivande luften är över 75 %. I furuvirke motsvarar det en fuktkvot (FK) på 17 %.

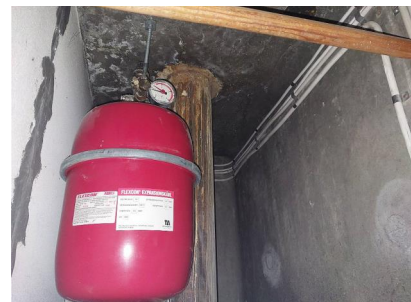
Rinmärken förekommer på skorsstenrör samt att färgsläpp/missfärgningar förekommer på tak, bedöms vara äldre.
