# Besiktningssprotokoll

Anticimex Försäkringsbesiktning i samarbete med Fastighetsbyrån

Fastighetsbeteckning: Lännersta 11:154	
Fastighetsadress: Renvägen 7A	
Postnummer: 13246	Ort: Saltsjö-Boo

Besiktningdatum: 2024-09-13	Protokollnummer: 68462827
Temperatur: 13 °C	Väderlek: Mulet
Tekniker: Daniel de Luca	
E-post: Daniel.De.Luca@anticimex.se	
Kontor: Stockholm Syd	
Närvarande: Fastighetsägare Daniel de Luca, Anticimex tel 076 496 05 49

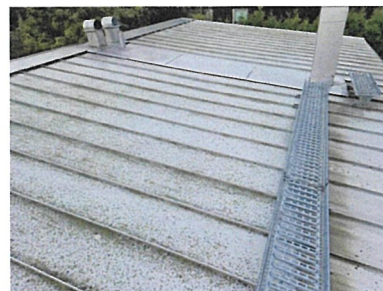
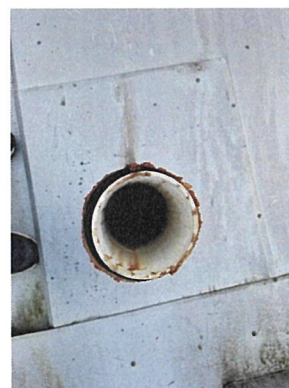
Rengöring av taket rekommenderas.  
Regnhatt ovan avluftningsrör rekommenderas.

Taket har rengjorts  
av säljaren.

Utrymmet mellan avluftning  
och tak har tätats.

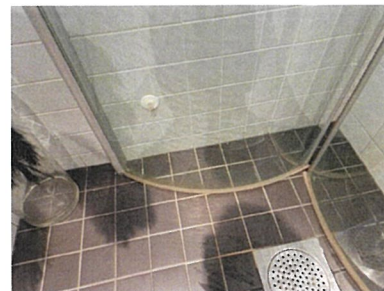
Rör genomföring finns i vägg i plats för dusch.

Rör genomföringar i väggen medför en ökad risk för att vatten tränger in i omkringliggande konstruktioner och orsakar fuktskador.

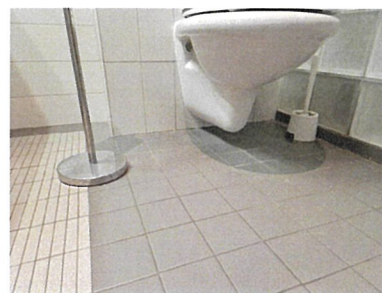
Inbyggd spolcistern till toalett saknar skvallerrör.

Utän skvallerrör finns risk att eventuellt läckage inte upptäcks, vilket kan leda till fuktskador i omkringliggande konstruktioner.

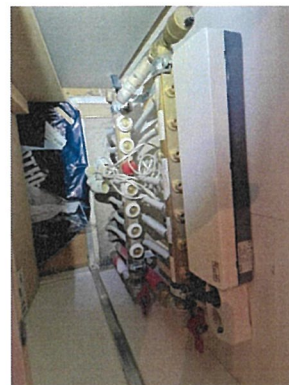
Rörslits saknar vattentät botten.

En rörslits ska ha en vattentät botten och vara försedd med skvallerrör. När det saknas ökar risken för att ett läckage inte upptäcks i tid. Det kan leda till fuktskador i omkringliggande konstruktioner.
