Besiktningssprotokoll

Anticimex Försäkringsbesiktning i samarbete med Fastighetsbyrån

Fastighetsbeteckning: Bästorp 1:38	
Fastighetsadress: Bästorp 760	
Postnummer: 668 93	Ort: Ed

Besiktningdatum: 2024-09-25	Protokollnummer: 68515168
Temperatur: 14 °C	Väderlek: Molnigt
Tekniker: Joakim Hellblad	
E-post: joakim.hellblad@Anticimex.se	
Kontor: Karlstad	
Närvarande: Anhörig till dödsbo.

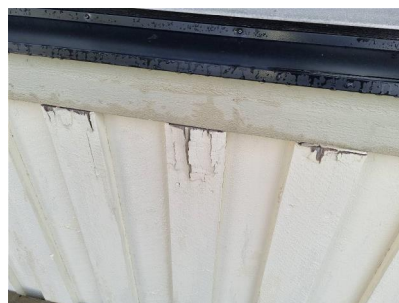
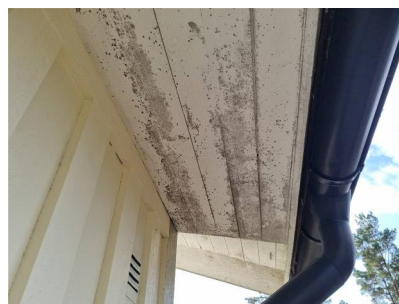
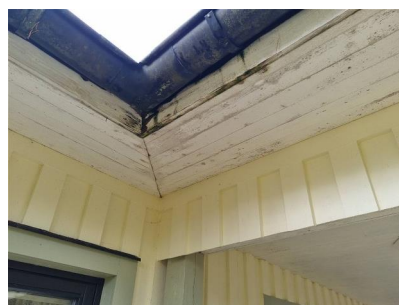
Utvändigt / Fasad

Fasadpanelen är i behov av målning/underhåll.

Fasadbeklädnad och träkonstruktioner där målningsbehov finns riskerar att få fukt- och rötskador på grund av sämre vattenavvisande förmåga. För att öka livslängden på fasadbeklädnaden rekommenderas målning och underhåll.

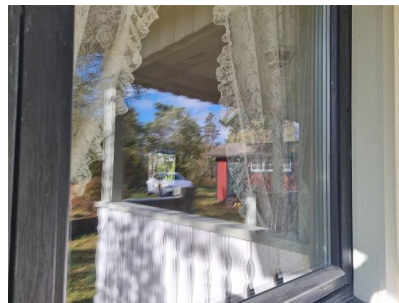
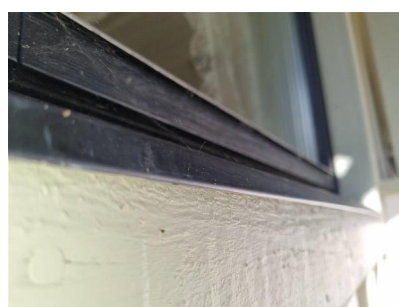
Utvändigt / Fönster

Isolerglas är äldre och fönsterbleck sticker ut för lite från fasaden. Risk finns att vatten kryper in under fönsterbleck.

Befintliga fönster är äldre vilket betyder att tätningen mellan fönsterrutorna kan vara sämre. Detta kan leda till att missfärgning/imma kan uppstå mellan glasrutorna.

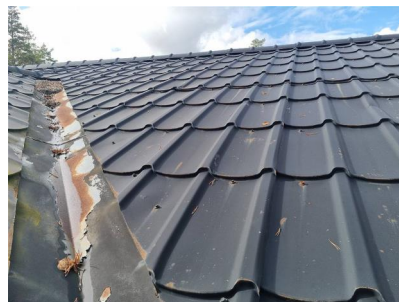
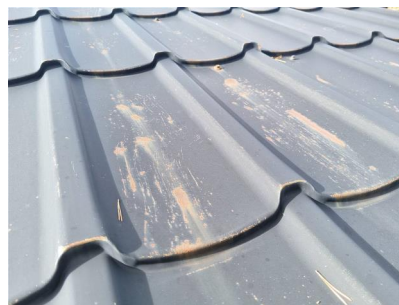
Utvändigt / Tak

Yttertaket är äldre och har färgsläpp och rostangrepp.

Takplåt, plåtdetaljer och underlagstak har enligt vår bedömning en begränsad livslängd. Eftersom husets taktäckning är äldre har det ett minskat motstånd mot vatteninträngning. Detta i sin tur kan leda till fuktskador på träläkt och vidare ner i underliggande konstruktioner.

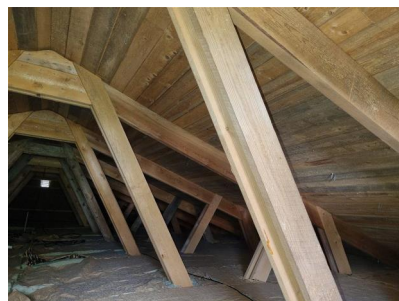
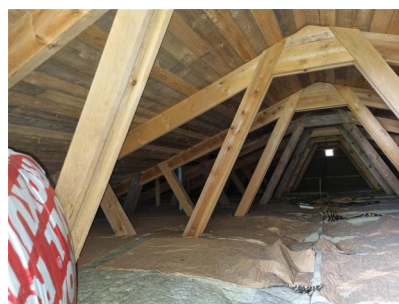
Utvändigt / Vind

Vid kontroll av vinden uppmättes fuktvärden under kritisk fuktnivå för mikrobiell tillväxt och en normal lukt upplevdes. Fuktkvoten i underlagstak/takbjälkar uppmättes vid besiktningstillfället till ca 9-10 %. Detta värde varierar dock under året beroende på årstid och utomhusklimat.

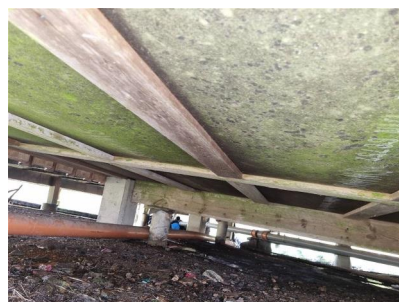
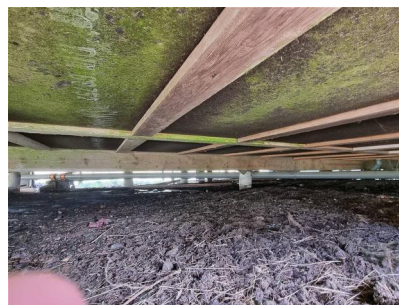
Utvändigt / Plintgrund.

Plintgrund är en riskkonstruktion och det förekommer algpåväxt på trossbottenskivor. Fuktkvoten uppmättes till 20% i bräddor som håller trossbottenskivor på plats. Gränsvärdet för mikrobiell tillväxt är 17% FK.

Uteluftsventilerade Plintgrunder med bjälklag av organiskt material har ofta fuktskador på grund av naturlig fuktpåverkan. Detta kan resultera i mikrobiella skador (angrepp av mikroorganismer) och, i värsta fall, rötskador. Mikrobiell lukt kan då spridas till boendemiljön.

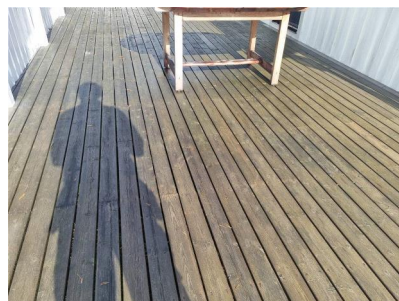
Utvändigt / Altan

Svikt och skador förekommer på altan.

Svikt och skador på altan och altanräcke är ett tecken på brister i konstruktionen.

Vi rekommenderar en fördjupad undersökning för att bedöma orsak och omfattning.

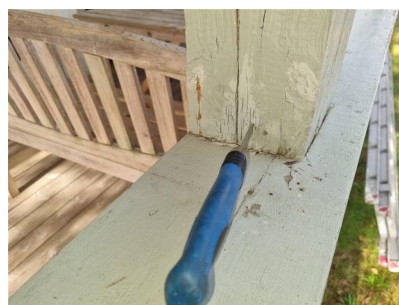
Utvändigt / Farstuvist

Stolpar är rötskadade

De upptäckta rötskadorna kan bero på olika saker, exempelvis bristfälligt underhåll och målning. Vilket ökar att risken för att rötskador uppstår.

Vi rekommenderar en fördjupad undersökning för att bedöma orsak och omfattning.

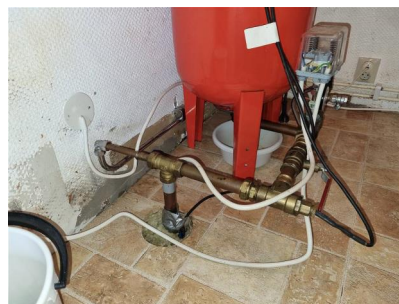
Entréplan / Förråd

⚠ Uppvik saknas på matta. Vilket medför en ökad risk för skador i konstruktionen vid ett läckage.

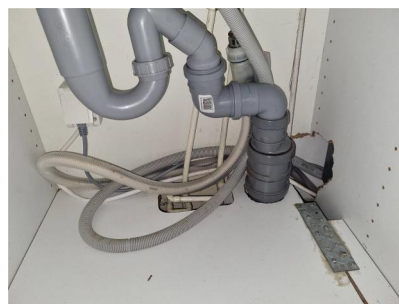
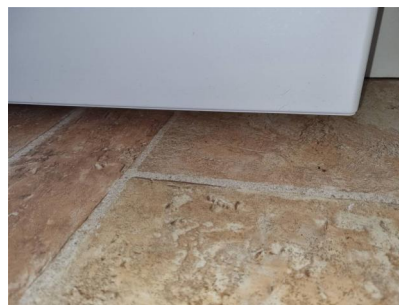
Entréplan / Kök

⚠ Fuktskydd saknas i diskbänksskåp och under vitvaror samt upphängningsbygel saknas till diskmaskinsslagen.

Utän fuktskydd är det svårt att upptäcka läckage från rörledningar. Vatten kan då tränga in i omkringliggande konstruktioner och orsaka fuktskador.

För att upptäcka eventuella läckage, installera ett fuktskydd.

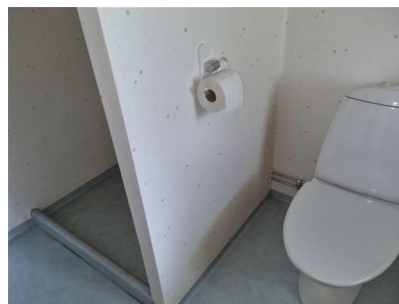
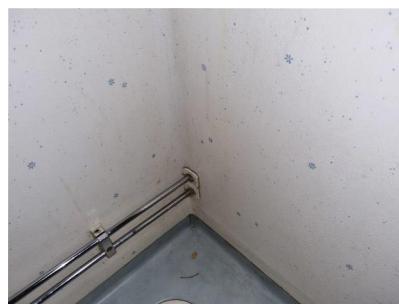
Entréplan / Badrum

Våtutrymmet har äldre yt-/tätskikt och rör genomföring i vägg i duschzon, vilket medför en ökad risk för vattenskador.

Eftersom funktionen, som innebär att ytskiktet/tätskiktet ska vara vattentätt, kan vara nedsatt finns en ökad risk att vatten tränger igenom ytskiktet/tätskiktet med vattenskador i omkringliggande konstruktioner som följd.
