Besiktningssprotokoll

Anticimex Försäkringsbesiktning i samarbete med Fastighetsbyrån

Fastighetsbeteckning: Stavnäs-Brandsbol 1:27	
Fastighetsadress: Brandsbol Nyn 1	
Postnummer: 671 95	Ort: Klässbol

Försäkringsbesiktning

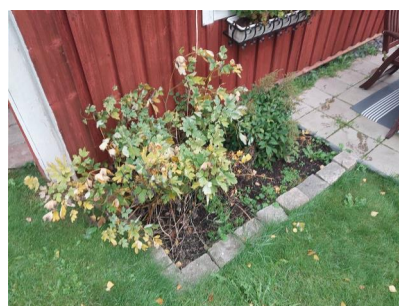
Växter finns i anslutning till grundmur.

När det finns rabatter och växter nära grundmuren finns risk att fukt stannar kvar i väggarna. Detta kan i sin tur orsaka invändiga fuktskador. Växternas rötter kan också skada grundmuren och sätta dräneringsledningen ur funktion.

Området närmast huset rekommenderas att vara fritt från växtlighet.

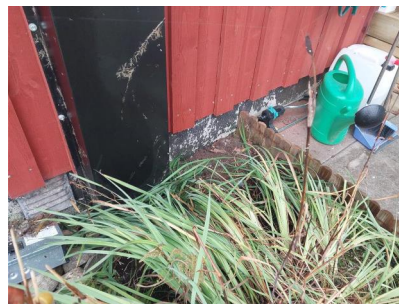
Färgsläpp förekommer på grundmuren/sockeln, se foto.

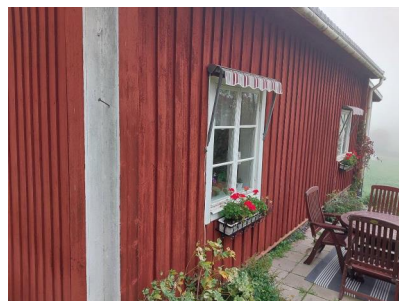
Fasadpanelen/vindskivor/trädetaljer är i behov av målning/underhåll, färgsläpp förekommer.

Fasadbeklädnad och träkonstruktioner där målningsbehov finns riskerar att få fukt- och rötskador på grund av sämre vattenavvisande förmåga. För att öka livslängden på fasadbeklädnaden rekommenderas målning och underhåll.

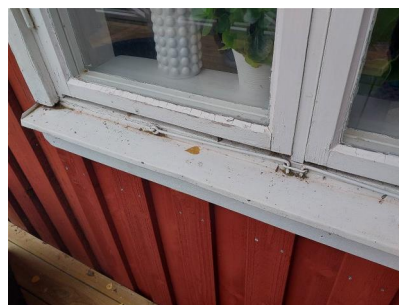
Fönster är i behov av målning/underhåll, färg samt kittsläpp förekommer.

Fönsterbågar och fönsterkarmar där målningsbehov finns riskerar att få fukt- och rötskador på grund av sämre vattenavvisande förmåga.

För att öka livslängden på fönster rekommenderas målning och underhåll.

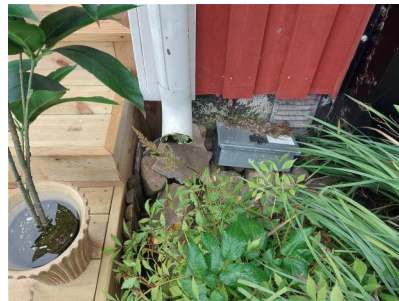
Stuprör är ej anslutna till markledning.

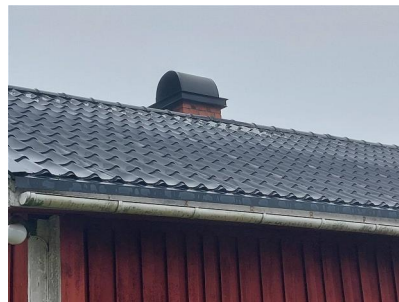
Taket är solblekt samt att färgsläpp förekommer på plåttak/plåtdetaljer, se foto.

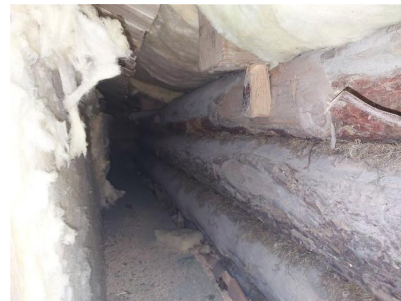
Vid kontroll av vinden uppmättes fuktvärden under kritisk fuktnivå för mikrobiell tillväxt och en normal lukt upplevdes. Vinden har enbart inspekterats från inspektionsluckan pga litet/trångt utrymme.

Fuktkvoten i takbjälkar uppmättes till mellan 8-9%. Det finns risk för mikrobiell tillväxt om den relativa fuktigheten (RF) i den omgivande luften är över 75 %. I furuvirke motsvarar det en fuktkvot (FK) på 17 %.

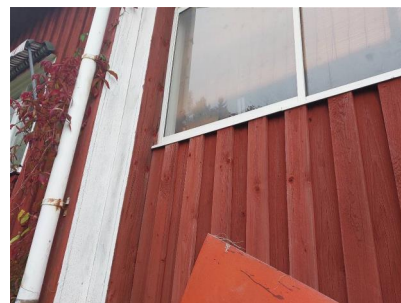
Fasadpanelen/trädetaljer är i behov av målning/underhåll, färgsläpp förekommer.

Fasadbeklädnad och träkonstruktioner där målningsbehov finns riskerar att få fukt- och rötskador på grund av sämre vattenavvisande förmåga. För att öka livslängden på fasadbeklädnaden rekommenderas målning och underhåll.

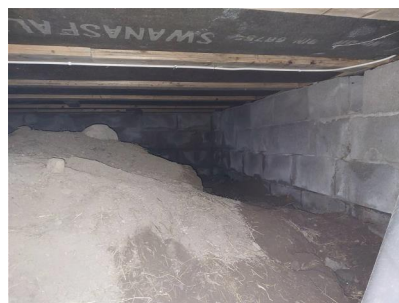
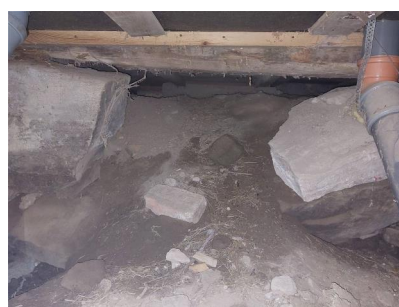
Större delar av torpargrunden är ej besiktningsbar på grund av låg höjd. Fuktiga förhållanden förekommer i torpargrunden, grundmuren är delvis fuktpåverkad samt att förhöjda fuktvärden uppmättes. Rötskador kunde noteras i bärlina där utrymmet börjar bli trångt, plastfolie finns ej på markytan.

Konstruktionen består av träbjälklag. Fuktkvoter uppmättes i brädor till mellan 21-23%. Det finns risk för mikrobiell tillväxt om den relativa fuktigheten (RF) i den omgivande luften är över 75 %. I furuvirke motsvarar det en fuktkvot (FK) på 17 %.

Torpargrunder med bjälklag av organiskt material har ofta fuktskador på grund av naturlig fuktpåverkan. Detta kan resultera i mikrobiella skador (angrepp av mikroorganismer) och, i värsta fall, rötskador. Mikrobiell lukt kan då spridas till boendemiljön. Större delar av grunden har inte kunnat besiktigas eftersom den inte är krypbar.

För att utreda orsak till och omfattning av ovanstående noteringar rekommenderas att en fördjupad undersökning utförs. Observera att större delar av torpargrunden ej har kunnat besiktas pga lågt/trångt utrymme.
