**Fastighetsuppgifter**

Burvik 2:133

Tranans väg 3

## Bilaga 1 för kontroll av valda konstruktioner

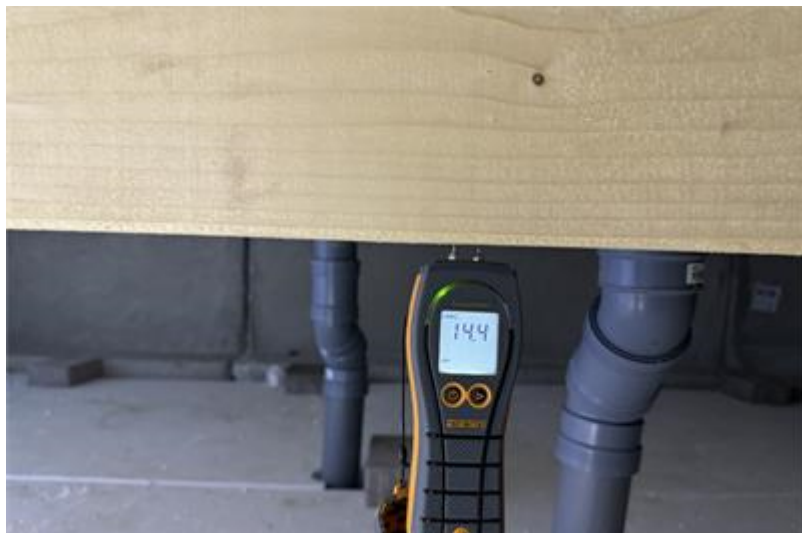
| Byggnadsdel | Krypgrund |
| Konstruktionsdel | Bärlinor |
| Konstruktionsuppbyggnad | Bärlinor, vindduk, isolering och golvbjälkar |

Fuktkvoten i bärlinor uppmättes stickprovsmässigt till 13-15% FK.  
Det kritiska gränsvärdet för mikrobiell tillväxt brukar anges till ca 15-17% fuktkvot (FK).
