# Besiktningsprotokoll

Anticimex Försäkringsbesiktning i samarbete med Fastighetsbyrån

| Fastighetsadress:<br>Mörtstigen 38 | |

| Besiktningsdatum:<br>2024-09-19 | Protokollnummer:<br>68541324 |

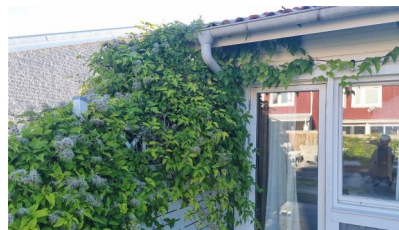
Växter finns i anslutning till byggnaden.

När det finns rabatter och växter nära byggnaden finns risk att fukt stannar kvar i väggarna. Detta kan i sin tur orsaka invändiga fuktskador. Växternas rötter kan också skada grundmuren och sätta dräneringsledningen ur funktion.

Området närmast huset rekommenderas att vara fritt från växtlighet.

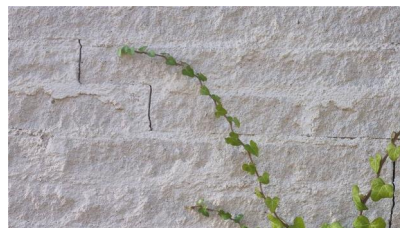
Sprickor finns i fasaden.

Detta kan leda till fukt- och frysskador i konstruktionen.

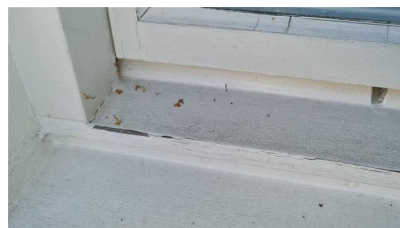
Fönster är i varierande behov av målning/underhåll.

Fönsterbågar och fönsterkarmar där målningsbehov finns riskerar att få fukt- och rötskador på grund av sämre vattenavvisande förmåga.

För att öka livslängden på fönster rekommenderas målning och underhåll.

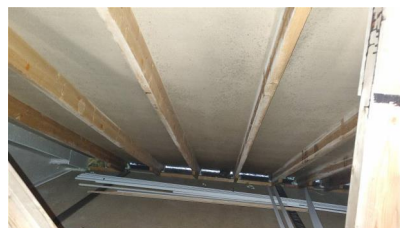
Mindre mikrobiell tillväxt förekommer på norra sidans spånskivor. Bedöms inte kunna leda till några bakomliggande skador. Det är dock viktigt att hålla koll på sin vind efter förändringar samt att regelbundet serva ventilationssystemet.

Vid kontroll av vinden uppmättes fuktvärden under kritisk fuktnivå för mikrobiell tillväxt och en normal lukt upplevdes. Fuktkvoten i takbjälkar uppmättes till 8%.

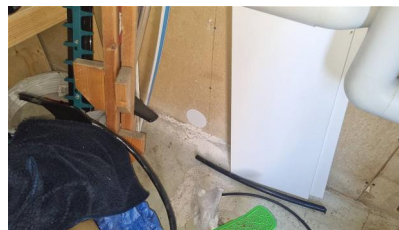
På souterrängplan finns följande riskkonstruktioner. Påreglade isolerade grundmursväggar, flytande golv och syllar dikt an betongplattan.

Vid kontroll av konstruktion uppmättes fuktvärden under kritisk nivå för mikrobiell tillväxt och normal lukt upplevdes.

Två stycken provhål gjordes.

I provhål ett i förrådet där uppmättes fuktkvoten till 13% och den relativa fuktigheten till 67%, 17°C.

Provhål 2 bakom sockeln i köket uppmättes fuktkvoten till 9% i en väggsregel. Syll var inte nåbar för fuktmätning.

Dessa konstruktioner och väggsyallar riskerar att drabbas av fuktskador på grund av naturlig fuktpåverkan. Detta i sin tur kan leda till mikrobiella skador (angrepp av mikroorganismer) som kan resultera i att mikrobiell lukt sprids till boendemiljön. Om regler/syallar är tryckimpregnerade kan även en kemisk lukt förekomma.

Utvändigt fuktskydd är äldre.

Eftersom källarens utvändiga fuktskydd (dagvattenssystem, dräneringssystem samt källarytterväggarnas utvändiga fuktskydd) är äldre, så kan systemet ha nedsatt funktion. Detta ökar risken för invändiga fuktskador i källaren.

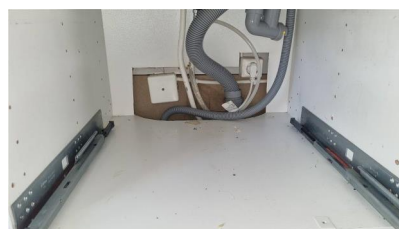
Fuktskydd saknas i diskbänksskåp.

Utan fuktskydd är det svårt att upptäcka läckage från rörledningar. Vatten kan då tränga in i omkringliggande konstruktioner och orsaka fuktskador.

För att upptäcka eventuella läckage, installera ett fuktskydd. Man kan med fördel montera en vattenvarnare för att få en indikation på ett eventuellt läckage.

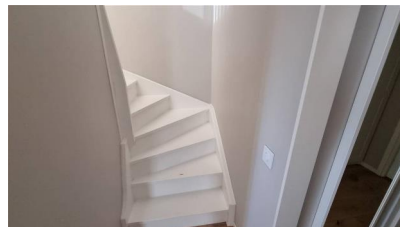
Ledstång saknas.

Rekommenderar att montera en ledstång för att undvika fallolyckor.
