Ellsta 2:107

Björkvägen 18

**Besiktningssuppgifter**

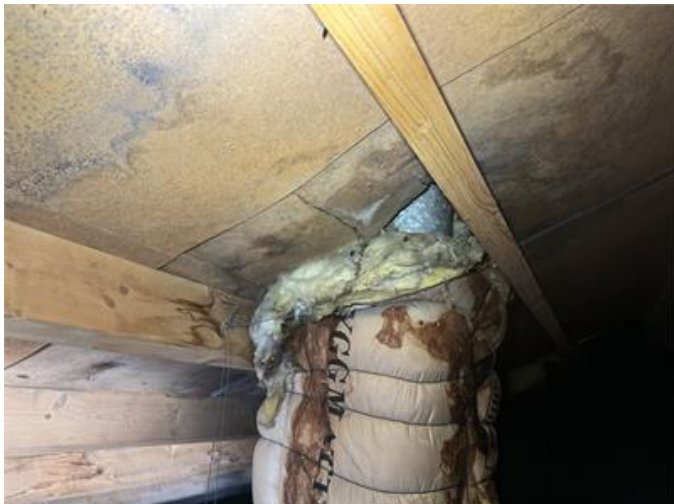
Fuktfäckor på vindens underlagstak.

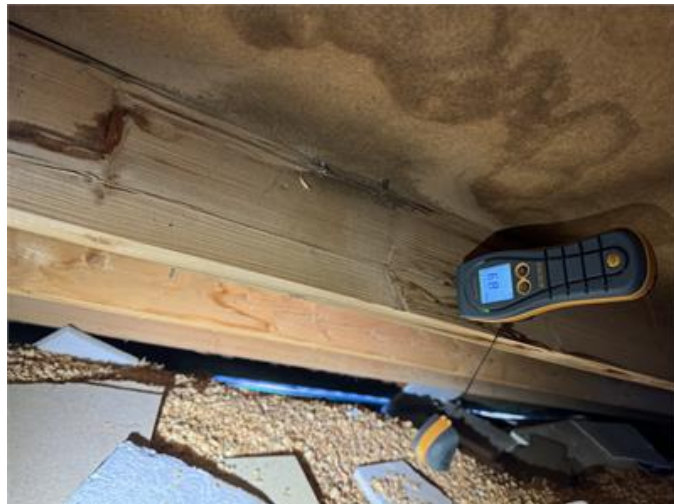
Fuktkvotsmätning i takstol på vind.

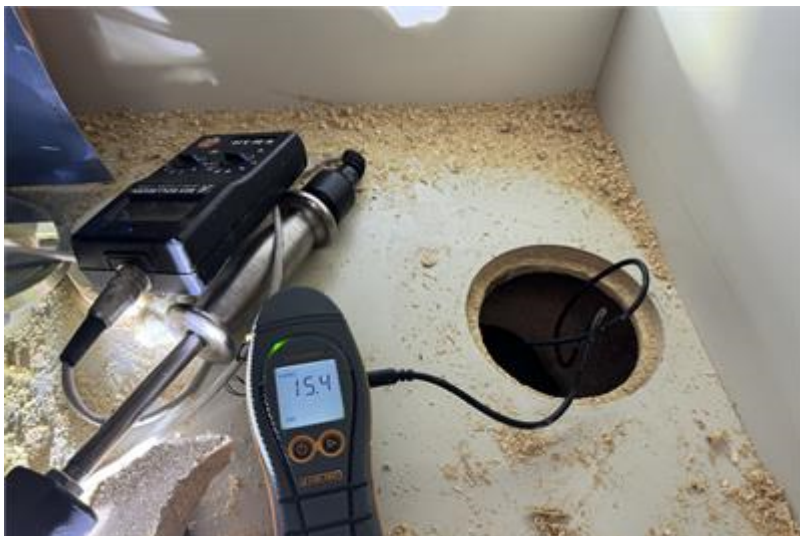
Konstruktionskontroll utfördes via 130mm borrhål i garderob till sovrum 2.

Fuktkvoten i ingjuten spikregel uppmättes till 15-16% FK.

Fuktkvoten i golvregel uppmättes till 10% FK.

Den relativa fuktigheten uppmättes till 55% RF under tröskel till klädkammaren.

Det kritiska gränsvärdet för mikrobiell tillväxt brukar anges till ca 15-17% fuktkvot (FK) eller ca 70-75% i relativ luftfuktighet (RF).
