Besiktningssprotokoll

Anticimex Försäkringsbesiktning i samarbete med Fastighetsbyrån

Fastighetsbeteckning: Brunflo-Viken 2:352	
Fastighetsadress: Rissnavägen 5C	
Postnummer: 834 31	Ort: Brunflo

Besiktningdatum: 2024-09-25	Protokollnummer: 68533436
Temperatur: 7 °C	Väderlek: Regn
Tekniker: Robert Berglund	
E-post: Robert.Berglund@anticimex.se	
Kontor: Sundsvall	
Närvarande: Säljare

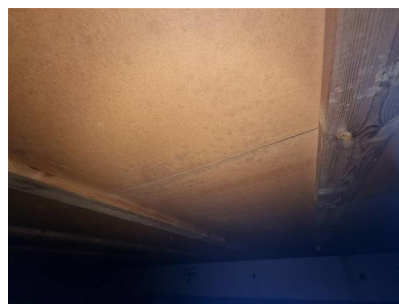
Vid kontroll av krypgrunden har fuktvärden vid kritisk fuktnivå för mikrobiell tillväxt uppmätts. Ingen avvikande lukt känns i utrymmet, dock finns mikrobiell påväxt på bjälklagets undersida.

Den upptäckta mikrobiella påväxten på bjälklagets undersida indikerar att grunden under delar av året är så pass fuktig att mikroorganismer utvecklas. Detta kan i sin tur leda till rötskador i konstruktionen. För att undvika detta så måste krypgrundens klimat bli torrare. Fuktkvoten uppmättes till 17 %. Gränsvärdet för fuktkvoten är 17%

Läs Anticimex faktablad om uteluftsventilerade krypgrunder för tips och råd.

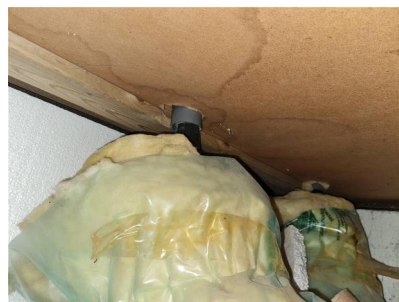
Fuktfläckar noteras på blindbotten i anslutning till köksavloppet samt vid inkommande vatten.

Fuktfläckar noterades också vid dessa områden i samband med föregående besiktning. och dom 2 bilder som fanns med vid föregående besiktning ser oförändrade ut vid dagens besiktning. Sen finns det fläckar i anslutnings köksavloppet som ej syntes på bilderna i de protokollet.

Samtliga fuktfläckar fuktindikerade utan anmärkning.

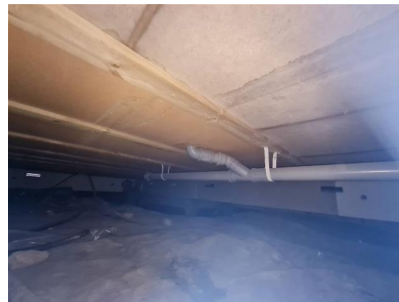
Träskyddsbehandlat trä noteras i grunden.

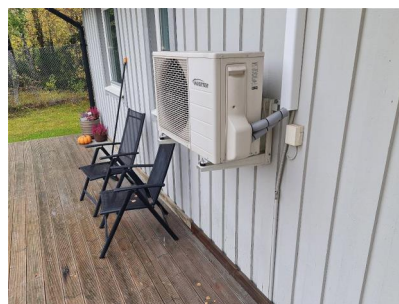
Kondensvatten från luftvärmepumpens utedel leds inte bort från husgrunden.

Detta medför att vatten kan tränga in i anslutande konstruktioner, vilket i sin tur kan leda till fuktrelaterade skador. Observera att besiktning av byggnadens värmesystem eller värmepumpen inte har ingått i uppdraget.

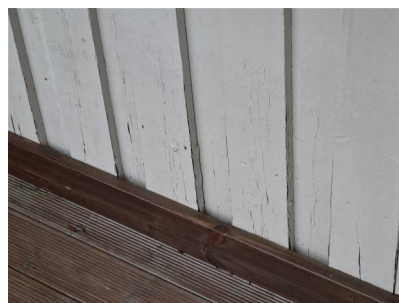
Fasadpanelen börjar bli i behov av målning/underhåll.

För att öka livslängden på fasadbeklädnaden rekommenderas målning och underhåll.

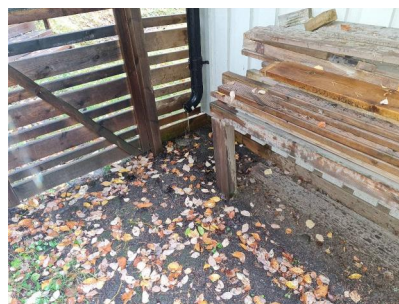
Stuprör är inte anslutet till markledning på kallförrådet.

Stuprör som inte är anslutet till markledning kan medföra en ökad fuktbelastning på grundmur/sockel som i sin tur kan leda till fuktrelaterade skador.

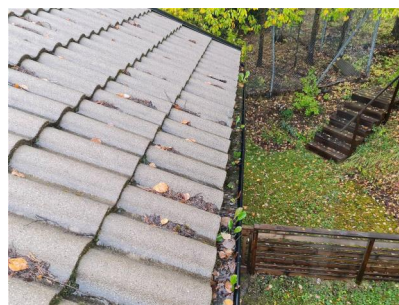
Hängrännor är skräpfyllda.

För att förhindra översvämning rekommenderas rensning av hängrännor.

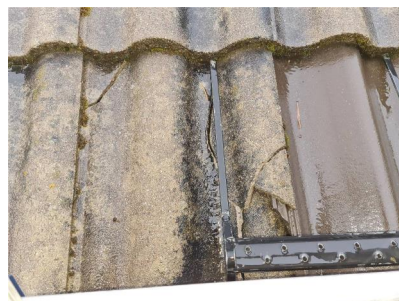
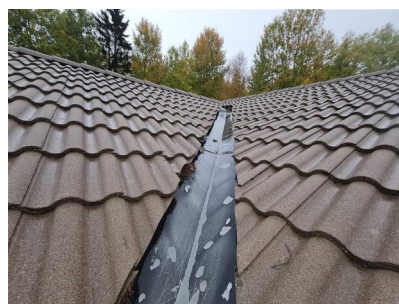
Enstaka takpannor är skadade.

De skadade/spruckna takpannorna medför risk för fuktskador på underliggande konstruktioner.

Årlig översyn av taket rekommenderas.

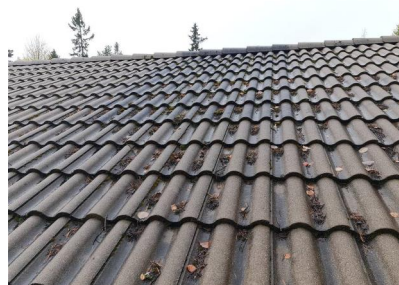
Mosspåväxt finns på takpannor i mindre omfattning.

Mossa som växer på taket kan leda till att taktäckningen har ett minskat motstånd mot vatteninträngning. Detta i sin tur kan leda till fuktskador på träläkt och takkonstruktionen vilket kan resultera i mikrobiella skador (angrepp av mikroorganismer).

För att öka livslängden på taket rekommenderas att mossan tas bort från takpannorna.

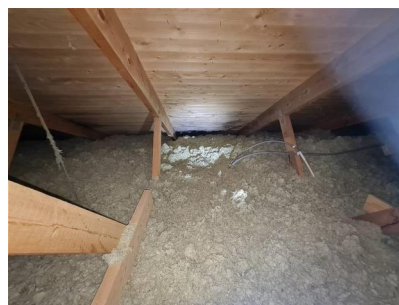
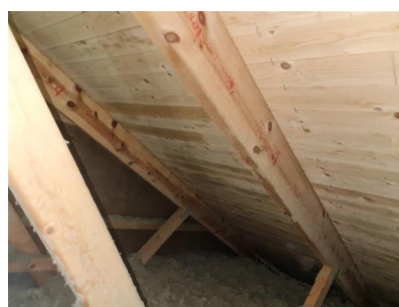
Vid kontroll av vinden har fuktvärden under kritisk fuktnivå för mikrobiell tillväxt uppmätts, dock finns mikrobiell påväxt på underlagstak.

Fuktkvoten i underlagstak/takbjälkar uppmättes till 9 %. Gränsvärdet är 17% för att mikrobiell tillväxt skall kunna uppstå.

Den upptäckta mikrobiella påväxten på underlagstaket är ett tecken på att vinden har tillförts eller tillförs fukt inifrån bostaden. Observera att besiktning av bostadens ventilationssystem inte har ingått i uppdraget.

Eftersom huset mekanisk till och frånluft gäller det att vara noga med att ventilationens systemet fungerar som det ska. Regelbunden service rekommenderas.

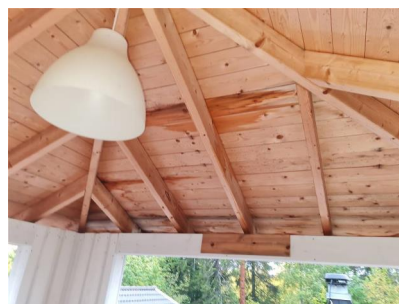
Papptaket läcker.

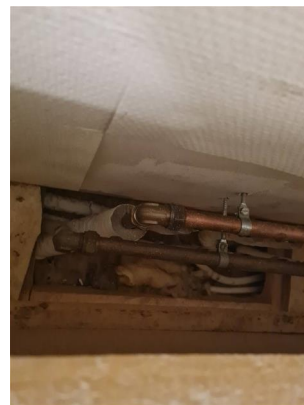
Rörslits saknar vattentät botten.

En rörslits ska ha en vattentät botten och vara försedd med skvallerrör. När det saknas ökar risken för att ett läckage inte upptäcks i tid. Det kan leda till fuktskador i omkringliggande konstruktioner.

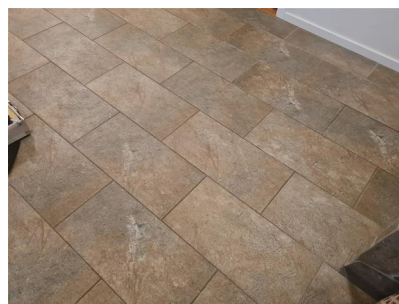
Klinker har hålrumsljud ("Bom"). Felet som uppstått kan vara att vidhäftningen är sämre.

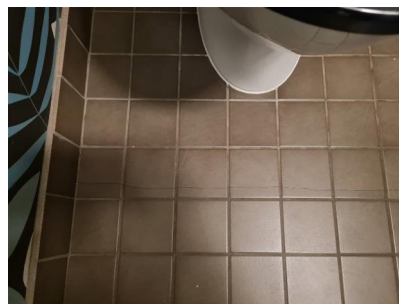
Spricka finns i klinkergolv.

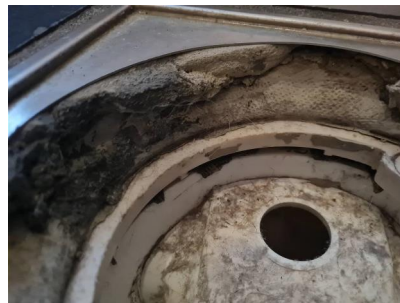
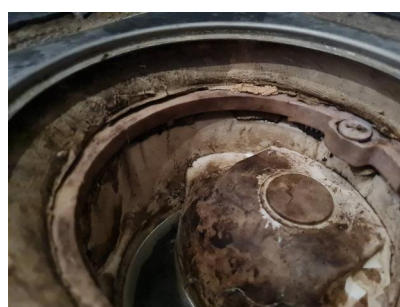
När tätskikt är felmonterat i golvbrunnen innebär det risk för fuktskador. Vatten kan tränga ner i omkringliggande konstruktioner med fuktrelaterade skador som följd.

Renspluggen saknas i en av golvbrunnarna, detta kan medföra att avloppslukt upplevs i utrymmet.

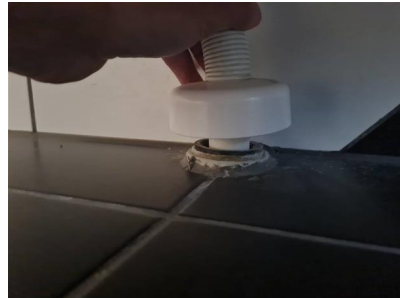
Rör genomföringen i golvet är för låg.

När en rör genomföring i golvet är för låg kan det vara svårare att montera tätskiktet på rätt sätt.

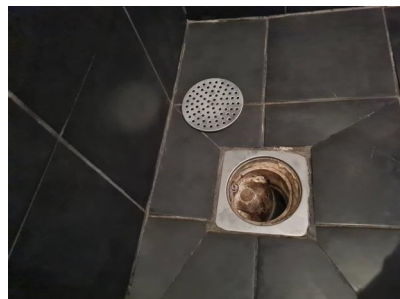
Golvbrunnen är placerad för nära vägg. Avståndet från vägg till brunnen skall vara minst 200mm.

Det finns risk att tätskiktet inte har kunnat anslutas på rätt sätt, vilket kan leda till fuktskador.

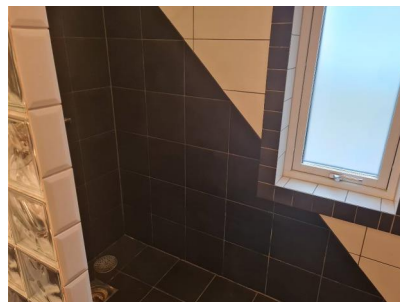
Duschens placering i våtutrymmet utgör en risk för fuktskador i fönster- och väggkonstruktionen.

För att minska risken för fuktskador på fönster och väggkonstruktion rekommenderas att man skyddar fönstret mot vattenbegjutning.

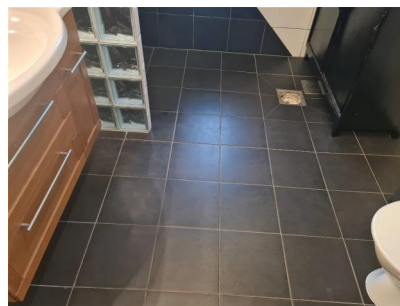
Klinker platta vid duschplatsen ligger ej i samma höjd som övriga klinkerplattor.

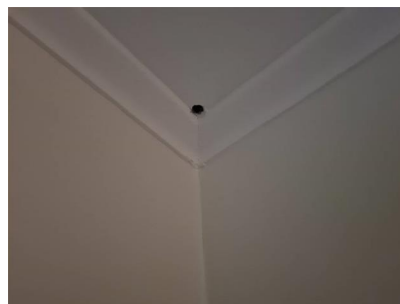
Slang som troligen använts för dragning av antennkabel är ej tätad mot vinden.

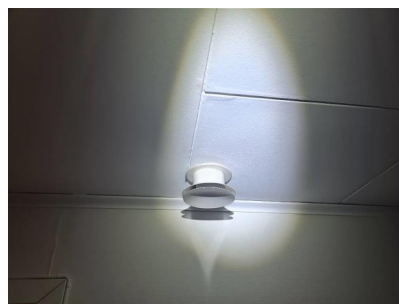
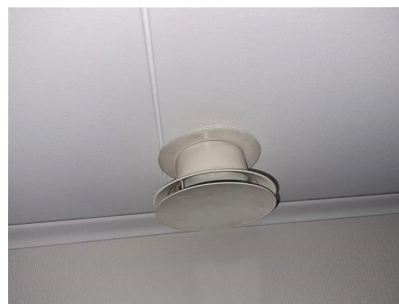
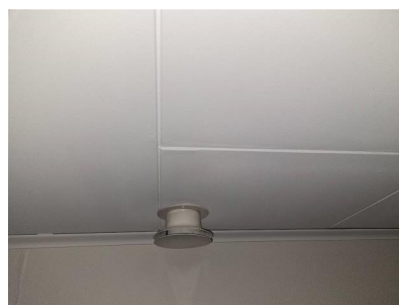
🔍 Formförändringar noteras på innertaket i anslutning till ventilationskanal. Fuktindikering i utrymmet gav förhöjda fuktindikationer.

Vi rekommenderar en fördjupad undersökning för att bedöma orsak och omfattning. Kontakta aktuellt försäkringsbolag för bedömning av orsak och omfattning, samt om skadan är ersättningsbar eller ej.

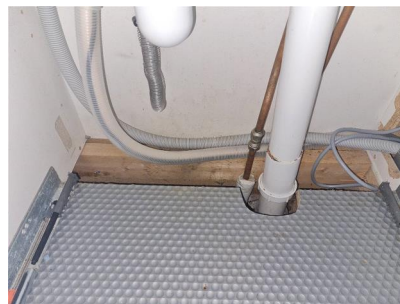
- ✎ Fuktskydd saknas i diskbänksskåp.

Utan fuktskydd är det svårt att upptäcka läckage från rörledningar. Vatten kan då tränga in i omkringliggande konstruktioner och orsaka fuktskador.

För att upptäcka eventuella läckage, installera ett fuktskydd.

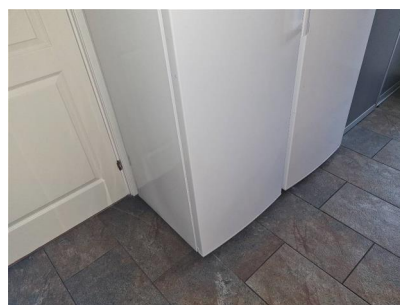
Fuktskydd saknas under vitvaror.

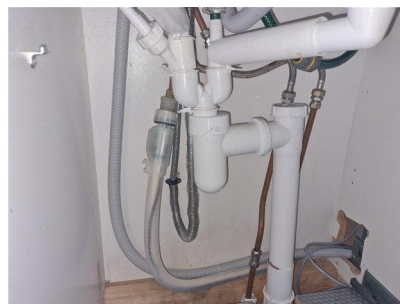
Upphängningsbygel saknas på avloppslang från diskmaskinen.

För att hindra brott på avloppsslang rekommenderas komplettering av upphängningsbygel.

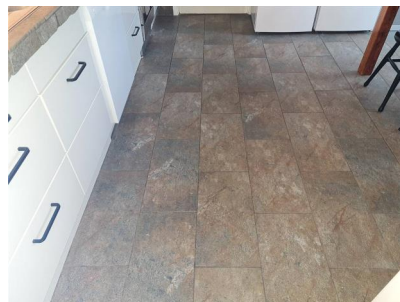
Klinker har hålrums ljud ("Bom"). Felet som uppstått kan vara att vidhäftningen är sämre.

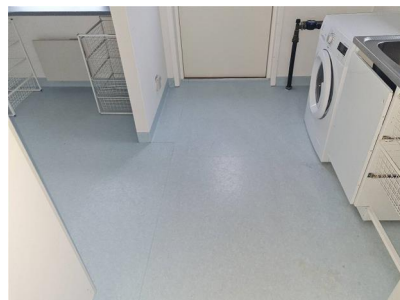
Våtutrymmet har äldre yt-/tätskikt. Golvbeläggnings skarvar är otäta. Samt skada på golvbeläggnings noteras.

Eftersom funktionen, som innebär att ytskiktet/tätskiktet ska vara vattentätt, kan vara nedsatt finns en ökad risk att vatten tränger igenom ytskiktet/tätskiktet med vattenskador i omkringliggande konstruktioner som följd.

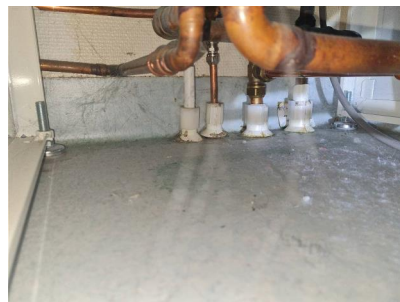
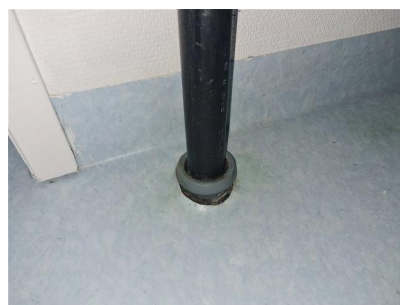
Rör genomföring finns i golv. Rör genomföring är otät. Samt att rör genomföringar är placerad nära vägg.

Rör genomföringar i golv medför en ökad risk för att vatten tränger ner i omkringliggande konstruktioner och orsakar fukt skador. Vid uppbyggnaden av utrymmet var detta tillåtet och utförandet anses därför vara fackmässigt utfört. I dagens branschregler är detta inte längre tillåtet.

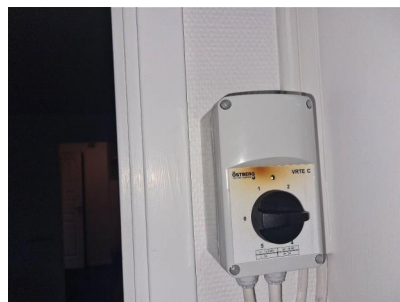
Styrdosa (Troligen för ventilationssystemet har brännmärke)

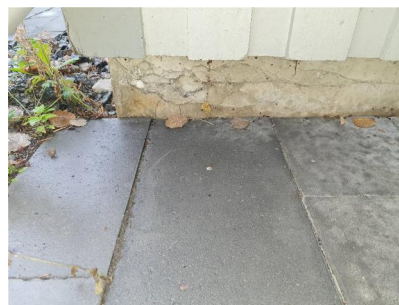
Sprickor finns i sockel.

Dessa bedöms inte ha lett till bakomliggande skador.

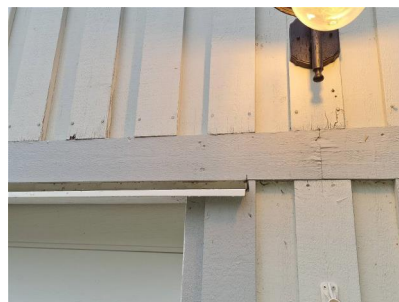
Fasadpanelen börjar bli i behov av målning/underhåll.

För att öka livslängden på fasadbeklädnaden rekommenderas målning och underhåll.

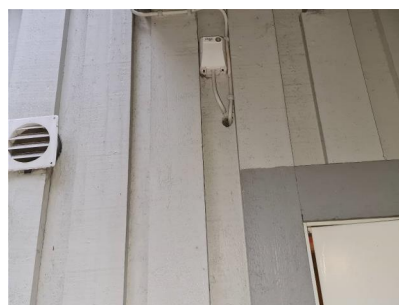
Otättheter förekommer i fasaden vid kabelgenomföring och kring ventilationsdon.

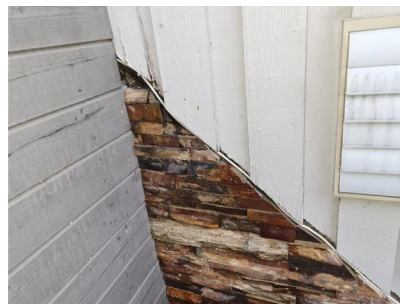
Plåtbeslag saknas vid övergången mellan fasadbeklädnaden och stenbeklädnaden på väggen.

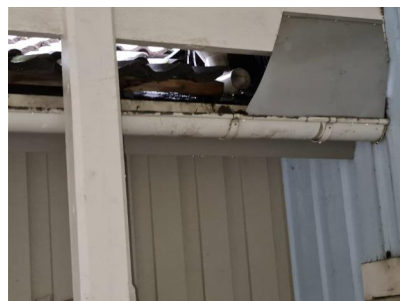
Både grannes hängränna samt vattnet från garagetaket går ner i samma ränna.

Detta innebär en ökad fuktbelastning på fasaden vilket ökar risken för fuktskador i bakomvarande konstruktioner.

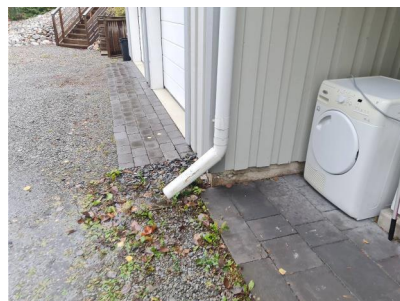
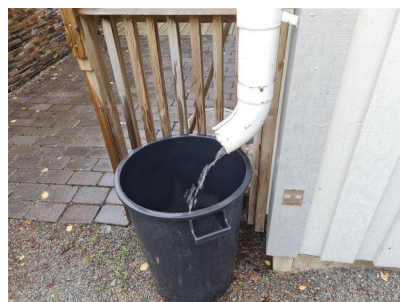
Stuprör är inte anslutet till markledning. Ett stuprör leder bort vattnet samt att ett rör går ner i en vatten tunna.

Stuprör som inte är anslutet till markledning kan medföra en ökad fuktbelastning på grundmur/sockel som i sin tur kan leda till fuktrelaterade skador.

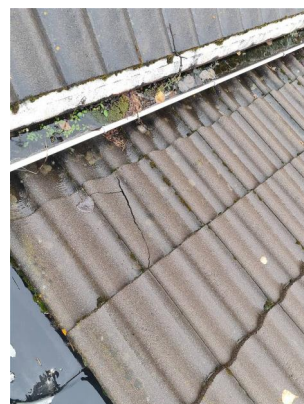
De skadade/spruckna takpannorna medför risk för fuktskador på underliggande konstruktioner.

taket är besiktigt från altanen samt från marken.

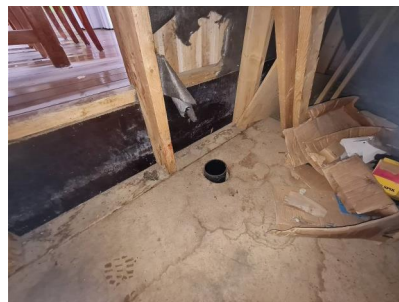
När avluftningen avslutas på vinden strömmar det ut fuktig luft på vinden. Detta medför vintertid att varm fuktig luft möter kyla på vinden och kondens uppstår med mikrobiella skador som konsekvens.

Montera en vakuumventil eller led ut avluftningen från vinden genom väggen eller taket.

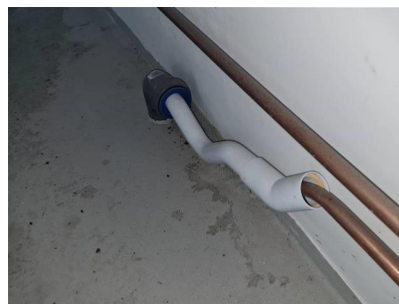
Avloppsröret för spillvatten är ej tätt. Detta är troligen orsaken till lukten.

Täta runt övergången mellan ledningen och avloppsröret.

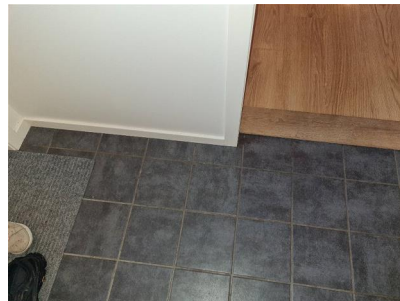
Klinker har hålrums ljud ("Bom"). Felet som uppstått kan vara att vidhäftningen är sämre.

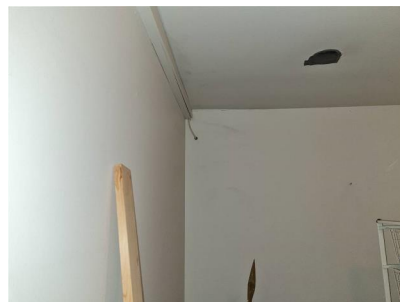
Färgskiftning noteras på väggen.

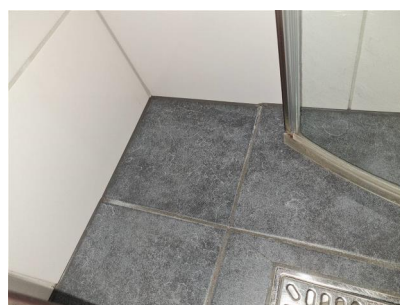
Klinker har hålrums ljud ("Bom"). Felet som uppstått kan vara att vidhäftningen är sämre.
Spricka noteras i fog.

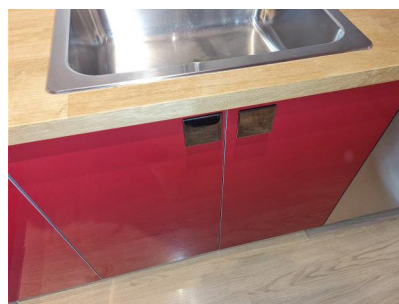
- ✗ Fuktskydd saknas i diskbänkskåp och under kyl/frys.

Utan fuktskydd är det svårt att upptäcka läckage från rörledningar. Vatten kan då tränga in i omkringliggande konstruktioner och orsaka fuktskador.

För att upptäcka eventuella läckage, installera ett fuktskydd.

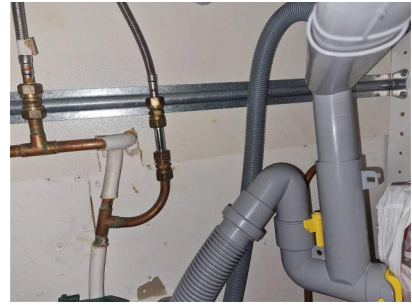
Upphångningsbygel saknas på avloppslang från diskmaskinen.

För att hindra brott på avloppsslang rekommenderas komplettering av upphångningsbygel.

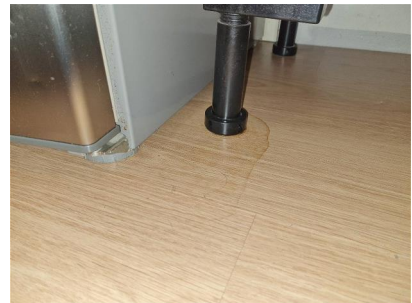
Fuktfläck noterades på golvet intill kylan.

Fuktindikerad utan anmärkning.
