Besiktningssprotokoll

Anticimex Försäkringsbesiktning i samarbete med Fastighetsbyrån

Fastighetsbeteckning: Måsskär 10	
Fastighetsadress: Risövägen 17	
Postnummer: 441 35	Ort: Alingsås

Besiktningdatum: 2024-09-04	Protokollnummer: 68475503
Temperatur: 18 °C	Väderlek: Halvklart
Tekniker: Martin Ivarsson	
E-post: Martin.Ivarsson@anticimex.se	
Kontor: Borås	
Närvarande: Uppdragsgivare

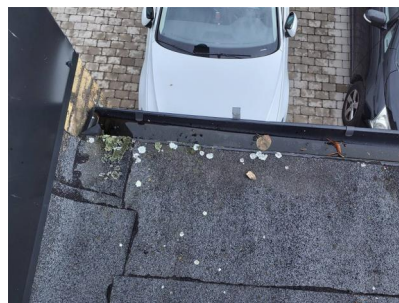
Hängrännor lutar fel.

När hängrännor har en felaktig lutning (bakfall) finns risk att regnvatten svämmar över vilket i sin tur kan leda till fuktskador på fasad och sockel.

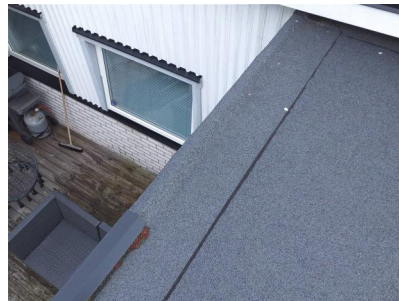
En bil vattpöät saknas på ett ställe. Montera vattplåt

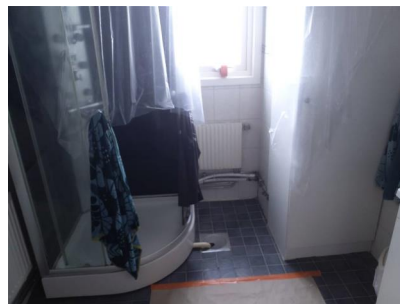
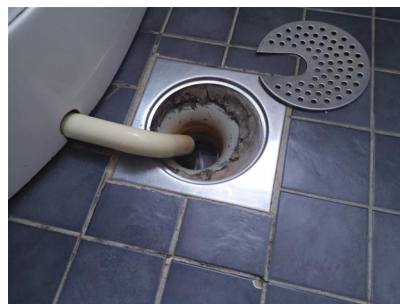
Våtutrymmet har äldre yt-/tätskikt.

Utrymmet är äldre och har passerat tiden för sin tekniska livslängd.

Renovering av utrymmet rekommenderas. Kontakta en behörig våtrumsentreprenör för en renovering. I samband med renoveringen bör omkringliggande konstruktioner kontrolleras för att upptäcka eventuella följskador.
