Besiktningssprotokoll

Anticimex Försäkringsbesiktning i samarbete med Fastighetsbyrå

Fastighetsbeteckning: Södra Sanna 1:9	
Fastighetsadress: Sannahedsvägen 13	
Postnummer: 694 92	Ort: Hallsberg

Besiktningdatum: 2024-09-25	Protokollnummer: 68539064
Temperatur: 15 °C	Väderlek: Molnigt
Tekniker: Henrik Barth	
E-post: henrik.barth@anticimex.se	
Kontor: Örebro	
Närvarande: Fastighetsägare

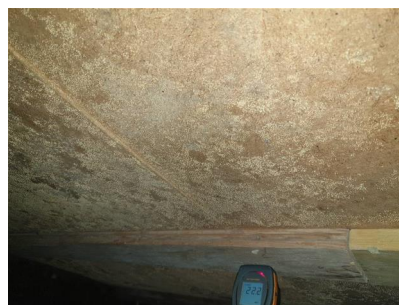
Utvändigt / Krypgrund

Vid kontroll av konstruktion i krypgrund noterades fuktvärden över kritisk fuktnivå och det förekommer mikrobiell påväxt.

De höga fuktvärdena och den mikrobiella påväxten innebär att grundens klimat under delar av året är för fuktigt. Detta kan i förlängningen leda till rötskador i konstruktionen. För att undvika detta så måste krypgrundens klimat bli torrare.

Fuktkvoten uppmättes till 22,2 %.

För att undvika detta så måste grundens klimat bli torrare. Läs Anticimex faktablad om uteluftsventilerade krypgrunder för tips och råd.

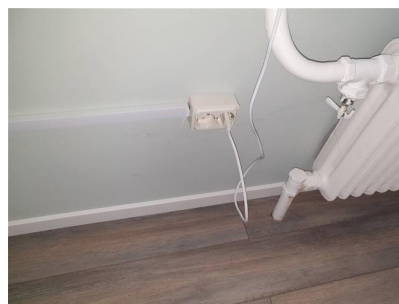
Entréplan / Matplats

Funktionskontroll av jordade eluttag.

Vid stickprovskontroll av jordade eluttag noterades felkoppling.

Kontakta en elektriker för kontroll och åtgärd.

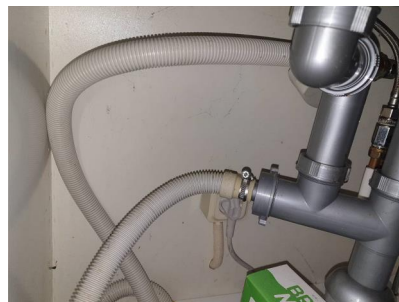
Upphångningsbygel saknas på avloppslang från diskmaskinen.

När upphångningsbygel saknas ökar risken för brott på slangen med läckage som möjlig följd.

För att hindra brott på avloppsslang rekommenderas komplettering av upphångningsbygel.

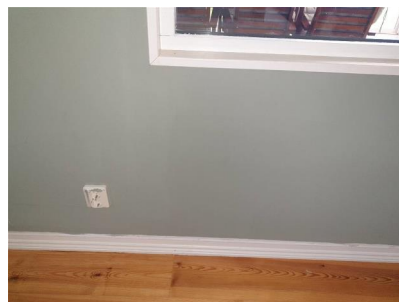
Entréplan / Vardagsrum

Funktionskontroll av jordade eluttag.

Vid stickprovskontroll av jordade eluttag noterades felkoppling.

Kontakta en elektriker för kontroll och åtgärd.

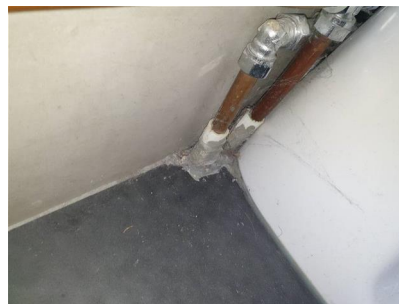
Entréplan / Dusch/Toalett

- ⚠ Rörgenomföring finns i golv.

Rörgenomföringar i golvet medför en ökad risk för att vatten tränger ner i omkringliggande konstruktioner och orsakar fuktskador.

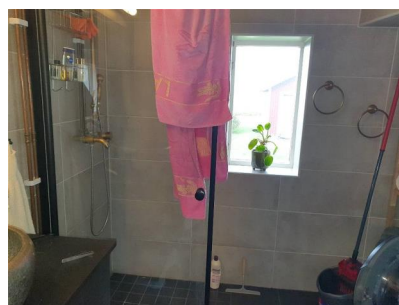
- ⚠ Fönster är olämpligt placerat.

Fönstrets placering i våtutrymmet utgör en risk för fuktskador i fönster- och väggkonstruktionen.

För att minska risken för fuktskador på fönster och väggkonstruktion rekommenderas att man skyddar fönstret mot vattenbegjutning.
