# Besiktningssprotokoll

Anticimex Försäkringsbesiktning i samarbete med Fastighetsbyrån

Fastighetsbeteckning: Albäck 3:82	
Fastighetsadress: Backvägen 7	
Postnummer: 749 70	Ort: Fjärdhundra

Besiktningdatum: 2024-09-25	Protokollnummer: 68559570
Temperatur: 15 °C	Väderlek: Halvklart
Tekniker: Niklas Enblom	
E-post: niklas.enblom@Anticimex.se	
Kontor: Västerås	
Närvarande: Fastighetsägare

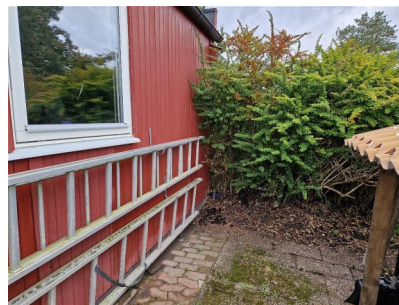
#### Utvändigt / Markförhållanden

Växter finns i anslutning till byggnaden.

När det finns rabatter och växter nära byggnaden finns risk att fukt stannar kvar i väggarna. Detta kan i sin tur orsaka invändiga fuktskador. Växternas rötter kan också skada grundmuren och sätta dräneringsledningen ur funktion.

Området närmast huset rekommenderas att vara fritt från växtlighet.

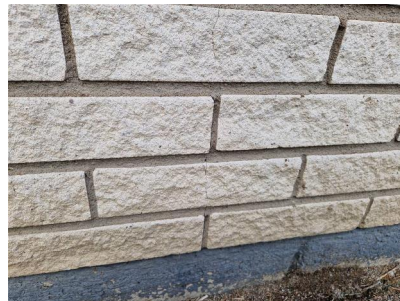
### Utvändigt / Fasad

Sprickor finns i enstaka tegelstenar.

Dessa bedöms inte ha lett till bakomliggande skador.

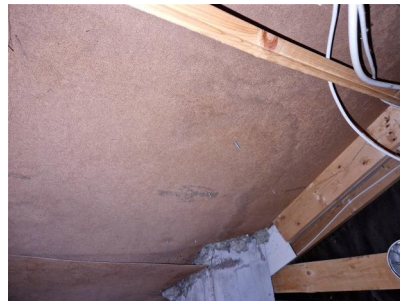
### Utvändigt / Vind

Underlagstaket har fuktfläckar.  
Förhöjd fuktindikation uppmättes vid skruvar nära skorsten.

Fuktfläckar kan bero på olika saker, och kan vara ett tecken på en tidigare eller ett pågående läckage.

Äldre fuktfläckar noterades på andra delar av underlagstaket, dock uppmättes ingen förhöjd fuktindikation på dessa.

Det rekommenderas att ta kontakt med takentreprenör för kontroll och åtgärd.

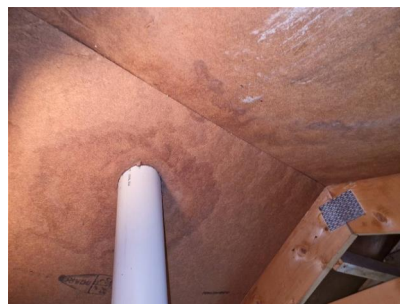
Vid kontroll av vinden uppmättes fuktvärden under kritisk fuktnivå för mikrobiell tillväxt och en normal lukt upplevdes.

Fuktkvoten i underlagstak/takbjälkar uppmättes till 9 %.

Det finns risk för mikrobiell tillväxt om den relativa fuktigheten (RF) i den omgivande luften är över 75 %. I furuvirke motsvarar det en fuktkvot (FK) på 17 %.

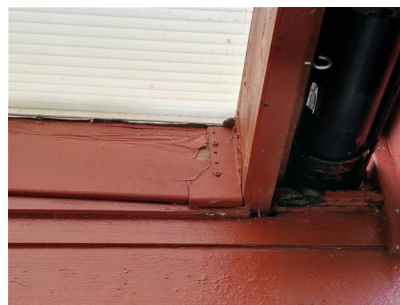
### Utvändigt / Altan

Rötskada förekommer i takstol och i ändträ.

Byt ut rötskadade delar.

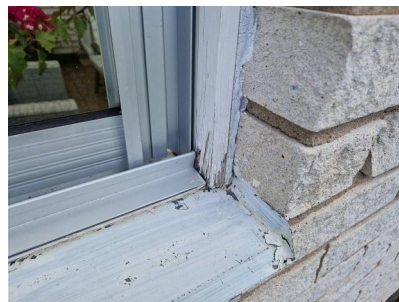
Begynnande underhållsbehov förekommer på trädetaljer runt fönster.

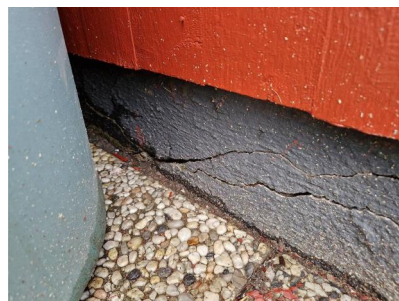
### Utvändigt / Garage

Sprickor finns i sockel.

Detta kan leda till fukt- och frysskador i konstruktionen.

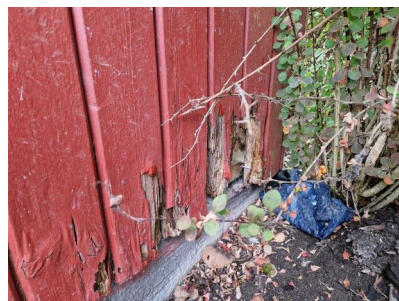
Enstaka panelbrädor har mindre rötskador.  
Fasadpanelen är i behov av målning/underhåll.

Fasadbeklädnad och träkonstruktioner där målningsbehov finns riskerar att få fukt- och rötskador på grund av sämre vattenavvisande förmåga. För att öka livslängden på fasadbeklädnaden rekommenderas målning och underhåll. I samband med ommålning rekommenderas att de rötskadade panelbrädorna byts ut.

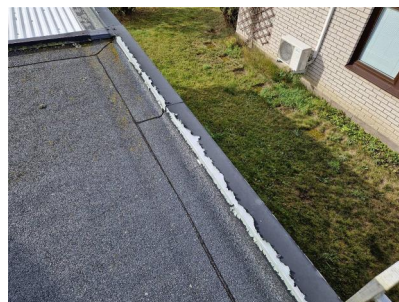
- Färgsläpp förekommer på vattplåtar.

- Vissa skruvar sticker upp och enstaka skruvar har rostangrepp.

Underhåll rekommenderas.

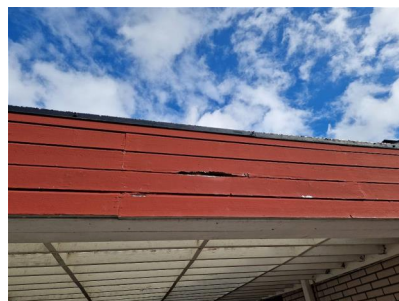
### Utvändigt / Carport

Rötskada förekommer lokalt i träpanel.

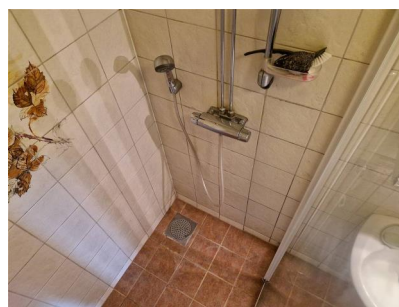
### Entréplan / Dusch/Toalett

Våtutrymmet har äldre yt-/tätskikt.

- Golvbrunn placerad för nära vägg.
- Vid renovering bör golvbrunnen flyttas för att uppfylla dagens gällande branschregler.
- Klämring är ej korrekt monterad.

Eftersom funktionen, som innebär att ytskiktet/tätskiktet ska vara vattentätt, kan vara nedsatt finns en ökad risk att vatten tränger igenom ytskiktet/tätskiktet med vattenskador i omkringliggande konstruktioner som följd.
