Besiktningssprotokoll

Anticimex Försäkringsbesiktning i samarbete med Fastighetsbyrån

Fastighetsbeteckning: Östansjö 1:19	
Fastighetsadress: Enbärgsgatan 7	
Postnummer: 694 72	Ort: Östansjö

Besiktningdatum: 2024-09-26	Protokollnummer: 68545856
Temperatur: 9 °C	Väderlek: Klart
Tekniker: Christian Åkerlund	
E-post: Christian.Akerlund@anticimex.se	
Kontor: Örebro	
Närvarande: Sambo till fastighetsägare

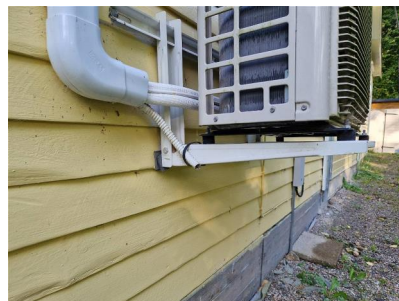
Utvändigt / Sockel

Kondensvatten från luftvärmepumpens utedel leds inte bort från husgrunden.

Detta medför ökad risk för att vatten kan tränga in i anslutande konstruktioner, vilket i sin tur kan leda till fuktrelaterade skador. Observera att besiktning av byggnadens värmesystem eller värmepumpen inte har ingått i uppdraget.

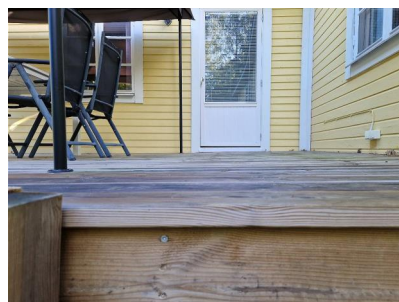
Utvändigt / Altan

Altan är ojämn/lutar.

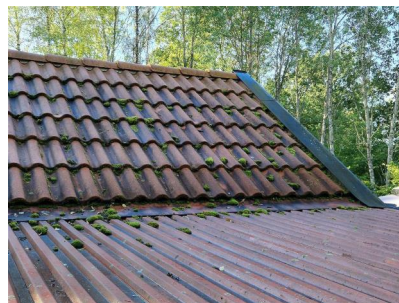
Utvändigt / Tak / Ursprungsbyggnad

Mospåväxt finns på takpannor.

Mossa som växer på taket kan leda till att taktäckningen har ett minskat motstånd mot vatteninträning. Detta kan i sin tur leda till fuktskador på träläkt och takkonstruktionen vilket kan resultera i mikrobiella skador (angrepp av mikroorganismer).

För att öka livslängden på taket rekommenderas att mossan tas bort från takpannorna.

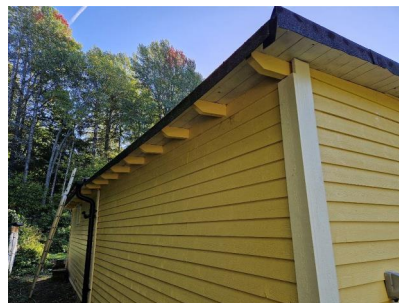
Utvändigt / Tak / Tillbyggnad

Hängrännor och stuprör saknas.

När dessa delar saknas utsätts fasad och grund för ökad fuktbelastning, vilket i sin tur kan leda till fuktskador i bakomliggande konstruktioner.

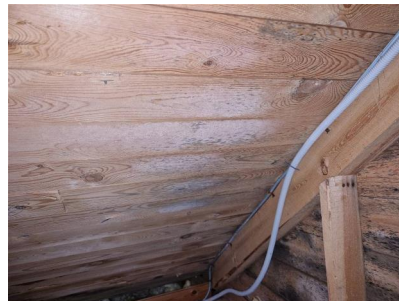
Utvändigt / Vind

- På husets vind observerades mikrobiell påväxt på underlagstaket. Påväxt i vindsutrymmen är vanligt förekommande på hus med självdragsventilation och det rekommenderas till en början att man som köpare regelbundet inspekterar utrymmet för att se om påväxten ökar i omfattning. Om påväxten skulle öka så måste fukttilförseln inifrån bostaden upp till vinden minskas.

Mikrobiell påväxt finns på underlagstaket.

Detta kan vara ett tecken på att vinden tillförs fukt inifrån bostaden. Observera att besiktning av bostadens ventilationssystem inte har ingått i uppdraget.

För att komma tillrätta med detta kan fuktillförseln inifrån bostaden behöva minskas. Det kan göras genom att ventilationen i bostaden förbättras samt att eventuella otätheter i vindsbjälklaget (tak-/väggvinklar, taklucka med mera) tätas. Läs Anticimex faktablad om uppvärmda vindsutrymmen för tips och råd.

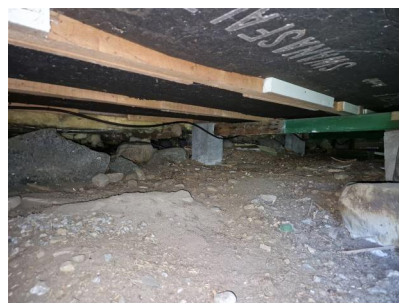
Utvändigt / Torpargrund / Plintgrund

Grunderna är inte besiktningbara i sin helhet på grund av låg höjd.

Grunder med bjälklag av organiskt material har ofta fuktskador på grund av naturlig fuktpåverkan. Detta kan resultera i mikrobiella skador (angrepp av mikroorganismer) och, i värsta fall, rötskador. Mikrobiell lukt kan då spridas till boendemiljön.

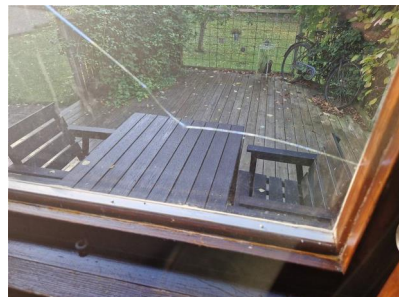
Entréplan / Matplats / Vardagsrum

Sprickor i fönsterglas noterades.

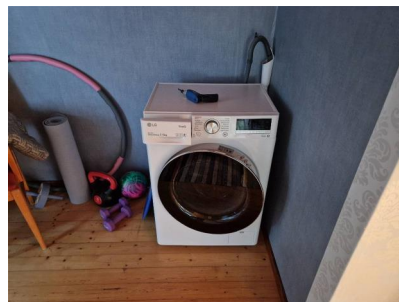
Entréplan / Passage

Tvättmaskinen är olämpligt placerad.

När tvättmaskinen finns i ett utrymme utan tätskikt och golvbrunn ökar risken för fuktrelaterade skador i omkringliggande konstruktioner vid ett läckage.

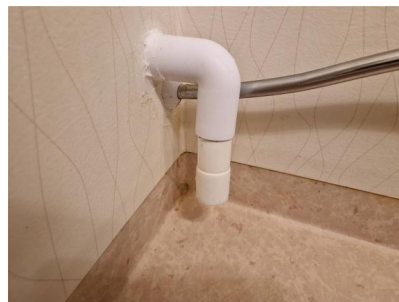
Entréplan / Dusch / WC

Rör genomföringar finns i vägg.

Rör genomföringar i väggen medför en ökad risk för att vatten kan tränga in i omkringliggande konstruktioner och orsaka fuktskador.

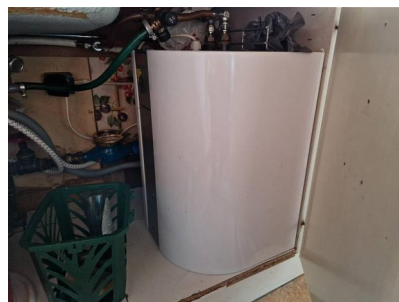
Entréplan / Kök

Varmvattenberedaren är olämpligt placerad.

När varmvattenberedaren finns i ett utrymme utan tätskikt ökar risken för fuktrelaterade skador i omkringliggande konstruktioner vid ett läckage.

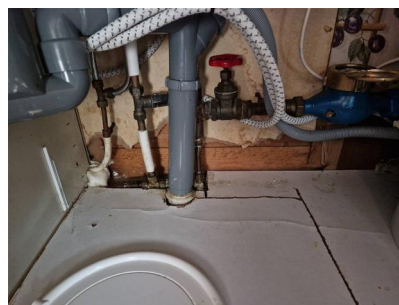
Fuktskydd saknas i diskbänksskåp samt under kyl/frys.

Utan fuktskydd är det svårt att upptäcka läckage. Vatten kan då tränga in i omkringliggande konstruktioner och orsaka fuktskador.

För att upptäcka eventuella läckage, montera ett fuktskydd.

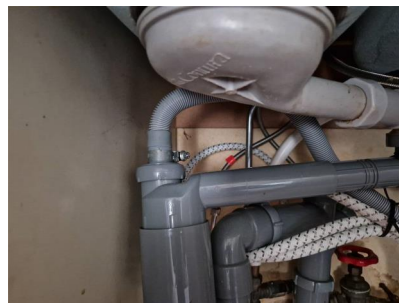
Upphångningsbygel saknas på avloppslang från diskmaskinen.

När upphångningsbygel saknas ökar risken för brott på slangen med läckage som möjlig följd.

För att hindra brott på avloppslang rekommenderas komplettering av upphångningsbygel.
