# Besiktningssprotokoll

Anticimex Försäkringsbesiktning i samarbete med Fastighetsbyrån

Fastighetsbeteckning: Tjöstelsröd 2:58	
Fastighetsadress: Granvägen 8A	
Postnummer: 459 31	Ort: Ljungskile

Besiktningdatum: 2024-09-23	Protokollnummer: 68527508
Temperatur: 14 °C	Väderlek: Mulet
Tekniker: Stefan Jarefjäll	
E-post: Stefan.Soderberg@anticimex.se	
Kontor: Uddevalla	
Närvarande: Dödsbodelägare

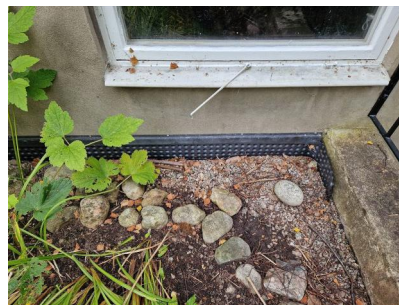
Utvändigt fuktskydd och dess övre täcklist ligger oskyddat ovan mark.

Risk finns att det utvändiga fuktskyddet skadas och funktionen försämras, vilket kan resultera i en ökad fuktbelastning mot grundläggningen.

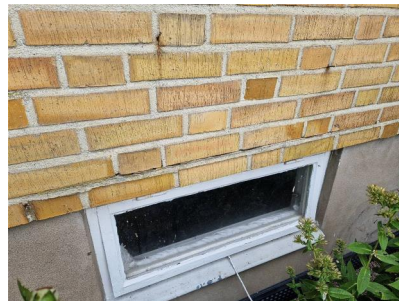
Enstaka sprickor/otätheter noterades i fogar.

Risk för frys-/fuktrelaterade skador på grund av sämre vattenavvisande förmåga.

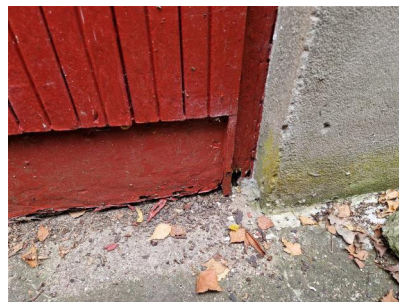
- Röttskador noterades i nederkant av garageportar och källardörr/-tröskel.  
- Dörrar är allmänt i lokalt i behov av målning.

Kontakt rekommenderas med fackman för renovering/byte av röttskadade byggnadsdelar.

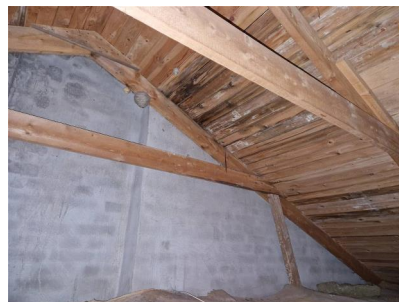
- Fuktfläckar förekommer på underlagstaket, synliga från båda vindarna mot mitten av huset.  
- Vindsutrymmen är besiktigade från luckor, då landgångar saknas.  
- Vid besiktningstillfället hade enstaka takpannor ändrat läge, som lades till rätta igen.  
- Mosspåväxt finns på takpannor.  
- Plåtdetaljer är äldre.  
- Ströläkt under bärläkt är tunnare än rekommendation (<25 mm).  
- Taket har av säkerhetsskäl besiktigats från mark och takstege.  
- Vindskivor är i behov av målning.

En fördjupad undersökning rekommenderas för att konstatera orsak och omfattning av fuktfläckarna.

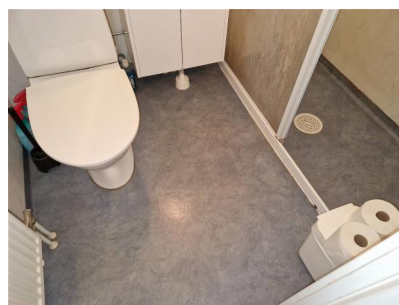
- Fönster är placerat i duschzonen.
- Rör genomföringar finns i golvet, utanför duschzonen.
- Sarg vid duschzonen förhindrar eventuellt vatten utanför duschzonen att nå golvbrunnen.

Bristerna medför ökad risk för att vatten kan tränga ner i omkringliggande konstruktioner med fuktrelaterade skador som följd.

Vid fuktindikering som utfördes i utrymmet noterades inga förhöjda fuktindikationer.

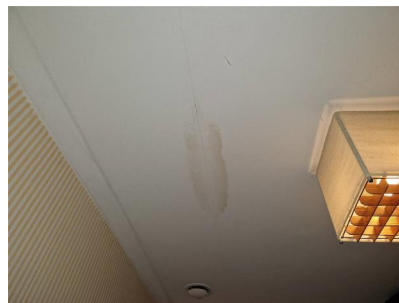
🔍 Fuktfläck noterades i taket.

Fuktfläckar kan bero på olika saker och kan vara tecken på tidigare eller pågående skada.

En fördjupad undersökning rekommenderas för att konstatera orsak och omfattning.

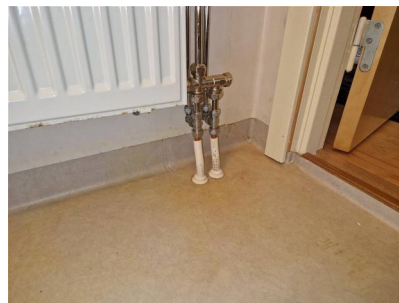
- ⚠️
- Fönster är placerat i duschzonen.
  - Rörgenomföringar finns i golvet, utanför duschzonen.

Bristerna medför ökad risk för att vatten kan tränga ner i omkringliggande konstruktioner med fuktrelaterade skador som följd.

Vid fuktindikering som utfördes i utrymmet noterades inga förhöjda fuktindikationer.

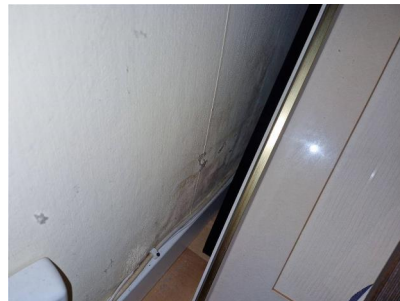
Fuktfläckar/Missfärgningar noterades på yttervägg.

Fuktfläckar kan bero på olika saker och kan vara tecken på tidigare eller pågående skada.

En fördjupad undersökning rekommenderas för att konstatera orsak och omfattning.
