Skulltorp 1:653

Byamansvägen 39

Uppdragsnummer	O25885
Besiktningsdatum	2024-09-26
Besiktningföretag	OBM Besiktning Väst AB
Besiktningförrättare	Emil Johansson
Närvarande	Fastighetsägare
Giltig till och med	2025-09-26

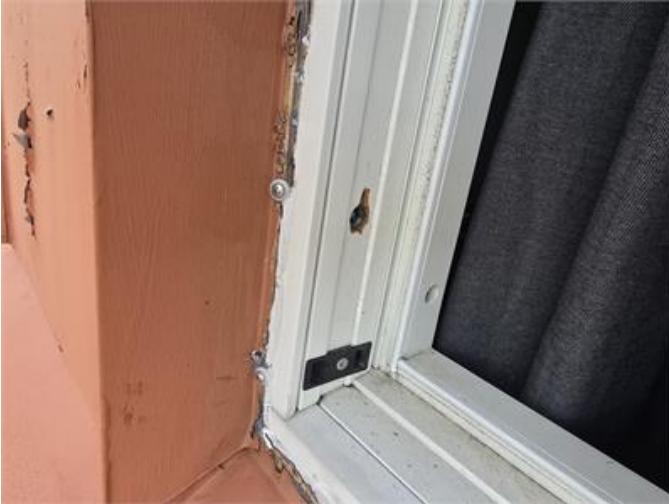
Exempel på brister mellan plåtkupa/fönster.

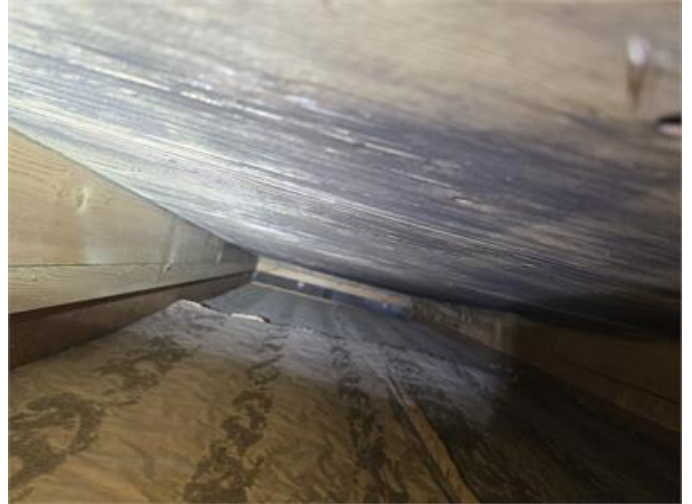
Vind		X			Det förekommer mikrobiell påväxt på underlagstaket, främst lågdelar vid plåtkupor. Isolering på ventilationskanaler har kompletteringsbehov och fuktfläckar förekommer på spånskivor. Se kommentar/riskanalis och även rubrik ventilation.
Invändigt					
Suterrängsplan					
Allmänt			X		Huset är uppfört på en suterrängskällare vilket generellt är en fukt känslig konstruktion. Det noteras lokala formförändringar i golv och del av vägg i sovrum/allrum. Se kommentar/riskanalis och bilagan.
Hall	X				Inget att notera.
Sovrum/allrum	X				Inget övrigt att notera.
Garage	X				Mycket lösöre efter väggar, utrymmet bör synas av när tillfälle ges, inget övrigt att notera.
Plan 1					
Kök		X			Fuktskydd finns ej i diskbänkskåp och vatteninstallationer bör klamras i vägg/skåp. Skadeförebyggande åtgärder.
Tvättstuga		X			Utrymmet har äldre standard och den tekniska livslängden är passerad, kommande renoveringsbehov. Se kommentar/riskanalis.

Missfärgningar/mikrobiell påväxt på del av underlagstak.

Missfärgningar/fuktfläckar i vindsutrymmet kan med fördel bevakas över tid, t.ex. markera dess utbredning med penna och dateras. Om dessa ökar/växer bör kontakt tas med fackman för vidare kontroll/åtgärd.

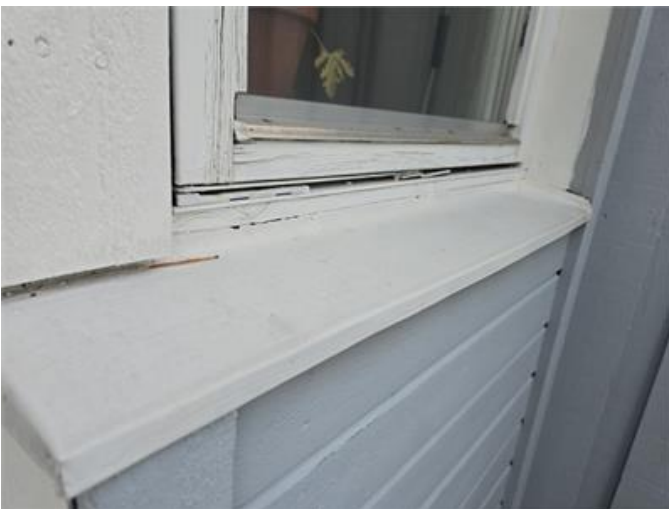
Fasad, Fönster/dörrar: När det finns brister i underhållet av fasadpanel/snickerier finns det en risk att man kan få skador i det organiska materialet vilket kan påverka byggnaden och inomhusmiljön negativt.

Exempel på fönster med underhållsbehov.

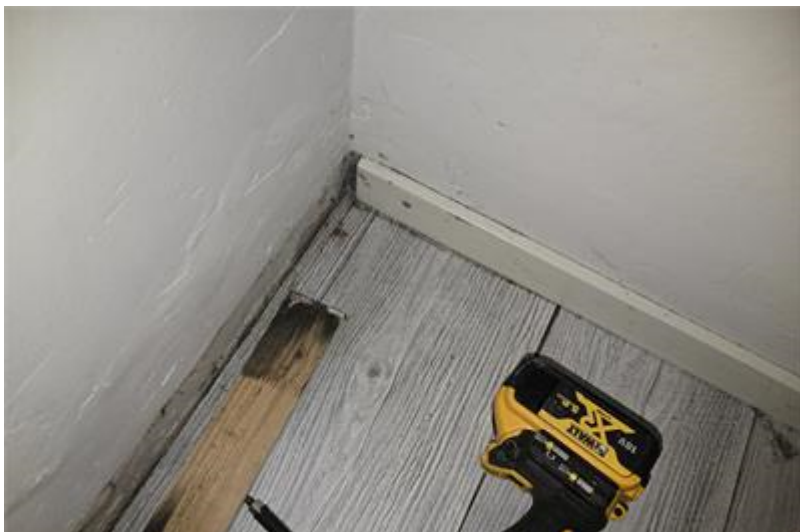
Fuktkvoten uppmättes till ca 13% i ytterväggssyll vid ytterdörr och till ca 10% i trappans nederdel. Vid formförändring uppmättes ca 13% i fotlist samt golv.

Fotlist togs ner och på dess baksidan noteras mikrobiell påväxt och en avvikande lukt upplevs.

Då en avvikande lukt upplevts samt formförändring i väggens nederdel noterats rekommenderas det att besiktningen kompletteras med en vidare undersökning av en fackman för att kontrollera orsak/omfattning samt lämpliga åtgärder.

Vidare rekommenderas att ersätta träkonstruktionerna med fuktsäker lösning (tex klinkers eller målade betongytor). Organiskt material eller täta ytskikt bör inte finnas i utrymmet. Denna rekommendation gäller hela källarplanet.
