Besiktningssprotokoll

Anticimex Försäkringsbesiktning i samarbete med Fastighetsbyrån

| Fastighetsadress: Teatergatan 4 | |

| Besiktningdatum: 2024-09-24 | Protokollnummer: 68536431 |

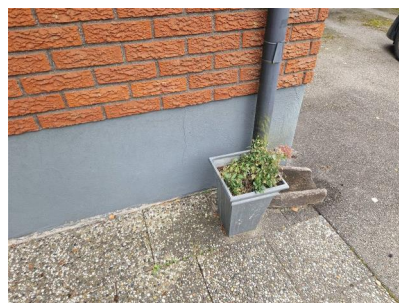
Utvändigt / Sockel

Sprickor finns i sockel.

Detta kan leda till fukt- och frysskador i konstruktionen.

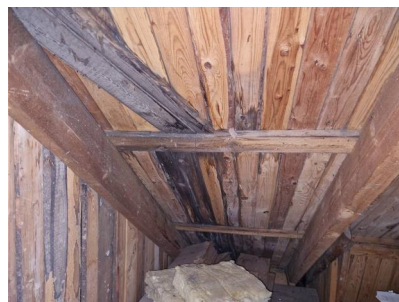
Utvändigt / Sidovind 1- 4

Underlagstaket har fuktfläckar.

Fuktfläckar kan bero på olika saker, och kan vara ett tecken på en tidigare eller ett pågående läckage.

Inga förhöjda fuktvärden uppmättes vid besiktningen.

9 % Fuktkvot.

Vi rekommenderar en fördjupad undersökning för att bedöma orsak och omfattning.

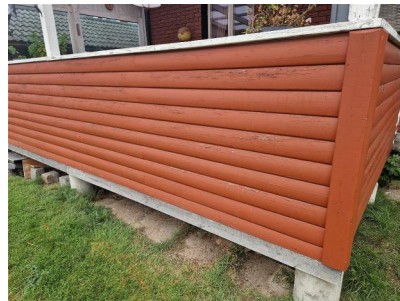
Utvändigt / Uterum

Fasadpanelen är i behov av målning/underhåll.

Fasadbeklädnad och träkonstruktioner där målningsbehov finns riskerar att få fukt- och rötskador på grund av sämre vattenavvisande förmåga. För att öka livslängden på fasadbeklädnaden rekommenderas målning och underhåll.

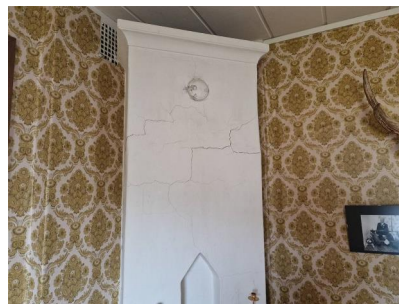
Övre plan / Allrum

Sprickor i rörspis.

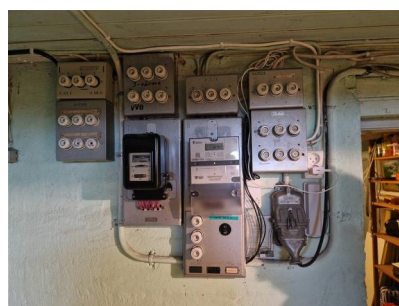
Källarplan / Torkrum

Gruppförteckning över elcentralen saknas.

"Gruppförteckning" är en lista som ska vara placerad vid elcentralen. Den visar vilka säkringar som är anslutna till vilka armaturer, vägguttag och apparater. Den är också till för att underlätta vid felsökning och elarbeten.

Kontakta en elektriker för att upprätta en gruppförteckning som placeras i närheten av elcentralen.

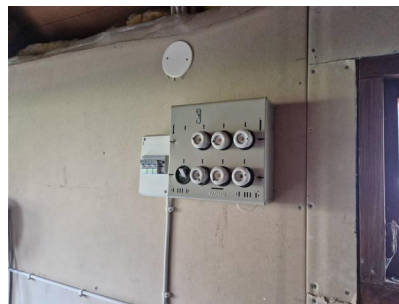
Garage invändigt / Garage

Gruppförteckning över elcentralen saknas.
- Jordfelsbrytare finns installerad vid elcentralen.

"Gruppförteckning" är en lista som ska vara placerad vid elcentralen. Den visar vilka säkringar som är anslutna till vilka armaturer, vägguttag och apparater. Den är också till för att underlätta vid felsökning och elarbeten.

Kontakta en elektriker för att upprätta en gruppförteckning som placeras i närheten av elcentralen.
