Besiktningssprotokoll

Anticimex Försäkringsbesiktning i samarbete med Fastighetsbyrån

Fastighetsbeteckning: Blomsterhult 9	
Fastighetsadress: Stadsparksvägen 5	
Postnummer: 696 31	Ort: Askersund

Försäkringsbesiktning

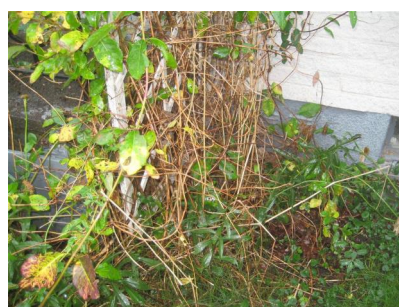
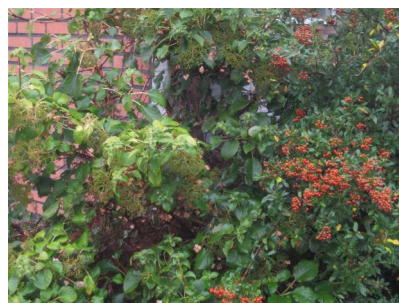
Växter finns i anslutning till grundmur.

När det finns rabatter och växter nära grundmuren finns risk att fukt stannar kvar i väggarna. Detta kan i sin tur orsaka invändiga fuktskador. Växternas rötter kan också skada grundmuren och sätta dräneringsledningen ur funktion.

Området närmast huset rekommenderas att vara fritt från växtlighet.

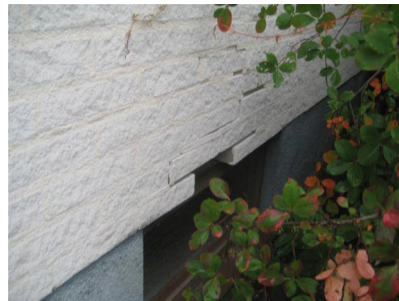
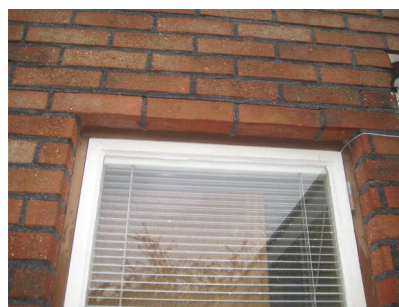
- Sprickor finns i tegelfasaden.
- Bitvis har några kalksandstens stenar släppt ovan källarfönster
- Stenar har bitvis släppt ovan fönster

Detta kan leda till fukt- och frysskador i konstruktionen eller risk finns att dom släpper med tiden

Det är känt att fasader av kalksandsten har lätt för att spricka, vilket sker på grund av att husen normalt sätter sig efter byggnationen. Dessutom har kalksandsten lätt att ta upp fukt, varvid stenarna blir speciellt känsliga för snabba temperatursänkningar med risk för frostsprängningar som följd.

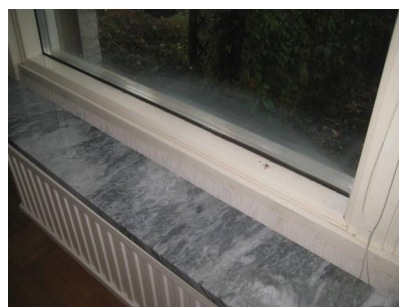
Isolerglas är bitvis punkterade (missfärgade/imma mellan rutorna).

Isolerglas som är punkterade tyder på att tätningen mellan rutorna är bristfälliga.

Kontakta glasmästare för åtgärdsförslag och bedömning av omfattningen av ett eventuellt fönsterbyte.

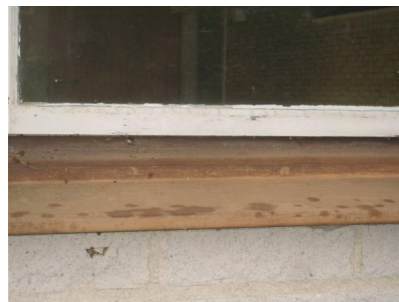
Fönster är i behov av målning/underhåll.

Fönsterbågar och fönsterkarmar där målningsbehov finns riskerar att få fukt- och rötskador på grund av sämre vattenavvisande förmåga.

För att öka livslängden på fönster rekommenderas målning och underhåll.

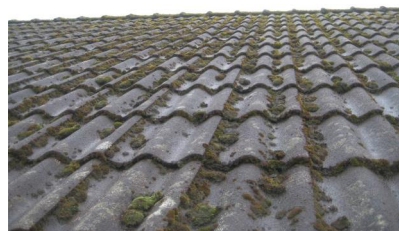
Yttertaket är äldre.

Takpannor, plåtdetaljer och underlagspapp har enligt vår bedömning en begränsad livslängd. Eftersom husets taktäckning är äldre har det ett minskat motstånd mot vatteninträngning. Detta i sin tur kan leda till fuktskador på träläkt och vidare ner i underliggande konstruktioner.

Mosspåväxt finns på takpannor.

Mossa som växer på taket kan leda till att taktäckningen har ett minskat motstånd mot vatteninträngning. Detta i sin tur kan leda till fuktskador på träläkt och takkonstruktionen vilket kan resultera i mikrobiella skador (angrepp av mikroorganismer).

För att öka livslängden på taket rekommenderas att mossan tas bort från takpannorna.

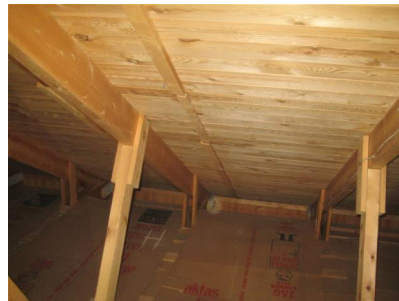
Vid kontroll av vinden uppmättes fuktvärden under kritisk fuktnivå för mikrobiell tillväxt och en normal lukt upplevdes. Fuktkvoten i underlagstak/takbjälkar uppmättes till 9%.

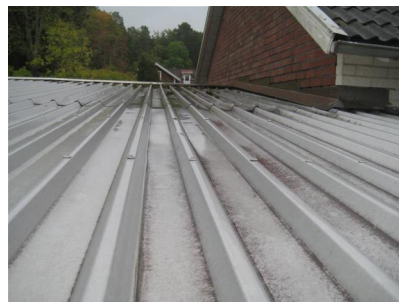
Låglutande tak har fel taktäckning.

Taktäckningen av plåt är inte anpassad till taklutningen. Risk finns för läckage med fuktskador som följd.

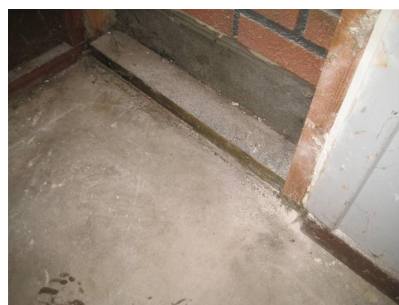
Impregnerad syll.

Fuktmätning med värde strax under gränsvärde för mikrobiell tillväxt men över värde för möjligheter till kemisk lukt, ingen lukt känns vid besiktningen.

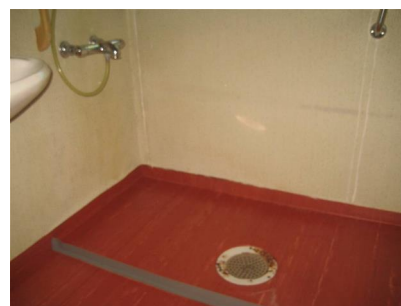
- 🔍 -Utrymmet är i behov av renovering.
-Mattan har bitvis släppt.
-Rost i gjutjärnsbrunn
-Fönster är olämpligt placerat

Utrymmet är äldre och har passerat tiden för sin tekniska livslängd.

Renovering av utrymmet rekommenderas. Kontakta en behörig våtrumsentreprenör för en renovering. I samband med renoveringen bör omkringliggande konstruktioner kontrolleras för att upptäcka eventuella följskador.

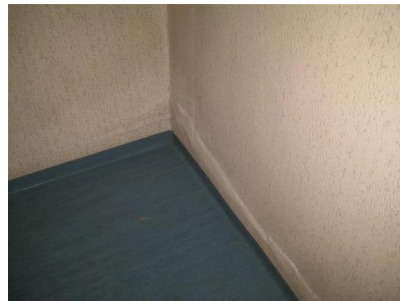
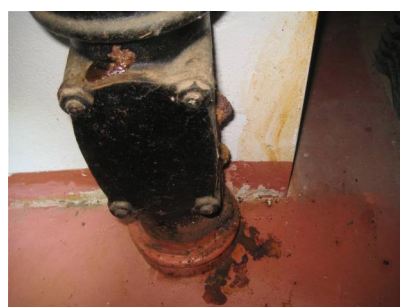
- Utvändigt fuktskydd är äldre och har nedsatt funktion, bitvis täta ytskikt som släppt.
- Vid kontroll av konstruktionen som gjordes i uppreglat golv samt utreglad vägg genom samma hål, uppmättes fuktvärden över kritisk fuktnivå för mikrobiell tillväxt och svag mikrobiell lukt upplevdes i vägg.
- Avloppsrör är rostskadat och behöver bytas

Eftersom källarens utvändiga fuktskydd (dagvattensystem, dräneringssystem samt källarytterväggarnas utvändiga fuktskydd) är äldre, så har systemet nedsatt funktion.

Risk för mikrobiell tillväxt föreligger om den relativa fuktigheten (RF) i den omgivande luften är över 75 % vilket i furuvirke motsvarar en fuktkvot (FK) på 17 %. Relativ fuktighet uppmättes till 94,7%. En fördjupad undersökning rekommenderas för att konstatera orsak till och omfattning av uppmätta fuktvärden i provhål samt övriga ovanstående noteringar. Det är viktigt att tänka på att denna rekommendation om fördjupad undersökningen gäller hela konstruktionstypen, även om besiktningsteknikern inte upptäckt några brister i ett visst rum eller viss byggnadsdel.

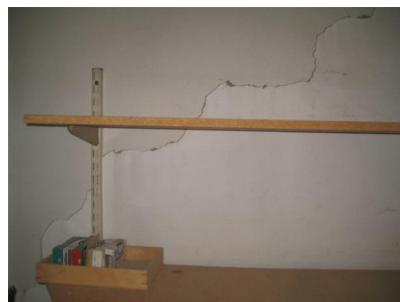
- Sprickor finns i väggar.
Sprickor riskerar att bli större vid en eventuell framtida omdränering

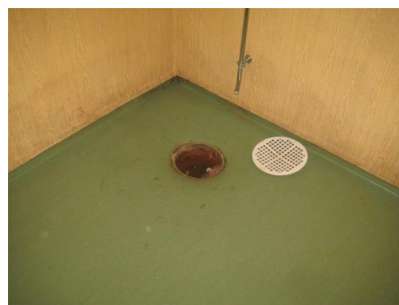
- 🔍 -Utrymmet är i behov av renovering.
- Golvmattan lös vid brunn.
- Ingen klämringsfunktion finns i brunn.
- Utrymmet har äldre ytskikt.

Utrymmet är äldre och har passerat tiden för sin tekniska livslängd.

Renovering av utrymmet rekommenderas. Kontakta en behörig våtrumsentreprenör för en renovering. I samband med renoveringen bör omkringliggande konstruktioner kontrolleras för att upptäcka eventuella följdskador.

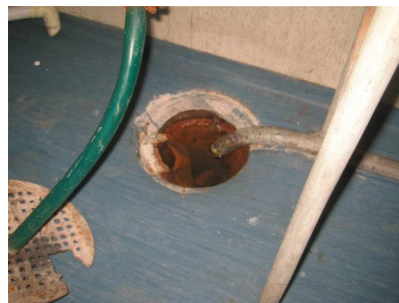
- 🔧 Väggbeklädnad har släppt från underlaget, se notering allmänt källaren. Täta ytskikt rekommenderas inte i denna källare.. Klämring finns ej i golvbrunn Renshål är uppborrat, nån enstaka gång har det blivit stopp i avloppsrör
