Sanda 1:24

Sandavägen 61

| Uppdragsnummer | A30119 |
| Besiktningsdatum | 2024-09-25 |

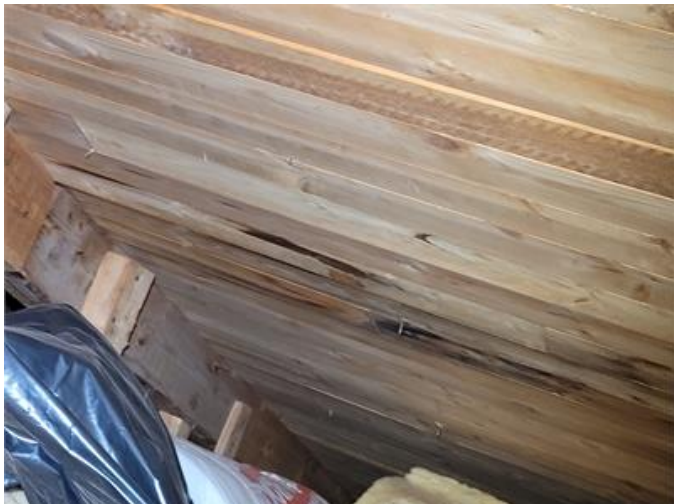
| Besiktningsresultat | | | | | |
|---|---|---|---|---|---|
| Vind | | X | | | <ul style="list-style-type: none"><li>- Mikrobiell påväxt i begränsad omfattning samt missfärgningar noterades, vilket bör kontrolleras regelbundet.</li><li>- Besiktat från luckor utvändigt, landgång saknas</li><li>- Vindsbjälklagets isolering behöver justeras och kompletteras.</li><li>- Se bilder</li></ul> |

Mikrobiell påväxt i begränsad omfattning samt missfärgningar.

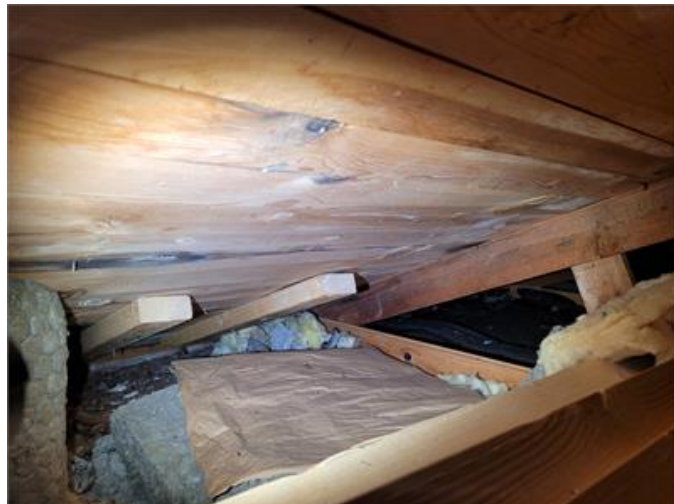
Mikrobiell påväxt i begränsad omfattning samt missfärgningar noterades

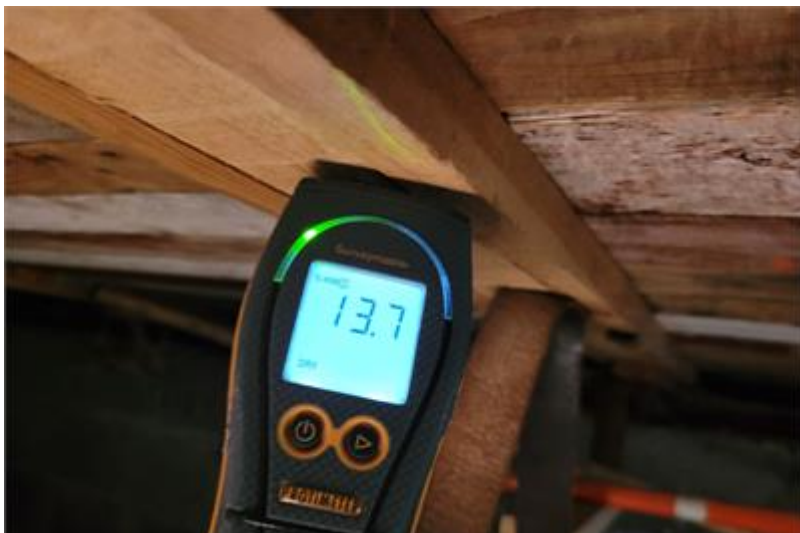
| Byggnadsdel | Krypgrund |
| Konstruktionsdel | Blindbotten |

Vid fuktkvotskontroll i blindbotten blev värdet ca 14 % fk. Det kritiska gränsvärdet för mikrobiell tillväxt brukar anges till ca 15-17% fuktkvot (FK).
