**Fastighetsuppgifter**

Fastighetsbeteckning  
Toresunds-Edeby 3:33  
Adress  
Svedlandsvägen 8  
64791 Mariefred

Uppdragsnummer	A30179
Besiktningdatum	2024-09-30
Besiktningföretag	
Besiktningförrättare	Mattias Forsberg
Närvarande	Säljare
Giltig till och med	2025-09-30

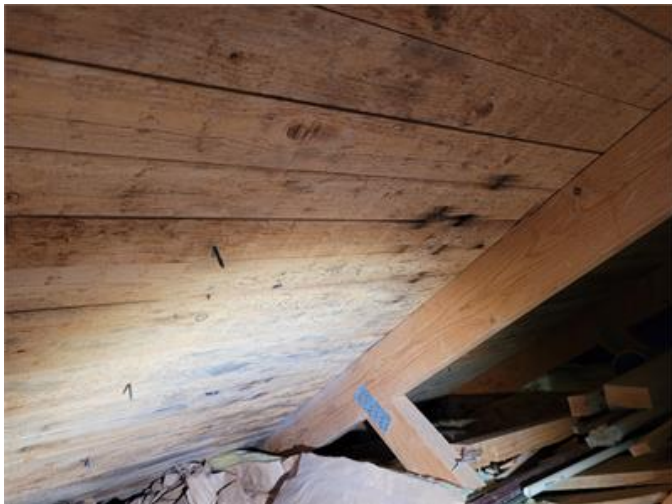
Besiktningsresultat					
Bedömningsskala: 1 = Utan anmärkning, 2 = Påpekande, 3 = Bör åtgärdas, 4 = Ej besiktningsbart					
Byggnadsdel	1	2	3	4	Anmärkning
Vind		X			Mikrobiell påväxt och missfärgningar förekommer på underlagstakets undersida, vilket bör kontrolleras regelbundet och åtgärdas. Se bilder.
Entréplan					
Hall	X				
Kök		X			Fuktfläckar förekommer på golv & vägg under diskbänk. Fuktindikering har utförts stickprovsmässigt utan att några förhöjda fuktindikationer erhållits.
Vardagsrum	X				
Sovrum 1		X			- Äldre fönsterkassett förekommer som blivit otät, se därför info på protokollets sista sida pos. 11. - Tilluftsventil saknas.
Våtrum		X			- Utrymmet har äldre standard och ett närliggande renoveringsbehov föreligger, se därför info på protokollets sista sida pos. 12. - Otätheter förekommer i ytskiktsskarvar. - Frånluftsventilation saknas. - Kall och varmvattenrör är dragna på vindsbjälklaget från våtrum till kök.

Mikrobiell påväxt på underlagstak.

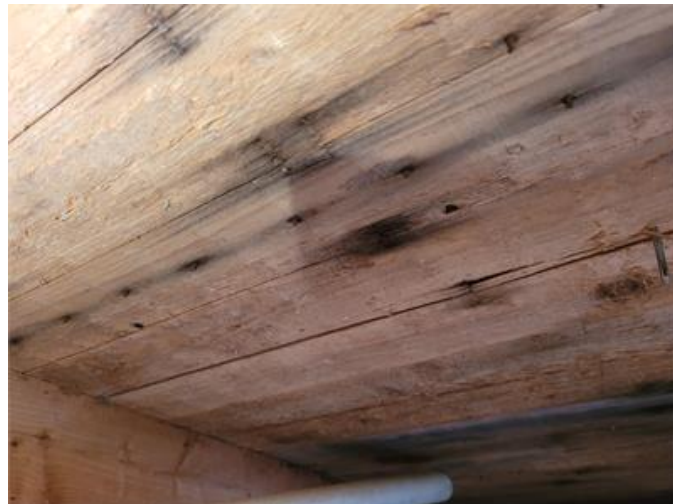
Missfärgningar på underlagstak

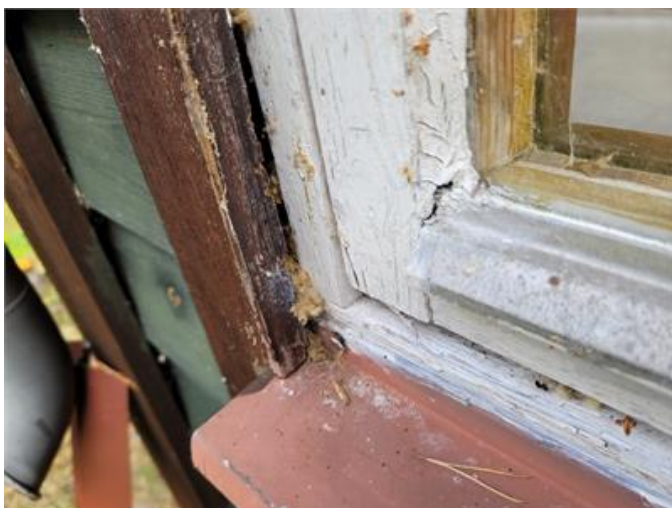
Otättheter runt fönster.
