## Frågelista

Fastigheten Torsby Skyllbäck 1:448 med adress Skyllbäck 2, 68060 Sysslebäck

## Sysslebäck Skyllbäck 2

### Uthus/gemensamt badutrymme.

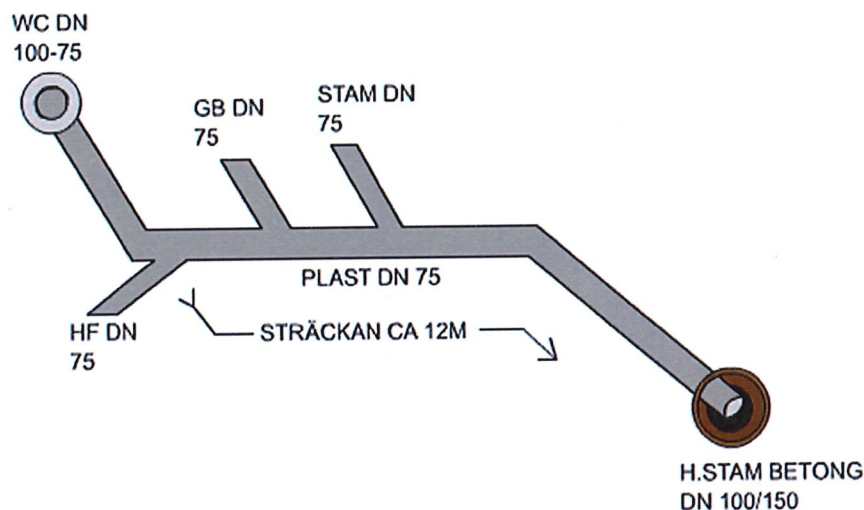
Under utförd spolning av ledning från "uthus" mot Sammlingsledning/huvudstam för att utreda varför stopp uppstår i ledning uppdagas två faktorer som kan vara orsaken till att problem uppstår.

1. Ledningen är underdimensionerad i DN 75 från WC stol då sträckan bör vara DN 100.
2. Där sträckan går ut i stående H.stam. är ledningen inhuggen och sticker ut för långt i ledningen vilket gör att papper m.m fastnar innan det ramlar ner vidare.

Rekommenderad åtgärd för att förhindra framtida stopp:

1. Slipa ner inhuggna/utstickande del av plaströret som går ihop med H.stam för att få större utrymme för papper m.m att falla ner i H.stam.
2. Om nr 1. visar sig vara ej möjlig att utföra kan ledningen mot H.stam grävas fram, då den ligger utanför husliv, och kan då monteras om.
3. Om inget av ovanstående kan utföras eller hjälper kan man behöva lägga om hela ledning från WC fram till H.stam och lägga ner nya rör i rätt dimension DN 100.
