Besiktningssprotokoll

Anticimex Försäkringsbesiktning i samarbete med Fastighetsbyrån

Fastighetsbeteckning: Haapakylä 15:26	
Fastighetsadress: Björkvägen 27	
Postnummer: 95732	Ort: Övertorneå

Besiktningdatum: 2024-09-30	Protokollnummer: 68519540
Temperatur: 2 °C	Väderlek: Klart
Tekniker: Mia Heikkilä	
E-post: Mia.Heikkilae@anticimex.se	
Kontor: Piteå	
Närvarande: Husägare

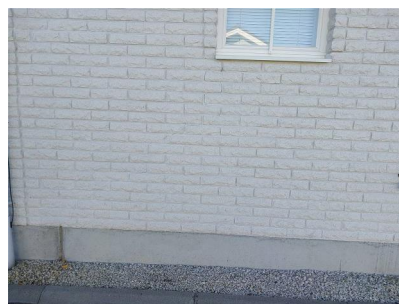
Utvändigt / Fasad

En lokal spricka finns i fasaden utanför pannrum.
Bedöms inte påverka huset i någon större omfattning.

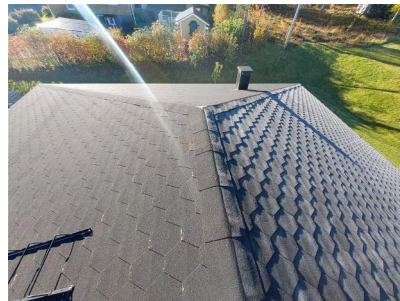
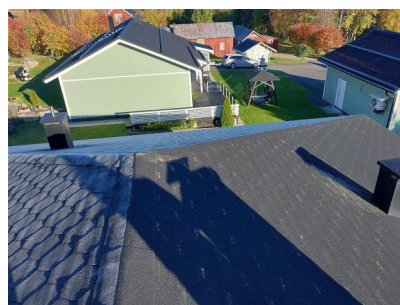
Utvändigt / Tak

Mindre lavar/"mossa" finns på shingelpapp.

Rengör papp försiktigt rekommenderas. Kontakt med fackman rekommenderas vid osäkerhet.

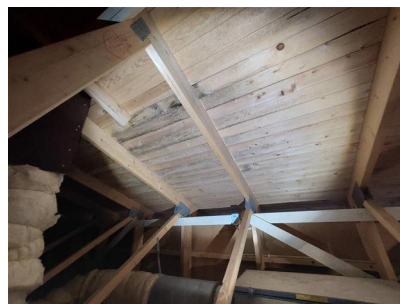
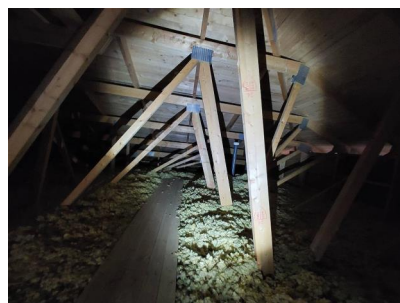
Utvändigt / Vind

Missfärgningar/mikrobiell påväxt finns på underlagstak på råspont.

Bedöms inte påverka utrymmet eller omkringliggande konstruktioner i någon större omfattning i dagsläget.

- ✓ Vid kontroll av vinden uppmättes fuktvärden under kritisk fuktnivå för mikrobiell tillväxt och en normal lukt upplevdes. Fuktkvoten i underlagstak/takbjälkar uppmättes vid besiktningstillfället till 11 %.

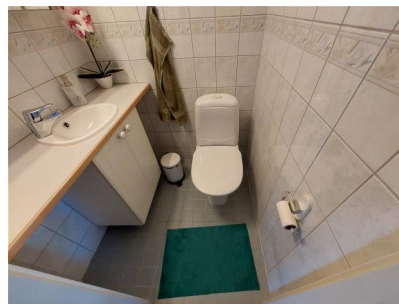
Entréplan / Toalett

- ✎ Enstaka bomljud på klinker.

Bedöms inte vara någon bakomliggande skador. Troligtvis vidhäftning som släppt mellan klinker och bruk vid uppbyggnation.

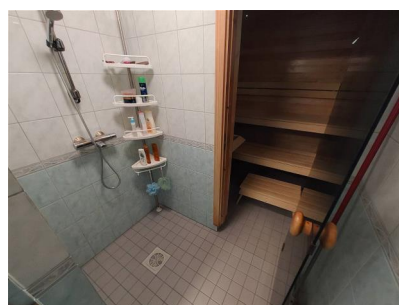
Entréplan / Dusch/bastu

- ✎ Mindre små sprickor finns i fogar mellan kakel plattor i duschzon.

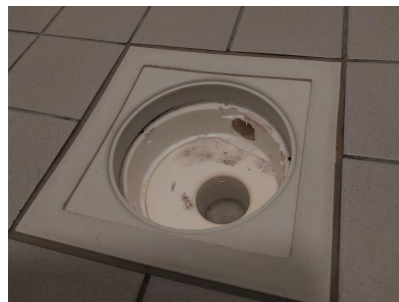
-Förhöjningsring finns i golvbrunnen och klämring saknas.

Bedöms inte påverka utrymmet i någon större omfattning då det är byggt med betongplatta på mark.

-Lokal svacka/brist på lutning finns i golvet kring golvbrunnen.

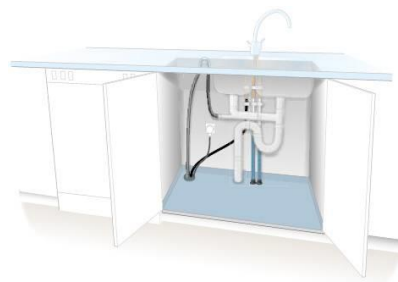
Entréplan / Kök

- ✗ Fuktskydd finns i diskbänkskåp men är ej tätt mot vägg. Vattenledningar och rör finns på fel sida av fuktskydd i dagsläget.

För att upptäcka eventuella läckage, installera ett fuktskydd som ligger tätt mot väggen rekommenderas.
