# Besiktningssprotokoll

Anticimex Försäkringsbesiktning i samarbete med Fastighetsbyrån

Fastighetsbeteckning: Ström 1:76	
Fastighetsadress: Solgatan 25	
Postnummer: 463 32	Ort: Lilla Edet

Besiktningdatum: 2024-09-23	Protokollnummer: 68533022
Temperatur: 15 °C	Väderlek: Mulet
Tekniker: Stefan Jarefjäll	
E-post: Stefan.Soderberg@anticimex.se	
Kontor: Uddevalla	
Närvarande: Fastighetsägare

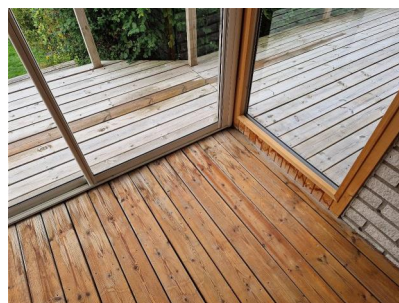
Missfärgningar förekommer på golvtrall och väggpanel, i anslutning till fönsterpartier.

Dessa bedöms ej bero på eller ha lett till bakomliggande skador.

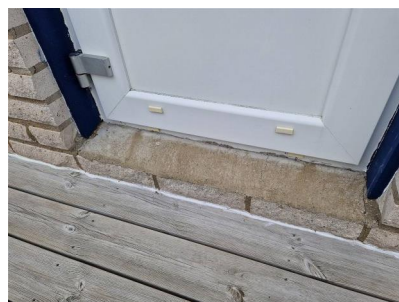
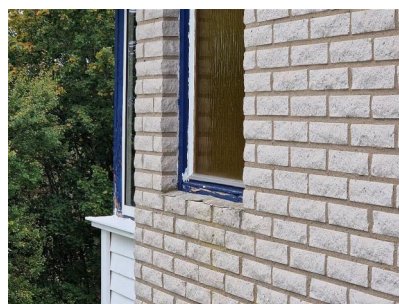
- Tröskelbleck saknas till altandörr Kök.
  - Tröskelbleck saknas och otäther förekommer runt källardörr till Tvättstuga.
  - Fönsterbleck saknas till fönster vid inglasad balkong.
  - Enstaka fönsterbleck är otät vid tätning mot fönster/fasad.
  - Fönster/foder vid inglasad balkong är i behov av målning/underhåll.
- Lokalt noterades rötskada, byte rekommenderas.
- Foder mellan fönster i Vardagsrum är i behov av målning.

Risk för fuktrelaterade skador på grund av sämre vattenavvisande förmåga.

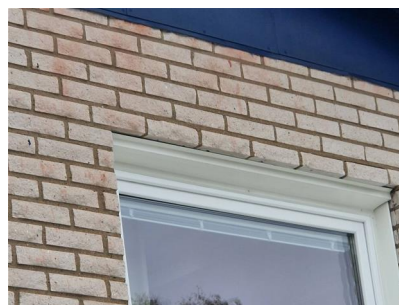
- Otätheter noterades lokalt ovan fönster till Vardagsrum.
- Fasad ovan garagefönster är lagad.

Otätheter i stenfasad kan leda till frys-/fuktrelaterade skador på grund av sämre vattenavvisande förmåga.

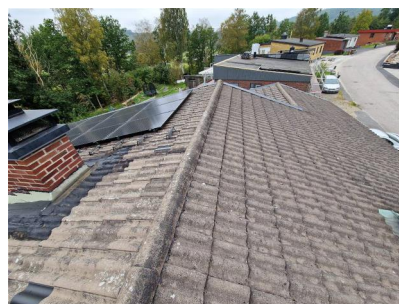
- Mindre del av underlagspapp är äldre på baksidan.
- Nederbeslag till takgenomföringar och takpannor är äldre.
- Vindskivor är i behov av målning.
- Taket har av säkerhetsskäl besiktigats från mark och takstege.

Takpannor, plåtdetaljer och underlagspapp har enligt vår bedömning en begränsad livslängd. Eftersom byggnadens taktäckning delvis är äldre har det ett minskat motstånd mot vatteninträngning, vilket kan resultera i fuktrelaterade skador på träläkt och underliggande konstruktioner.

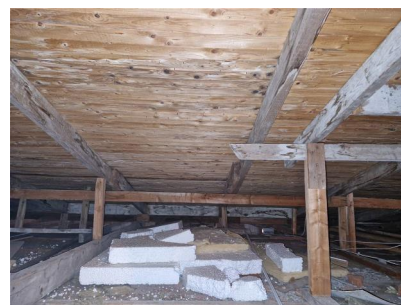
Missfärgningar/Fuktfläckar förekommer på underlagstaket.

Dessa bedöms vara äldre samt ej bero på eller ha lett till bakomliggande skador.

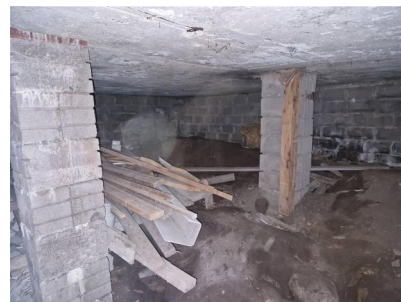
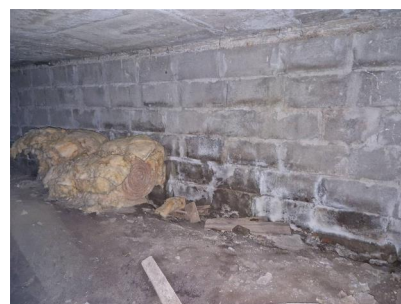
- Kontroll av konstruktion utfördes genom okulär kontroll och fuktkvotsmätning i trädetaljer. Vid kontroll av konstruktion uppmättes fuktvärden över kritisk fuktnivå för mikrobiell tillväxt.
- Mikrobiell lukt upplevdes i utrymmet.
- Rikligt med organiskt material finns i utrymmet, fuktrelaterade skador förekommer.
- Fuktinträngningar förekommer och markytan är fuktig.
- Ovanliggande konstruktioner kontrollerades via trösklar vid altandörrar. Vid kontroll av konstruktion uppmättes fuktvärden under kritisk fuktnivå för mikrobiell tillväxt och normal lukt upplevdes.

Grundläggningen består av en uteluftventilerad krypgrund med uppmurade grundmurar och ett betongbjälklag. Ovan bjälklaget flytande konstruktioner av varierande uppbyggnader.

Fuktkvoten uppmättes i krypgrunden till 24 % i trädetalj i kontakt med betongbjälklag medan fuktkvoten uppmättes till 15 % ovan betongbjälklag. Risk för mikrobiell tillväxt föreligger om fuktkvoten överstiger 17 %.

En fördjupad undersökning rekommenderas för att konstatera orsak och omfattning samt för åtgärdsförslag av fuktproblematiken i grundläggningen.

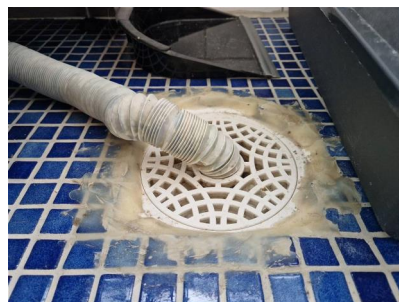
- ⚠
- Tätskiktsanslutning saknas mot golvbrunnen.
  - Rör genomföringar finns i golvet.
  - Golfallet är lokalt bristfälligt utfört med bakfall/lågpunkter.
  - Avloppsanslutning till handfat ligger i nivå med ytskikt.
  - Duschkabin finns installerad, vilket minskar fuktbelastningen mot golvet och väggar.

Bristerna medför ökad risk för att vatten kan tränga ner i omkringliggande konstruktioner med fuktrelaterade skador som följd.

Vid fuktindikering som utfördes i utrymmet noterades inga förhöjda fuktindikationer.

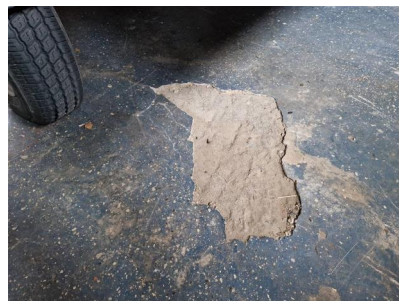
Puttsläpp förekommer från betongplatta/bjälklag.

Risk för fuktrelaterade skador på grund av sämre vattenavvisande förmåga.

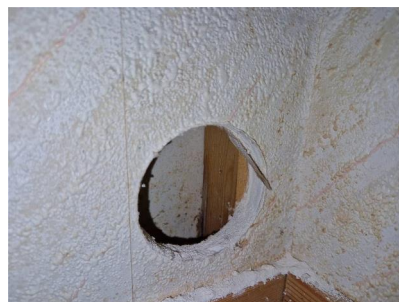
- Del av sutterängplan har underliggande kryppgrund, se vidare Utvändigt / Kryppgrund.
- Kontroll av konstruktioner i källardel (inre delar) utfördes genom okulär kontroll via trösklar Trappförråd, Apparatum och Förråd 2 samt håltagning i vägg i Förråd 1. Vid kontroll av konstruktion uppmättes fuktvärden under kritisk nivå för mikrobiell tillväxt och normal lukt upplevdes.
- Fuktfläckar förekommer på golvskiva i Förråd 2. Se vidare lämnade upplysningar.

Grundläggningen består av en betongplatta på mark utan underliggande isolering. I Passage och Förråd 1 uppreglade oisolerade träkonstruktioner ovan plastdistanser. Sovrum 5 och Förråd 2 med flytande golvspånskivor ovan cellplastisolering/fuktskyddsmattor. Källargrundmurar med påreglade plåt-/träreglar. Fuktkvoten uppmättes till 12-14 %. Risk för mikrobiell tillväxt föreligger om fuktkvoten överstiger 17 %.

Befintliga konstruktioner riskerar fuktrelaterade skador på grund av naturlig fuktpåverkan.

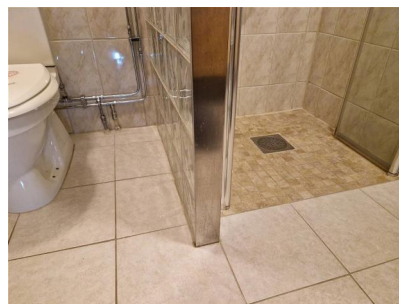
- Rörgenomföringar finns i golv, utanför duschzon vid WC-stol och handfat.
- Golvfallet är bristfälligt utfört utanför duschzon med bakfall/lågpunkter.
- Hålrums ljud förekommer från enstaka klinkerplattor.
- Tvättmaskin är placerad i något nedsänkt del, utan golvbrunn vilket är ett avsteg från gällande branschregler.

Bristerna medför ökad risk för att vatten kan tränga ner i omkringliggande konstruktioner med fuktrelaterade skador som följd. Det finns även risk att vatten blir stående i lågpunkter med missfärgningar som följd.

Vid fuktindikering som utfördes i utrymmet noterades inga förhöjda fuktindikationer.

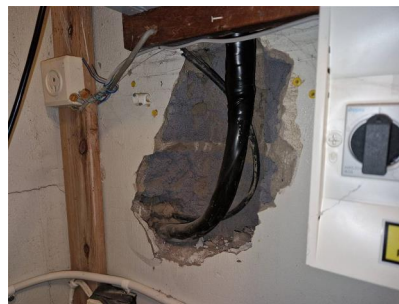
Blå lättbetong finns i utrymmet.

Denna typ av lättbetong kan bidra till radongastillskott, dock beroende på mängd och den allmänna ventilationen.

Radonmätning är utförd 2006, se lämnade upplysningar.
