Besiktningssprotokoll

Anticimex Försäkringsbesiktning i samarbete med Fastighetsbyrån

Fastighetsbeteckning: Tonfisken 14	
Fastighetsadress: Tonfiskvägen 1	
Postnummer: 18130	Ort: Lidingö

Försäkringsbesiktning

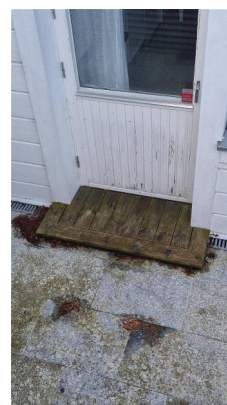
Utvändigt / Dörrar

2 altandörrar är i behov av målning/underhåll.

Dörrar där målningsbehov finns riskerar att få fukt- och rötskador på grund av sämre vattenavvisande förmåga.

För att öka livslängden på dörr rekommenderas målning och underhåll.

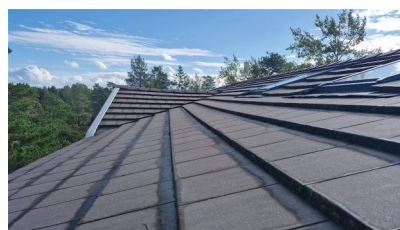
Utvändigt / Tak

- ✓ Inget att notera.
Taket är besiktat från mark och anligande stege samt med hjälp av befintliga drönbilder.

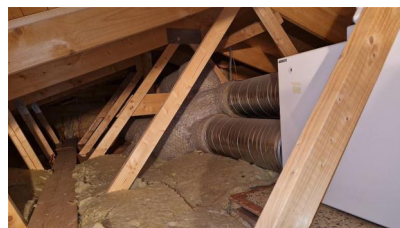
Utvändigt / Vind

- ✓ Vid kontroll av vinden uppmättes fuktvärden under kritisk fuktnivå för mikrobiell tillväxt och en normal lukt upplevdes. Fuktkvoten i underlagstak/takbjälkar uppmättes till 8 %.

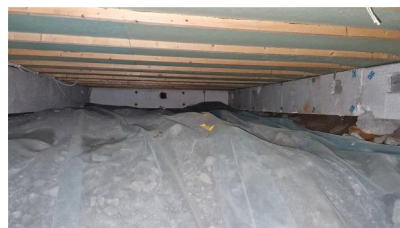
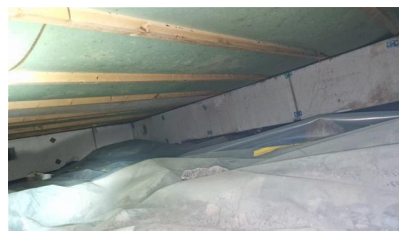
Utvändigt / Krypgrund

- ✗ Vid kontroll av konstruktion uppmättes fuktvärden på och något över kritisk fuktnivå.

Uteluftsventilerade krypgrunder med bjälklag av organiskt material har ofta fuktskador på grund av naturlig fuktpåverkan. Detta kan resultera i mikrobiella skador.

Fuktkvoten uppmättes till 17-19 %.

För att undvika detta så måste grundens klimat bli torrare. Läs Anticimex faktablad om uteluftsventilerade krypgrunder för tips och råd.

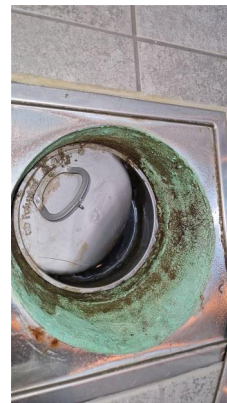
Övre plan / Dusch/Toalett

✘ Klämringen i golvbrunnen är ej besiktningsbar

⚠ Fönster är olämpligt placerat.

Fönstrets placering i våtutrymmet utgör en risk för fuktskador i fönster- och väggkonstruktionen.

För att minska risken för fuktskador på fönster och väggkonstruktion rekommenderas att man skyddar fönstret mot vattenbegjutning.

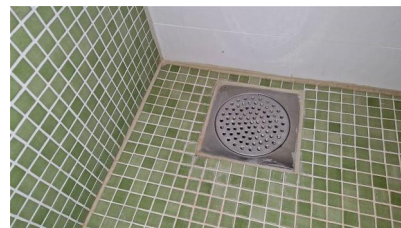
Souterrängplan / Dusch/Toalett

Golvbrunnen ligger för nära vägg.

Inbyggd spolcistern till toalett saknar skvallerrör.

Eftersom funktionen, som innebär att ytskiktet/tätskiktet ska vara vattentätt, kan vara nedsatt finns en ökad risk att vatten tränger igenom ytskiktet/tätskiktet med vattenskador i omkringliggande konstruktioner som följd.

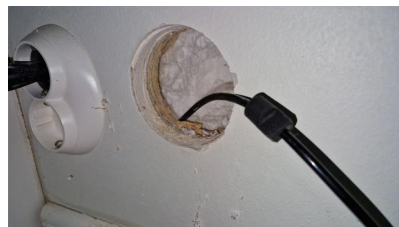
Souterrängplan / Allmänt

Källargrundmurar med påreglade isolerade ytterväggar. Den relativa fuktigheten uppmättes till 58 % och en normal lukt kunde kännas i golv/vägg vinkel.

Befintlig påreglad vägg och eventuella väggsyllar riskerar att drabbas av fuktskador på grund av naturlig fuktpåverkan. Detta i sin tur kan leda till mikrobiella skador (angrepp av mikroorganismer) som kan resultera i att mikrobiell lukt sprids till boendemiljön.

Kontroll av konstruktion är utförd via ett hål borrar i ytterväggvägg i arbetsrummet.
