Blåklinten 17

Timotejvägen 26

Uppdragsnummer	x24405J
Besiktningsdatum	2024-09-27
Besiktningföretag	OBM Fuktteknik Gävleborg AB
Besiktningförrättare	Jessica Lundgren
Närvarande	Fastighetsägaren
Giltig till och med	2025-09-27

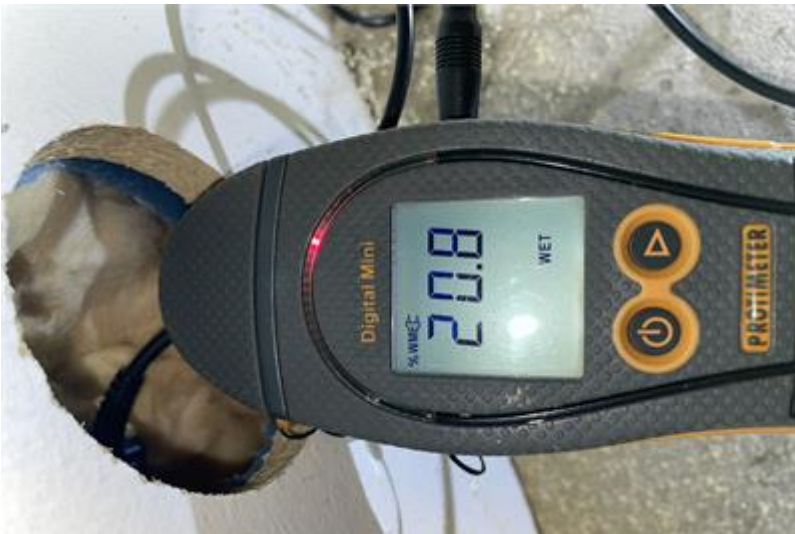
Bilaga 1 för kontroll av valda konstruktioner

Byggnadsdel	Utreglad väggkonstruktion, förråd
Konstruktionsdel	Träregel
Konstruktionsuppbyggnad	Källaryttervägg, träreglar, isolering, plast och gips

I provhål i den utreglade väggens träregel uppmättes fuktkvot till 20,8% FK. Dessa värden kommer sannolikt att ändras med årstiden. Det kritiska gränsvärdet för mikrobiell tillväxt brukar anges till ca 17% fuktkvot (FK). Notera att stickprovsmässig undersökning är utförd. Se även kommentar/riskanlys.

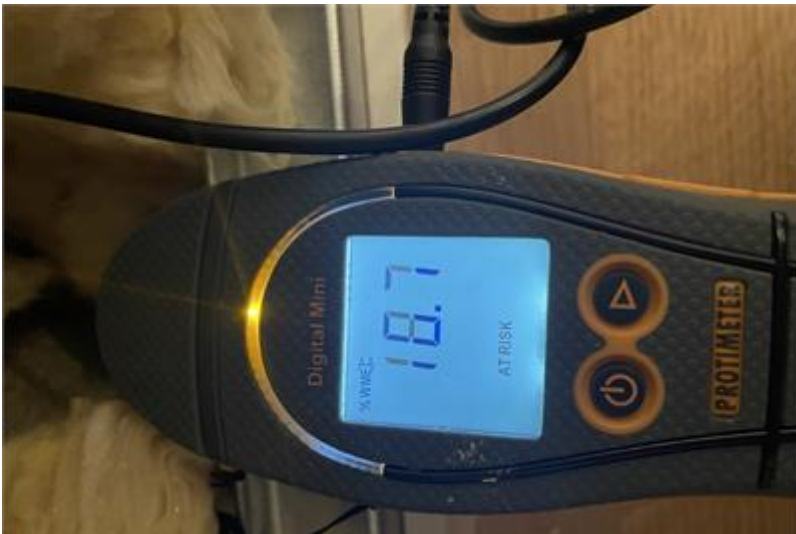
Bilaga 2 för kontroll av valda konstruktioner

Byggnadsdel	Upp-/utreglad konstruktion, sovrum 4
Konstruktionsdel	Bottenregel
Konstruktionsuppbyggnad	Betongplatta/Källaryttvägg, träreglar, isolering, plast(vägg), golv-/väggytskikt

I den ut/uppreglade konstruktionens träregel uppmättes fuktkvot till 18,7% FK. Dessa värden kommer sannolikt att ändras med årstiden. Det kritiska gränsvärdet för mikrobiell tillväxt brukar anges till ca 17% fuktkvot (FK). Notera att stickprovsmässig undersökning är utförd . Se även kommentar/riskanlys.
