Besiktningssprotokoll

Anticimex Försäkringsbesiktning i samarbete med Fastighetsbyrån

Fastighetsbeteckning: Forshälla-Bräcke 17:37	
Fastighetsadress: Madhagsvägen 15	
Postnummer: 45994	Ort: Ljungskile

Besiktningdatum: 2024-09-30	Protokollnummer: 68543864
Temperatur: 13 °C	Väderlek: Halvklart
Tekniker: Mikael Hoffner	
E-post: mikael.hoffner@anticimex.se	
Kontor: Uddevalla	
Närvarande: Fastighetsägare

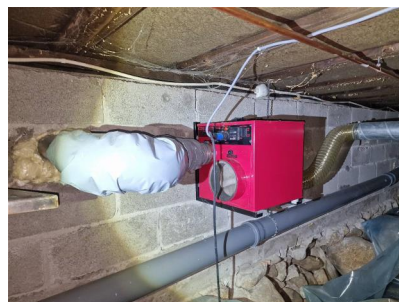
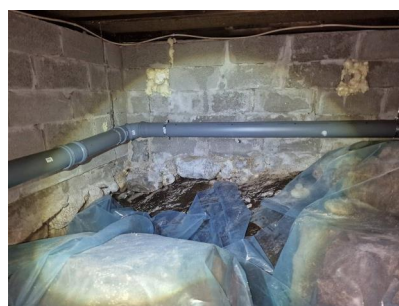
Utvändigt / Krypgrund

Krypgrund med installerad avfuktare.

I husets krypgrund finns en krypgrundsavfuktare installerad. Syftet med denna installation är att genom avfuktning hålla fuktigheten i krypgrunden på en så låg nivå att ingen tillväxt av mikroorganismer är möjlig. För att detta ska fungera är det viktigt att installationen servas årligen med bland annat filterbyte och kontroll av inställningar så att fuktigheten inte stiger. Fuktkvoten uppmättes till 9% i blindbotten. Risk för mikrobiell tillväxt föreligger vid 17%.

Vatten tränger in i grunden via berget.
Plasten täcker bristfälligt i delar av grunden.
Bjälklaget är rötskyddsbehandlat.

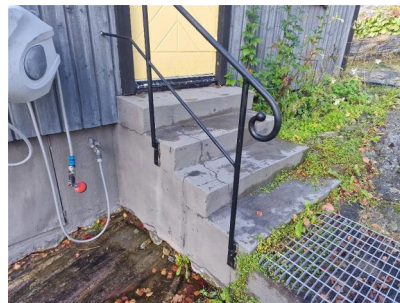
Utvändigt / Trappa

Sprickbildning och betongsläpp noterades.

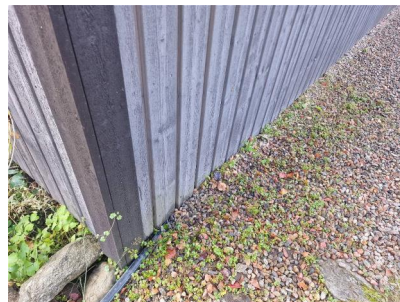
Utvändigt / Fasad

Fasadpanelen avslutas nära/under mark, vilket medför risk för rötskador.

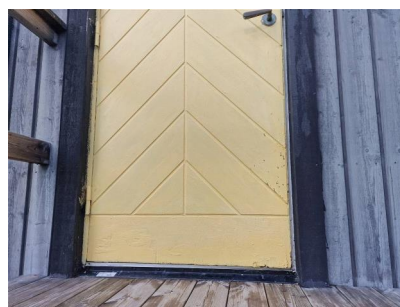
Utvändigt / Dörrar

Dörr är i behov av målning/underhåll.

Dörrar där målningsbehov finns riskerar att få fukt- och rötskador på grund av sämre vattenavvisande förmåga.

För att öka livslängden på dörr rekommenderas målning och underhåll.

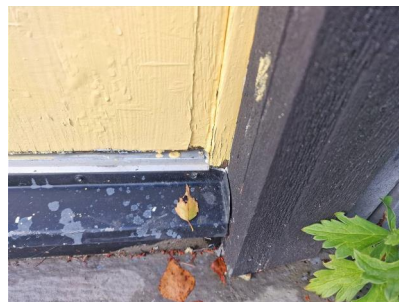
Tröskelbleck är otäta vid infästningar.

Eftersom tröskelblecken är otäta finns risk att vatten rinner in i väggen vilket i sin tur kan leda till fuktskador i väggkonstruktionen.

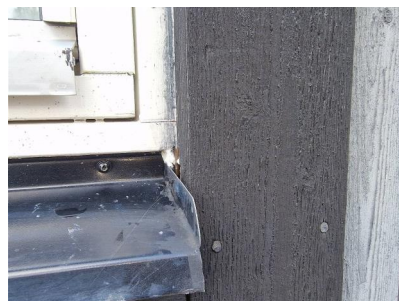
Utvändigt / Fönster

Fönsterbleck är otäta vid infästningar.

Eftersom fönsterblecken är otäta finns risk att vatten rinner in i väggen vilket i sin tur kan leda till fuktskador i väggkonstruktionen.

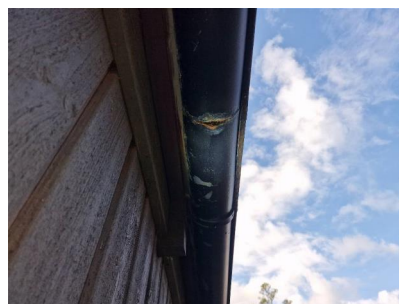
Utvändigt / Hängrännor / Stuprör

Hängrännor är rostiga och läcker.

Rostskadade hängrännor leder ofta till läckage, vilket i sin tur innebär risk för fuktskador på fasad, sockel och i bakomliggande konstruktioner.

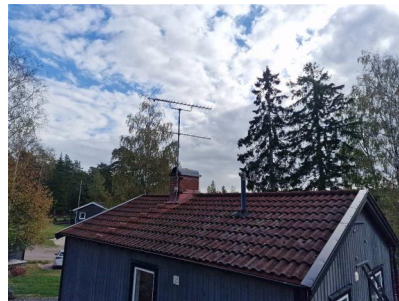
Utvändigt / Tak

Mosspåväxt finns på takpannorna, vilket bör tas bort. Mossa binder fukt och försämrar pannornas motståndskraft mot vatten och ökar risken för inläckage.

Taket har kontrollerats från marknivå.

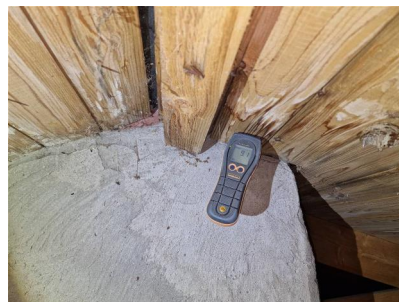
Utvändigt / Vind

Missfärgningar förekommer på underlagstaket i anslutning till murstocken, torrt vid besiktningstillfället. Fuktkvoten uppmättes till 9%. Risk för mikrobiell tillväxt föreligger vid 17%.

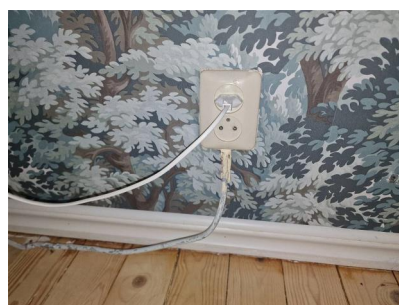
Hela huset / Allmänt

Äldre elledningar förekommer i huset.

Anlita elektriker för kontroll och åtgärd.

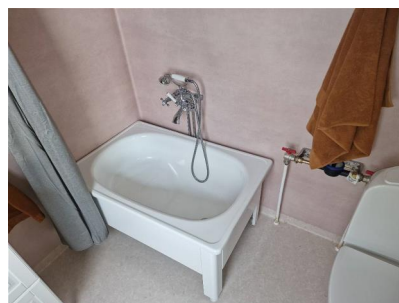
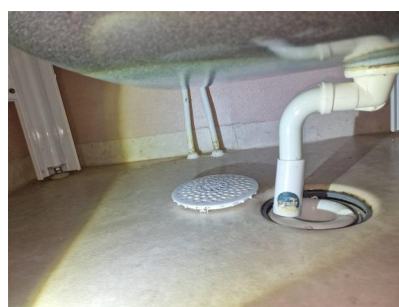
Entréplan / Badrum/Wc

Rör genomföring finns i golv i duschzon och under tvättställ. Vatten är stående på golvytan i anslutning till genomföringarna under badkar.

Rör genomföringar i golvet medför en ökad risk för att vatten tränger ner i omkringliggande konstruktioner och orsakar fuktskador.

Fuktindikering i utrymmet gav inga förhöjda fuktindikationer.
