Besiktningssprotokoll

Anticimex Försäkringsbesiktning i samarbete med Fastighetsbyrån

Fastighetsbeteckning: Ragvaldsgården 2	
Fastighetsadress: Ragvaldsgatan 3	
Postnummer: 685 33	Ort: Torsby

Försäkringsbesiktning

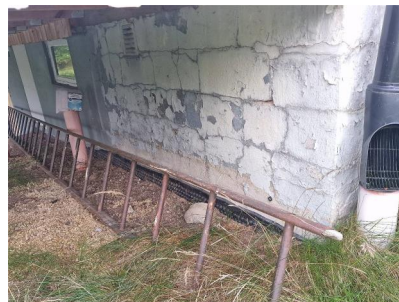
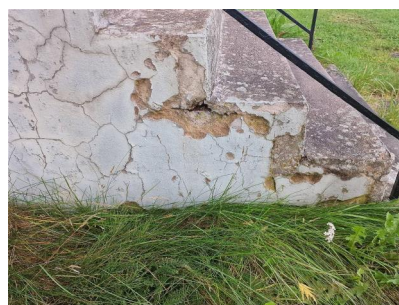
Utvändigt / Sockel

Platonmatta delvis synlig
Entrétrappa har sprickor

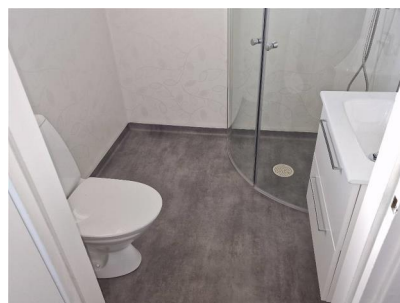
Entréplan / Dusch/Toalett

Plastmatta på golv och vägg

Rör förekommer genom golv

Fuktindikering i utrymmet gav inga förhöjda fuktindikationer.

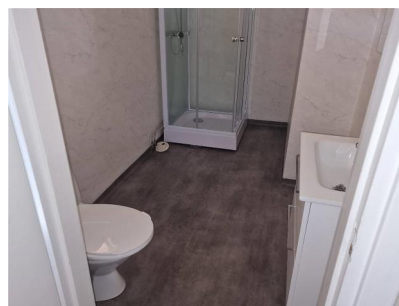
Övre plan / Dusch/Toalett

Plastmatta på golv och vägg
Rör förekommer genom golv

Fuktindikering i utrymmet gav inga förhöjda fuktindikationer.
