# Besiktningssprotokoll

Anticimex Försäkringsbesiktning i samarbete med Fastighetsbyrån

Fastighetsbeteckning: Lassåna 3:296	
Fastighetsadress: Diktarstigen 3	
Postnummer: 695 32	Ort: Laxå

Besiktningdatum: 2024-09-16	Protokollnummer: 68507184
Temperatur: 17 °C	Väderlek:
Tekniker: Henrik Barth	
E-post: henrik.barth@anticimex.se	
Kontor: Örebro	
Närvarande: Fastighetsägare

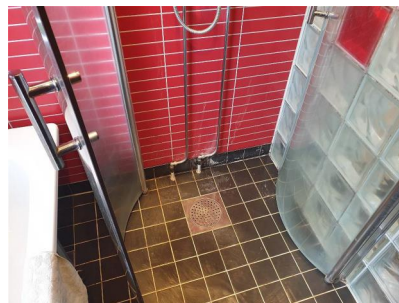
Rör genomföring finns i golv.

Rör genomföringar i golvet medför en ökad risk för att vatten tränger ner i omkringliggande konstruktioner och orsakar fuktskador.

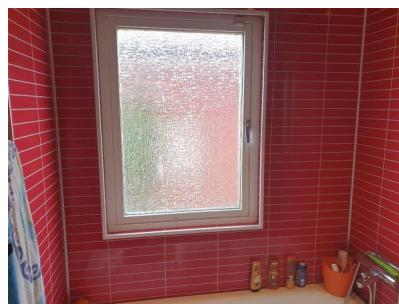
Fönster är olämpligt placerat.

Fönstrets placering i våtutrymmet utgör en risk för fuktskador i fönster- och väggkonstruktionen.

Fuktdikering i utrymmet gav förhöjda fuktindikationer på väggen i duschen.

För att minska risken för fuktskador på fönster och väggkonstruktion rekommenderas att man skyddar fönstret mot vattenbegjutning.

Vi rekommenderar en fördjupad undersökning för att bedöma orsak och omfattning.
