Besiktningssprotokoll

Anticimex Försäkringsbesiktning i samarbete med Fastighetsbyrån

Fastighetsbeteckning: Finnerödja 1:31	
Fastighetsadress: Änggatan 9	
Postnummer: 695 50	Ort: Finnerödja

Försäkringsbesiktning

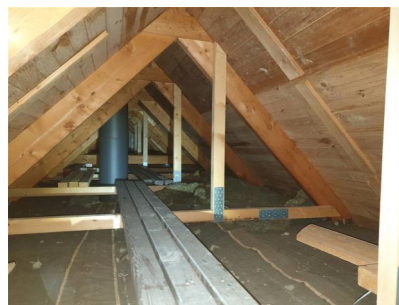
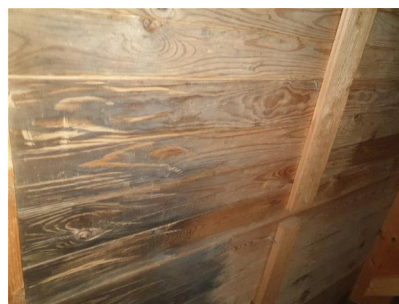
Utvändigt / Vind

Vid kontroll av vinden har fuktvärden under kritisk fuktnivå för mikrobiell tillväxt uppmätts, dock finns mikrobiell påväxt på underlagstak.

Fuktkvoten i underlagstak/takbjälkar uppmättes till 9 %.

Den upptäckta mikrobiella påväxten på underlagstaket är ett tecken på att vinden har tillförts eller tillförs fukt inifrån bostaden. Observera att besiktning av bostadens ventilationssystem inte har ingått i uppdraget.

För att komma tillrätta med detta kan fuktillförseln inifrån bostaden behöva minskas. Det kan göras genom att ventilationen i bostaden förbättras samt att eventuella otätheter i vindsbjälklaget (tak-/väggvinklar, taklucka med mera) tätas. Läs Anticimex faktablad om oppvärmda vindsutrymmen för tips och råd.

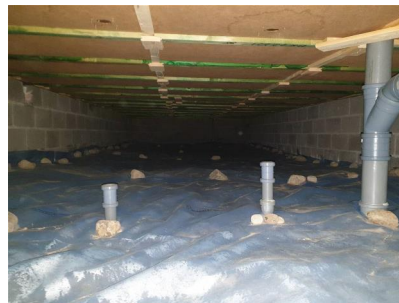
Utvändigt / Krypgrund

Vid kontroll av konstruktionen i krypgrund uppmättes fuktvärden under kritisk fuktnivå för mikrobiell tillväxt och normal lukt upplevdes.

Golvbjälklaget ovan den uteluftsventilerade krypgrunden riskerar att drabbas av fuktskador på grund av naturlig fuktpåverkan. Detta kan i sin tur leda till mikrobiella skador (angrepp av mikroorganismer) som kan leda till att mikrobiell lukt sprids till boendemiljön. Fuktkvoten uppmättes till 11 %.

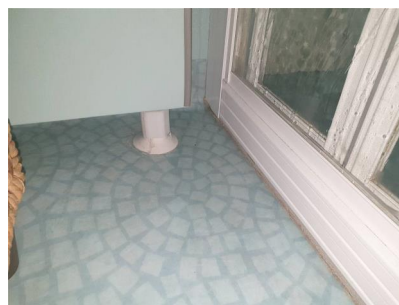
Entréplan / Dusch/Toalett

Rörgenomföring finns i golvet.

Rörgenomföringar i golvet medför en ökad risk för att vatten tränger ner i omkringliggande konstruktioner och orsakar fuktskador.
