Besiktningssprotokoll

Anticimex Försäkringsbesiktning i samarbete med Fastighetsbyrån

Fastighetsbeteckning: Äng 3:59	
Fastighetsadress: Fornstigen 14	
Postnummer: 668 32	Ort: Ed

Besiktningdatum: 2024-09-30	Protokollnummer: 68512364
Temperatur: 10 °C	Väderlek: Halvklart
Tekniker: Peter Karlsson	
E-post: Peter.Karlsson@anticimex.se	
Kontor: Karlstad	
Närvarande:

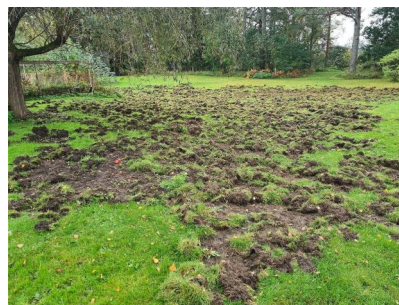
Delar av tomten är uppbökad/förstörd av vildsvin.

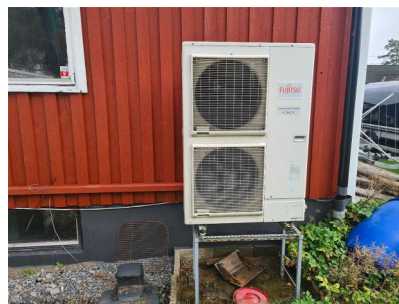
Kondensvatten från värmepumpens utedel leds inte bort från husgrunden.

Detta medför ökad risk för att vatten tränger in i anslutande konstruktioner, vilket i sin tur kan leda till fuktrelaterade skador. Observera att besiktning av byggnadens värmesystem eller värmepumpen inte har ingått i uppdraget.

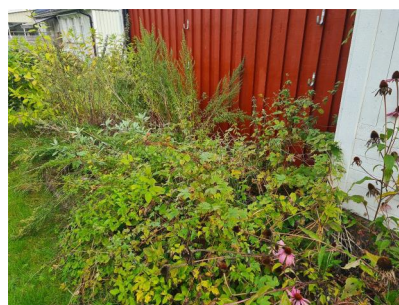
Växter finns i anslutning till byggnaden.

När det finns rabatter och växter nära byggnaden finns risk att fukt stannar kvar i väggarna. Detta kan i sin tur orsaka invändiga fuktskador. Växternas rötter kan också skada grundmuren och sätta dräneringsledningen ur funktion.

Området närmast huset rekommenderas att vara fritt från växtlighet.

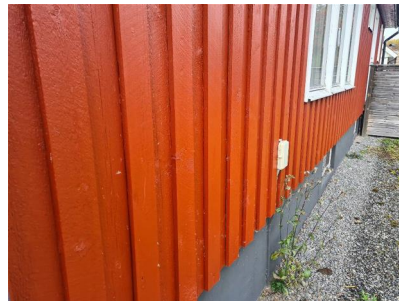
Enstaka panelbrädor har mindre rötskador.
Fasadpanelen är i behov av målning/underhåll.

Fasadbeklädnad och träkonstruktioner där målningsbehov finns riskerar att få fukt- och rötskador på grund av sämre vattenavvisande förmåga. För att öka livslängden på fasadbeklädnaden rekommenderas målning och underhåll. I samband med ommålning rekommenderas att de rötskadade panelbrädorna byts ut.

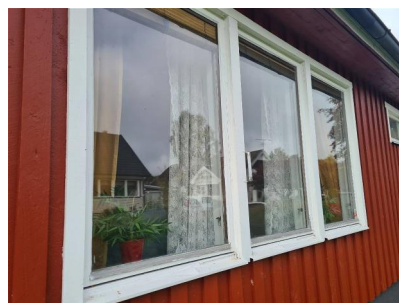
Kitt/-färgsläpp finns från fönster.

Detta medför ökad risk för fuktskador.

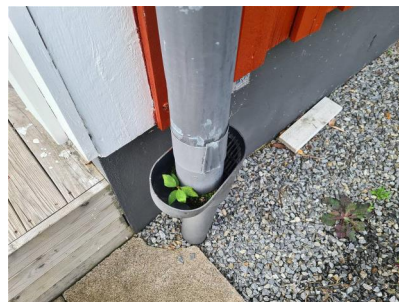
Lövsilar bör rensas.

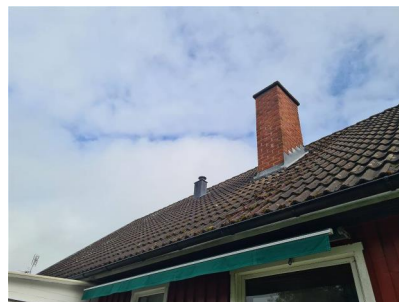
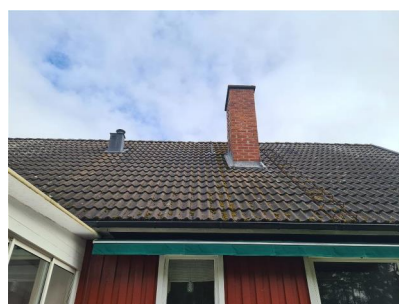
Yttertaket är äldre, viss mängd mossa finns på takpannorna.

Takbeklädnad och underlagstak har enligt vår bedömning en begränsad livslängd. Eftersom husets taktäckning är äldre har det ett minskat motstånd mot vatteninträngning. Detta i sin tur kan leda till fuktskador på träläkt och vidare ner i underliggande konstruktioner.

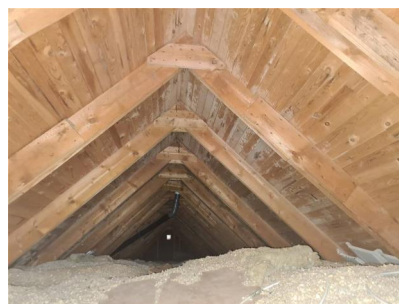
Mikrobiell påväxt finns på underlagstaket.

Detta kan vara ett tecken på att vinden tillförs fukt inifrån bostaden. Observera att besiktning av bostadens ventilationssystem inte har ingått i uppdraget.

För att komma tillrätta med detta kan fukttillförseln inifrån bostaden behöva minskas. Det kan göras genom att ventilationen i bostaden förbättras samt att eventuella otätheter i vindsbjälklaget (tak-/väggvinklar, taklucka med mera) tätas. Läs Anticimex faktablad om uppvärmda vindsutrymmen för tips och råd.

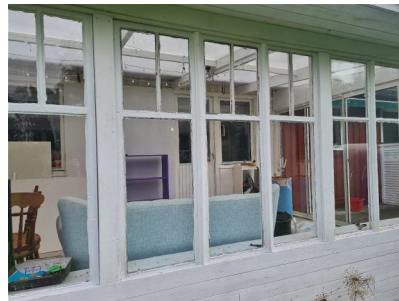
Fönsterparti/inglasning har underhållsbehov för att undvika fuktskador.

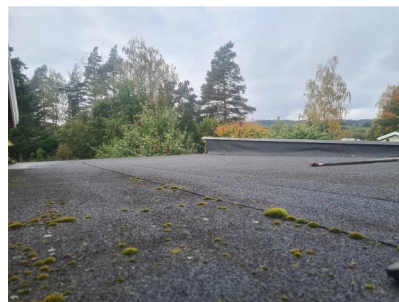
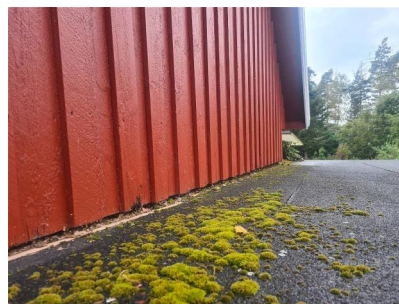
Okänd ålder på papptaket, mindre "blåsor" finns.

Papptak har en beräknad livslängd på ca 15 år.

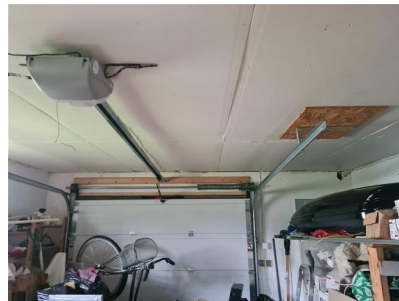
Utrymmet är delvis belamrat med lösöre, svårbesiktat.

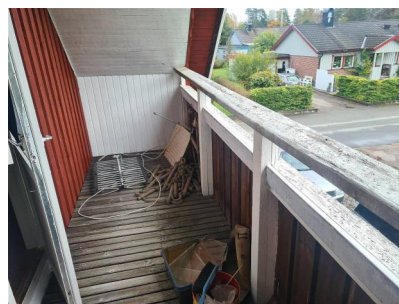
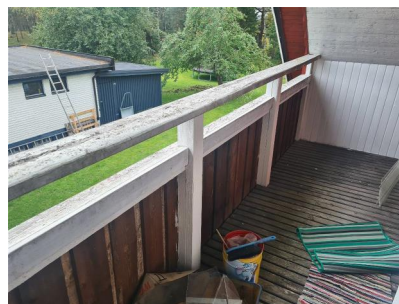
Balkongräcke och träkonstruktioner är i behov av målning/underhåll.

Balkongräcke och träkonstruktioner där målningsbehov finns riskerar att få fukt- och rötskador på grund av sämre vattenavvisande förmåga.

För att öka livslängden på balkongen rekommenderas målning och underhåll.

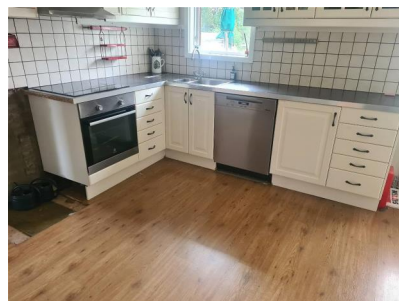
Droppskydd finns ej under kyl /frys eller i diskbänksskåp och avloppsslangen till diskmaskinen är ej förankrad med upphängningsbygel. Kranen svänger förbi diskho.

Sammantaget finns en ökad risk för fuktskador vid läckage.

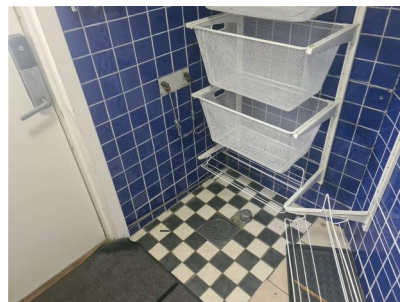
Äldre golvbrunn, risk att dessa äldre golvbrunnar går sönder och orsakar fuktskador i underliggande konstruktioner.

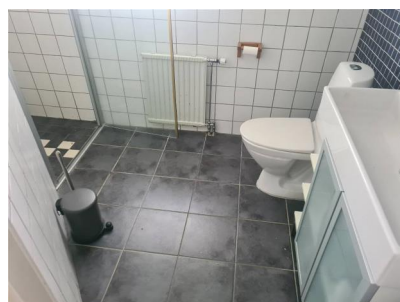
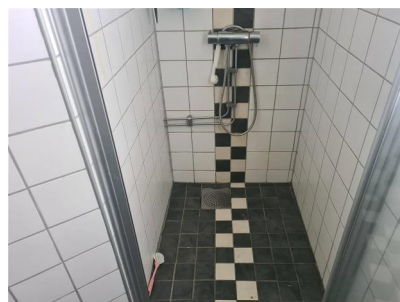
Golvbrunnen är placerad nära vägg, rörgenomföringar finns i golv (värmerör samt vatten till WC)
Risk för fuktskador i under,-och intilliggande konstruktioner.

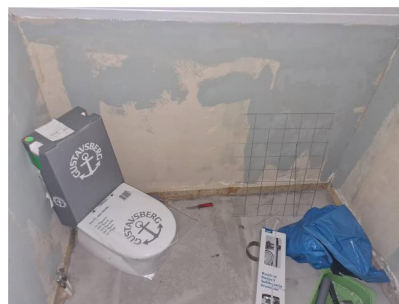
Utrymmet är under renovering och är ej färdigställt.

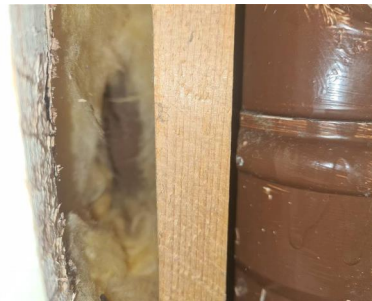
- ▲ Uppreglade golv samt påreglade källarytterväggar förekommer i halva källaren.

Fuktkvoten uppmättes till 13 % i golvregel samt regel dikt an källaryttervägg och den relativa fuktigheten till uppmättes i golv/väggvinkel till 73% vid en temperatur av 13°C.

Befintlig golvkonstruktion och eventuella väggsyllar samt påreglade källarytterväggar riskerar att drabbas av fuktskador på grund av naturlig fuktpåverkan. Detta i sin tur kan leda till mikrobiella skador (angrepp av mikroorganismer) som kan resultera i att mikrobiell lukt sprids till boendemiljön. Om väggsyllarna är tryckimpregnerade kan även en kemisk lukt förekomma.

- ▲ Utvändigt fuktskydd är äldre.

Eftersom källarens utvändiga fuktskydd (dagvattensystem, dräneringssystem samt källarytterväggarnas utvändiga fuktskydd) är äldre, så kan systemet ha nedsatt funktion. Detta ökar risken för invändiga fuktskador i källaren.

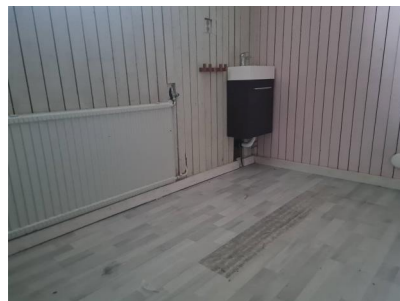
- ▲ Handfat placerat i utrymme som saknar tätskikt/fuktsäker golvbeklädnad. Risk för fuktskador vid läckage/utströmmande vatten.

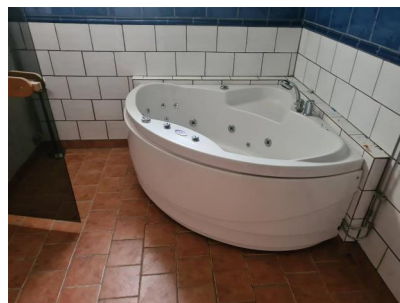
Golvbrunnen är inte besiktningsbar då bubbelbadkar står på brunnen.

Vi rekommenderar en kompletterande besiktning när golvbrunnen är tillgänglig och rengjord.
