Besiktningssprotokoll

Anticimex Försäkringsbesiktning i samarbete med Fastighetsbyrån

Fastighetsbeteckning: Soltorpet 19	
Fastighetsadress: Källvägen 25b	
Postnummer: 182 38	Ort: Danderyd

Besiktningdatum: 2024-09-30	Protokollnummer: 68567300
Temperatur: 4 °C	Väderlek: Sol
Tekniker: Patrik Selvander	
E-post: patrik.selvander@anticimex.se	
Kontor: Stockholm Norr	
Närvarande: Fastighetsägare

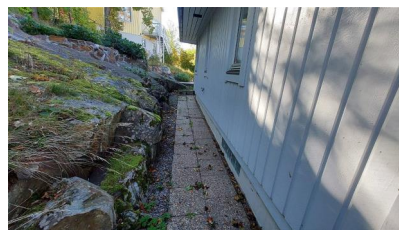
Marken lutar till delar mot huset.

Detta innebär en ökad fuktbelastning mot grunden vilket i sin tur kan orsaka fuktskador i huset.

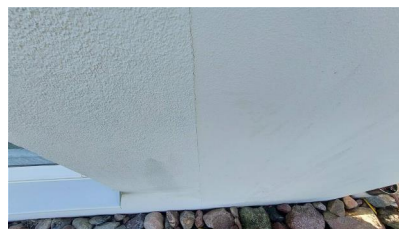
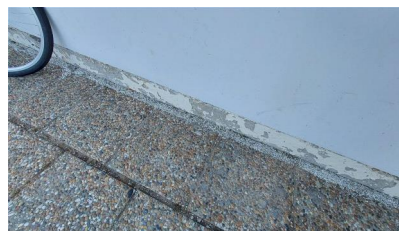
Sprickor och färgsläpp finns i sockel.

Dessa bedöms inte ha lett till bakomliggande skador.

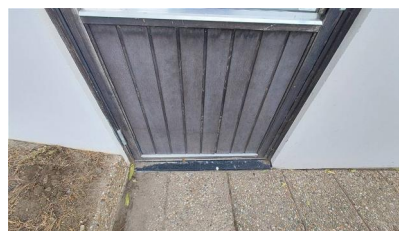
Dörr är i behov av målning/underhåll.

Dörrar där målningsbehov finns riskerar att få fukt- och rötskador på grund av sämre vattenavvisande förmåga.

För att öka livslängden på dörr rekommenderas målning och underhåll.

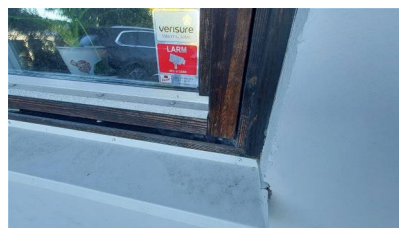
Fönster är i behov av målning/underhåll.

Fönsterbågar och fönsterkarmar där målningsbehov finns riskerar att få fukt- och rötskador på grund av sämre vattenavvisande förmåga.

För att öka livslängden på fönster rekommenderas målning och underhåll.

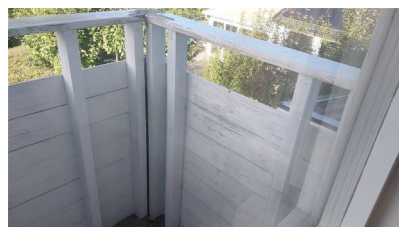
Balkongräcke och träkonstruktioner är i behov av målning/underhåll.

Balkongräcke och träkonstruktioner där målningsbehov finns riskerar att få fukt- och rötskador på grund av sämre vattenavvisande förmåga.

För att öka livslängden på balkongen rekommenderas målning och underhåll.

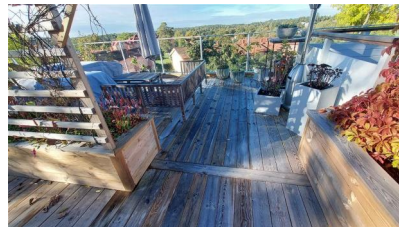
Terrassen är en så kallad underbyggd och låglutande terrass.

Underbyggda och låglutande terrass är riskkonstruktioner för mikrobiella skador och läckage då yt/tätskiktet bland annat nyttjas för gångbelastnings samt på grund av liten/dålig avrinning.

Tätskiktet utgörs av en takpapp med trallgolv ovan. Av den anledningen har taket ej besiktigats. Vid kontroll i vardagsrummet under noterades inget avvikande.

För denna typ av konstruktion är det viktigt med noggrant underhåll i form av rengöring/rensning samt byte av yt-/tätskikt i förebyggande syfte då läckage är svåra att upptäcka i tid.

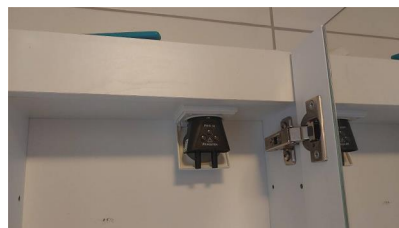
Mindre rörelsesprickor noteras i väggar.

Dessa bedöms inte vara onormala för konstruktionen.

Vid stickprovskontroll av vägguttag i kök och badrum noterades inga avvikelser förutom att el-kontakten i badrumsskåp på övre plan ej är inkopplad.

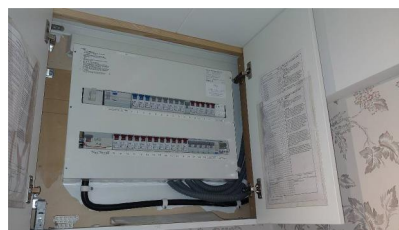
Jordfelsbrytare finns installerad vid el-centralen, gruppförteckning noteras.

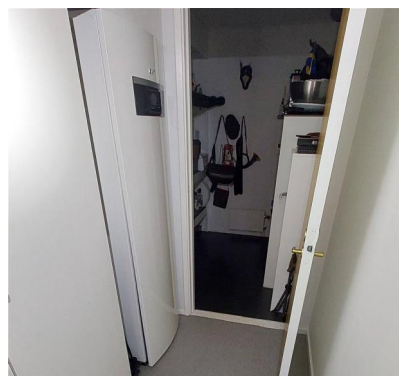
Värmepannan olämpligt placerad i utrymme utan vattentät skikt på golvet med uppvik på vägg.
- golvbrunn finns i utrymmet.

Risk finns vid ett eventuellt läckage att vatten tränger in i angränsande utrymmen med fuktrelaterade skador som följd.

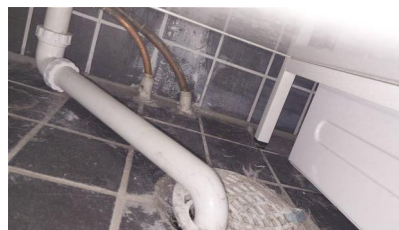
Utrymmet har äldre tätskikt.
- klinker lagt på äldre plastmatta.
- golvbrunn ej utbytt.
- rörgenomföringar i golv.

Eftersom funktionen, som innebär att ytskiktet/tätskiktet ska vara vattentätt, kan vara nedsatt finns en ökad risk att vatten tränger igenom ytskiktet/tätskiktet med vattenskador i omkringliggande konstruktioner som följd.

Vid fuktindikering som utfördes i utrymmet noterades inga avvikande fuktindikationer.

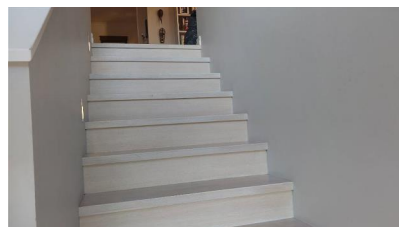
Ledstång saknas

Då ledstång saknas finns risk för fall olyckor med personskador som följd

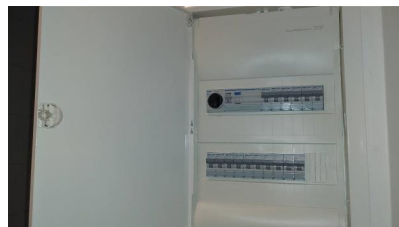
Gruppförteckning över elcentralen saknas.

"Gruppförteckning" är en lista som ska vara placerad vid elcentralen. Den visar vilka säkringar som är anslutna till vilka armaturer, vägguttag och apparater. Den är också till för att underlätta vid felsökning och elarbeten.

Kontakta en elektriker för att upprätta en gruppförteckning som placeras i närheten av elcentralen.

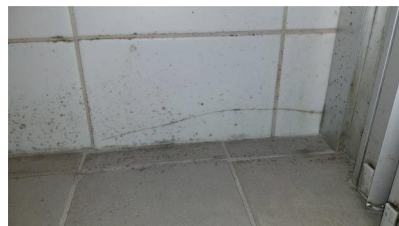
Spricka noteras i kakel på vägg.

Vid fuktindikering som utfördes i utrymmet noterades inga avvikande fuktindikationer.

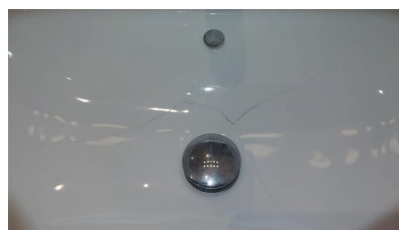
Spricka noteras i handfatet.

Vid fuktindikering som utfördes i utrymmet noterades inga avvikande fuktindikationer.
