Besiktningssprotokoll

Anticimex Försäkringsbesiktning i samarbete med Fastighetsbyrån

| Fastighetsadress: Södra Persby 18B | |

| Besiktningdatum: 2024-10-01 | Protokollnummer: 68535764 |

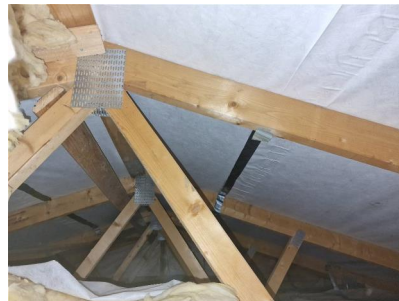
Utvändigt / Vind

Ej besiktad i sin helhet.

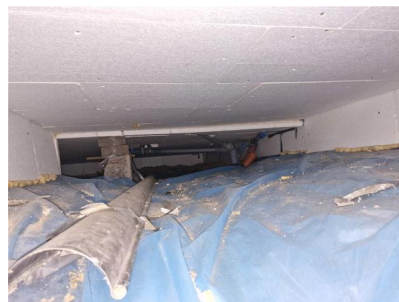
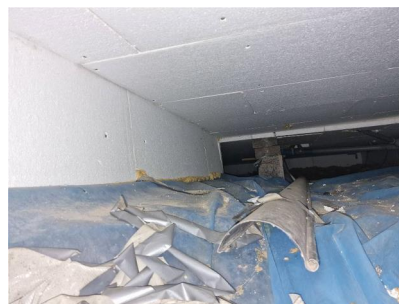
Utvändigt / Krypgrund

En varmgrund drabbas inte av fuktskador på samma sätt som en uteluftsventilerad krypgrund. Eftersom marken och grundmuren/-balken är isolerad och ingen utomhusluft ventileras in i grunden kommer grunden hållas varm. En varmare grund ger ett torrare klimat och på så sätt undviks tillväxt av mikroorganismer. Se notering om lucka.

Lucka utvändigt är delvis otät med nät.

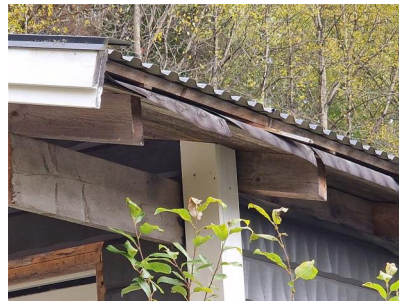
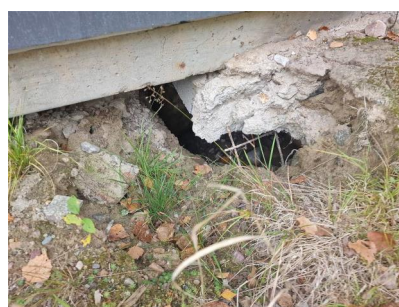
Utvändigt / Garage

- Brister kan noteras på garage med bland annat följande.
- Takfot har brister och hängrännor saknas.
 - Påväxt förekommer på trädetaljer
 - Brister kan noteras invändigt på betonggolvet
 - Utvändigt har sockel brister och mark har sjunkit undan på delar av sockel
- Detta kan med fördel åtgärdas innan det förvärras.

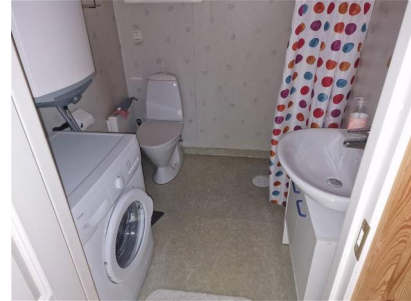
Entréplan / Dusch/Toalett/Tvätt

Plastmatta på golv och vägg
Otätheter på skarvar på beklädnad kan noteras.
Detta kan med fördel lagas för att förhindra framtida skador.
