Besiktningssprotokoll

Anticimex Försäkringsbesiktning i samarbete med Fastighetsbyrån

| Fastighetsadress: Trevebovägen 128 | |

| Besiktningdatum: 2024-10-01 | Protokollnummer: 68547498 |

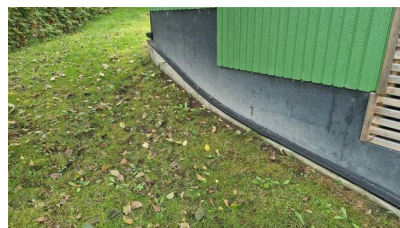
Utvändigt fuktskydd ligger oskyddat ovan mark.

Risk finns att det utvändiga fuktskyddet skadas och funktionen försämras.

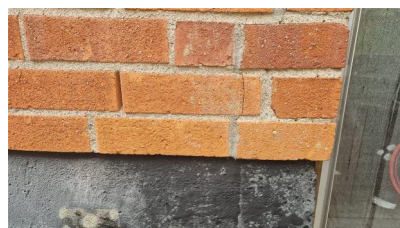
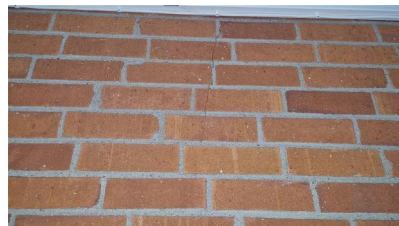
Sprickor finns i tegelfasaden.

Dessa bedöms inte ha lett till bakomliggande skador.

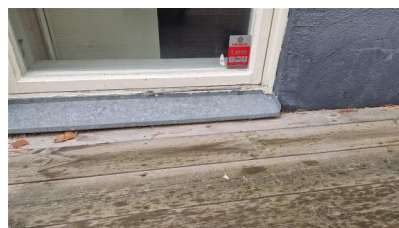
Något fönster har färgsläpp och torrsprickor.

Fönsterbågar och fönsterkarmar där målningsbehov finns riskerar att få fukt- och rötskador på grund av sämre vattenavvisande förmåga.

För att öka livslängden på fönster rekommenderas målning och underhåll.

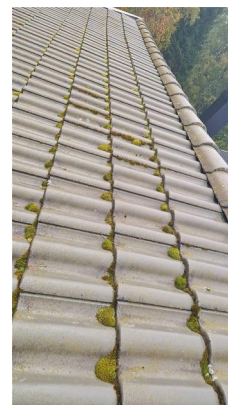
Viss mosspåväxt finns på takpannorna.

Bedöms inte lett till några bakomliggande skador.

För att öka livslängden på taket rekommenderas att mossan tas bort från takpannorna.

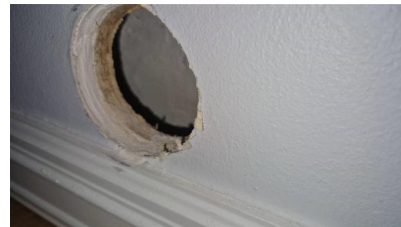
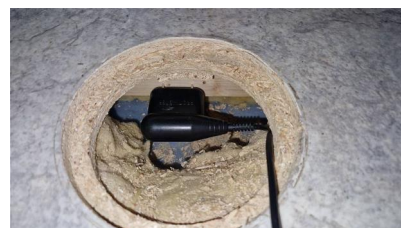
Vid kontroll av konstruktion i påreglad vägg i sovrum 1 uppmättes fuktvärden under kritisk nivå för mikrobiell tillväxt och normal lukt upplevdes.

Källargrundmurar med påreglade ytterväggar.

Fuktkvoten uppmättes till <8 % och en normal lukt kunde kännas i golv/vägg vinkel.

Befintlig påreglad vägg och eventuella väggsyllar riskerar att drabbas av fuktskador på grund av naturlig fuktpåverkan. Detta i sin tur kan leda till mikrobiella skador (angrepp av mikroorganismer) som kan resultera i att mikrobiell lukt sprids till boendemiljön. Om regler/syllar är tryckimpregnerade kan även en kemisk lukt förekomma.

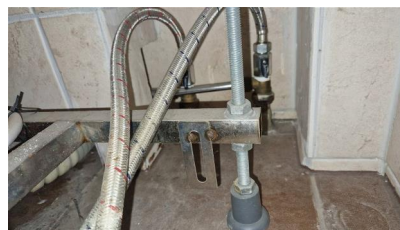
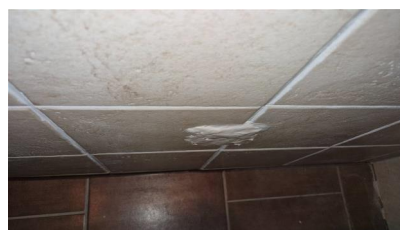
Tätskikt är felmonterat i golvbrunnen.
Rör genomföring finns i golvet.
Eldosa till badkar är borttagen, oklart hur tätskiktet är under ny tätning.
Golvbrunnen är placerad för nära vägg.

Eftersom funktionen, som innebär att ytskiktet/tätskiktet ska vara vattentätt, kan vara nedsatt finns en ökad risk att vatten tränger igenom ytskiktet/tätskiktet med vattenskador i omkringliggande konstruktioner som följd.
