Besiktningssprotokoll

Anticimex Försäkringsbesiktning i samarbete med Fastighetsbyrån

Fastighetsbeteckning: Eriksberg 5:2	
Fastighetsadress: Strångsjö Sandvik	
Postnummer: 641 92	Ort: Katrineholm

Försäkringsbesiktning

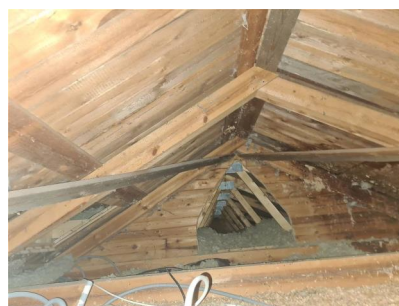
Utvändigt / Vind

Vid kontroll av vinden uppmättes fuktvärden under kritisk fuktnivå för mikrobiell tillväxt och en normal lukt upplevdes. Fuktkvoten i underlagstak/takbjälkar uppmättes till 9 %.
