# Besiktningssprotokoll

Anticimex Försäkringsbesiktning i samarbete med Fastighetsbyrån

Fastighetsbeteckning: Kläppa 8:36	
Fastighetsadress: Käckabacken 8	
Postnummer: 827 35	Ort: Ljusdal

Besiktningdatum: 2024-09-27	Protokollnummer: 68533261
Temperatur: 14 °C	Väderlek: Mulet
Tekniker: Jonas Holmgren	
E-post: jonas.holmgren@anticimex.se	
Kontor: Söderhamn	
Närvarande: Fastighetsägaren Fastighetsägarens son

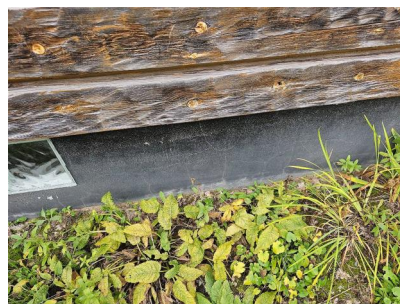
Mindre sprickor finns i sockeln.

Bedöms som normalt och ej föranlett skador.

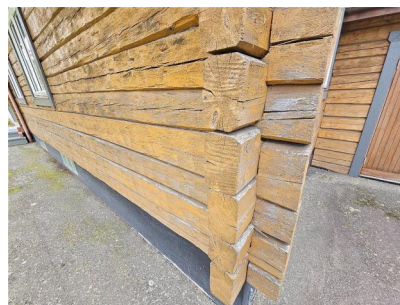
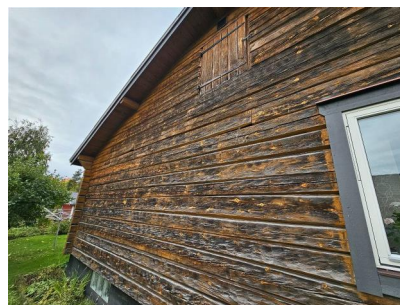
Fasaden har normalt underhållsbehov.

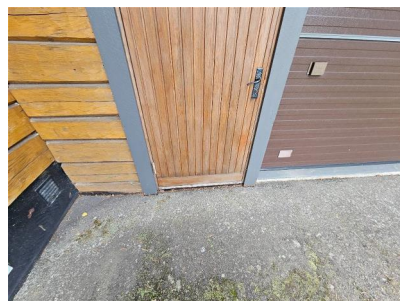
Tröskelbleck saknas under garagedörr.

Bedöms som en mindre brist.

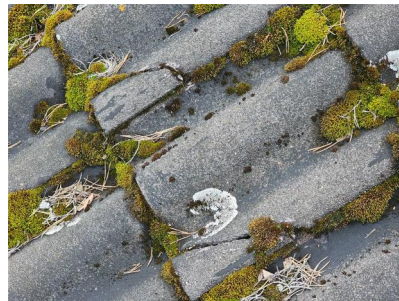
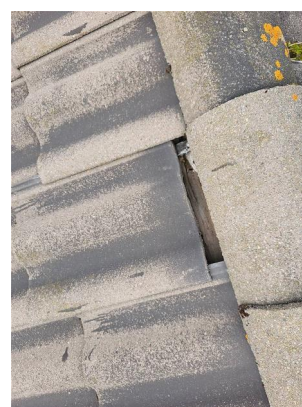
Det noterades ett antal spruckna takpannor och takpanna som glidit ner och där har läkten lokalt rötskadats.

De skadade/spruckna takpannorna medför risk för fuktskador på underliggande konstruktioner.

Vi rekommenderar att man undersöker vidare omfattning av skadade takpannor och rötskadad läkt.

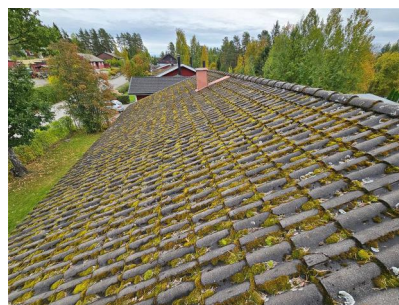
Mycket mosspåväxt finns på takpannorna på framsidan.

Mossa som växer på taket kan leda till att taktäckningen har ett minskat motstånd mot vatteninträning. Detta i sin tur kan leda till fuktskador på träläkt och takkonstruktionen vilket kan resultera i mikrobiella skador (angrepp av mikroorganismer).

För att öka livslängden på taket rekommenderas att mossan tas bort från takpannorna.

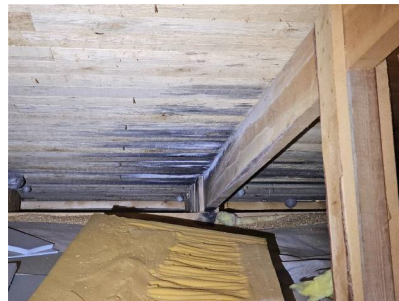
Vid kontroll av vinden har fuktvärden under kritisk fuktnivå för mikrobiell tillväxt uppmätts, dock finns mikrobiell påväxt på underlagstaket i mindre omfattning.

Fuktkvoten i underlagstak/takbjälkar uppmättes till 9 %.

Den upptäckta mikrobiella påväxten på underlagstaket är ett tecken på att vinden har tillförts eller tillförs fukt inifrån bostaden. Observera att besiktning av bostadens ventilationssystem inte har ingått i uppdraget.

För att komma tillrätta med detta kan fuktillförseln inifrån bostaden behöva minskas. Det kan göras genom att ventilationen i bostaden förbättras samt att eventuella otätheter i vindsbjälklaget (tak-/väggvinklar, taklucka med mera) tätas. Läs Anticimex faktablad om ouppvärmda vindsutrymmen för tips och råd.

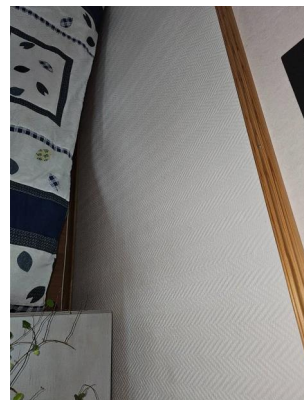
Det finns väggar i källaren som har täta ytskikt direkt mot betongen.

På insidan av källarväggarna finns täta ytskikt. På grund av naturlig fuktpåverkan från mark riskerar ytskiktet att släppa från underlaget. Ytskiktet riskerar dessutom att få mikrobiella skador (angrepp av mikroorganismer) som kan leda till att mikrobiell lukt sprids till boendemiljön.

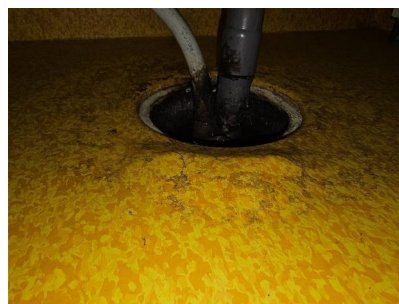
Mindre ojämnheter vid golvbrunnen noterades.

Bedöms som en mindre brist.

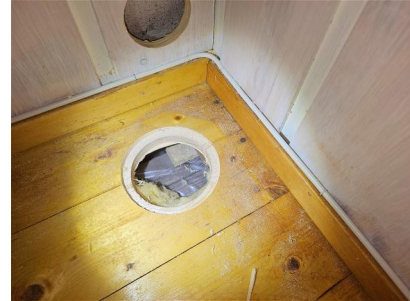
Vid kontroll av väggkonstruktionen uppmättes fuktvärden under kritisk nivå för mikrobiell tillväxt.

Vid kontroll av golvkonstruktionen uppmättes fuktvärden strax över kritisk nivå.

Fuktkvoten uppmättes till 9 % i väggregel och fuktkvoten uppmättes till 18 % i träkloss i golvet som ligger under plast.

Befintliga påreglade väggar och i synnerhet uppreglat trägolv riskerar att drabbas av fuktskador på grund av naturlig fuktpåverkan. Detta i sin tur kan leda till mikrobiella skador (angrepp av mikroorganismer) som kan resultera i att mikrobiell lukt sprids till boendemiljön. Om reglar/syllar är tryckimpregnerade kan även en kemisk lukt förekomma.

Det finns risk för mikrobiell tillväxt om den relativa fuktigheten (RF) i den omgivande luften är över 75 %. I furuvirke motsvarar det en fuktkvot (FK) på 17 %.

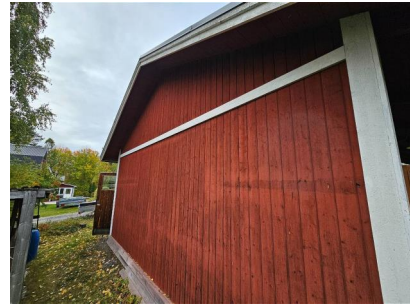
Bröstning saknar dropplista.
