# Besiktningssprotokoll

Anticimex Försäkringsbesiktning i samarbete med Fastighetsbyrån

Fastighetsbeteckning: Norrum 4:7	
Fastighetsadress: Petängen 2	
Postnummer: 615 73	Ort: Gusum

Besiktningdatum: 2024-10-02	Protokollnummer: 68548490
Temperatur: 10 °C	Väderlek: Molnigt
Tekniker: Joel Hallén	
E-post: Joel.Hallen@anticimex.se	
Kontor: Norrköping	
Närvarande: Fastighetsägare

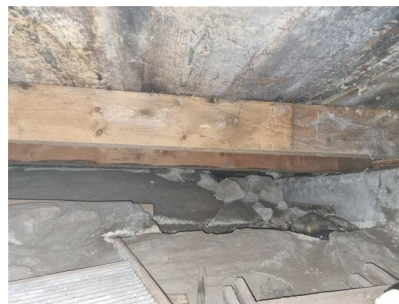
#### Utvändigt / Torpargrund

Vid kontroll av konstruktionen uppmättes fuktvärden över kritisk fuktnivå för mikrobiell tillväxt.

Uteluftsventilerade torpargrunder med bjälklag av organiskt material har ofta fuktskador på grund av naturlig fuktpåverkan. Detta kan resultera i mikrobiella skador.

Fuktkvoten uppmättes till 28 % i blindbotten samt finns mikrobiell påväxt. Risk för mikrobiell tillväxt föreligger om fuktkvoten överstiger 17%.

Vi rekommenderar en vidare undersökning för att utreda hur en avfuktare kan installeras. Samt öppna upp en lucka till för åtkomst av hela torpargrunden, endast en mindre del var tillgänglig vid besiktningstillfället.

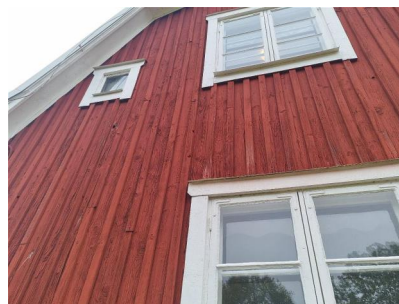
#### Utvändigt / Fasad

Fasadpanelen är i behov av målning/underhåll, torrsprickor förekommer.

Fasadbeklädnad och träkonstruktioner där målningsbehov finns riskerar att få fukt- och rötskador på grund av sämre vattenavvisande förmåga. För att öka livslängden på fasadbeklädnaden rekommenderas målning och underhåll.

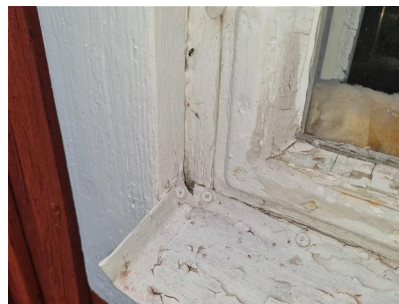
### Utvändigt / Fönster

Fönsterbleck är ställvis otäta vid infästningar samt har målning/underhållsbehov.

Eftersom fönsterblecken är otäta finns risk att vatten rinner in i väggen vilket i sin tur kan leda till fuktskador i väggkonstruktionen.

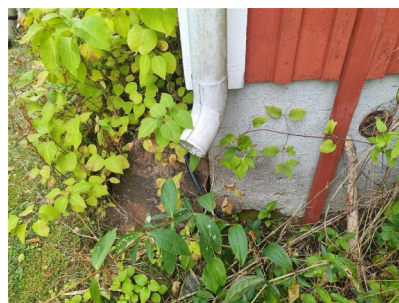
### Utvändigt / Hängrännor / Stuprör

Stuprör är inte anslutet till markledning.

Stuprör som inte är anslutet till markledning kan medföra en ökad fuktbelastning på grundmur/sockel som i sin tur kan leda till fuktrelaterade skador.

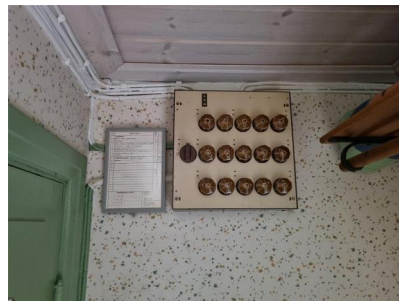
### Entréplan / Entréhall

Jordfelsbrytare finns ej till äldre elcentral.

Det finns inget krav att hus byggda före år 2000 ska ha jordfelsbrytare. Jordfelsbrytaren minskar dock risken för personskador och brand orsakade av elanläggningen.

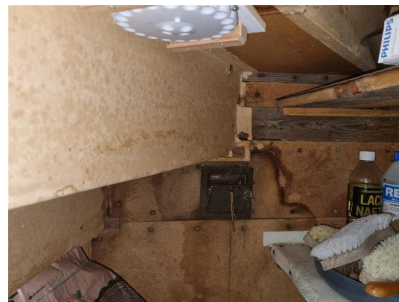
### Entréplan / Trappförråd

Fuktfläckar på vägg/trappa, fuktindikering utan anmärkning.

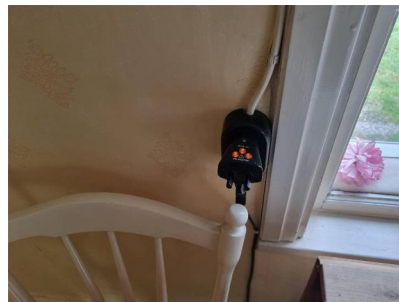
### Entréplan / Kök

Jordade och ojordade eluttag finns i samma rum.

När man blandar jordade och ojordade eluttag i samma rum finns det en ökad risk för personskador.

Kontakta en elektriker för kontroll och åtgärd.

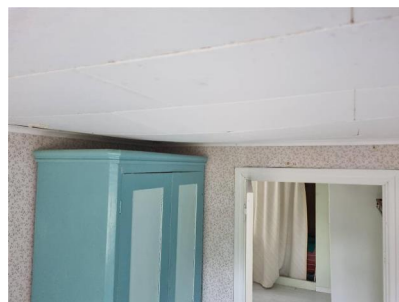
### Övre plan / Allrum

Innertaket sviktar ner i utrymmet, kontakta snickare för kontroll och åtgärd.

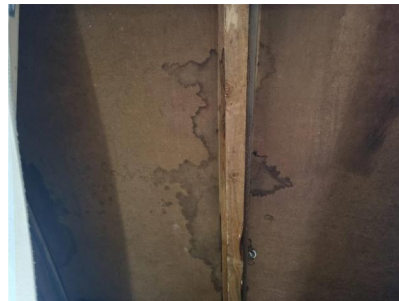
### Övre plan / Sidovindar

Fuktfäckar/missfärgningar finns på sidovindar och bedöms äldre, fuktindikering utan anmärkning.

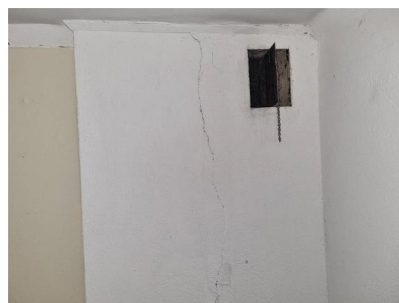
### Övre plan / Sovrum 3

Rörelsespricka finns på murstock.
