# Besiktningssprotokoll

Anticimex Försäkringsbesiktning i samarbete med Fastighetsbyrån

Fastighetsbeteckning: Bråten 1:34	
Fastighetsadress: Hökedalen Dalen 1	
Postnummer: 668 92	Ort: Ed

Besiktningdatum: 2024-10-02	Protokollnummer: 68546794
Temperatur: 10 °C	Väderlek: Sol
Tekniker: Jesper Gullberg	
E-post: Jesper.Gullberg@anticimex.se	
Kontor: Karlstad	
Närvarande: Fastighetsägare

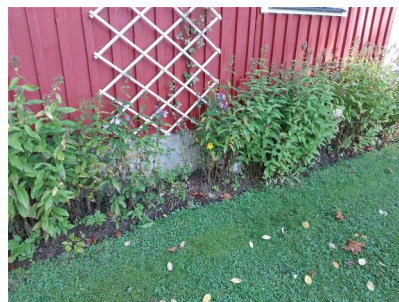
Växter finns i anslutning till grundmur.

När det finns rabatter och växter nära grundmuren finns risk att fukt stannar kvar i väggarna. Detta kan i sin tur orsaka invändiga fuktskador. Växternas rötter kan också skada grundmuren och sätta dräneringsledningen ur funktion.

Området närmast huset rekommenderas att vara fritt från växtlighet.

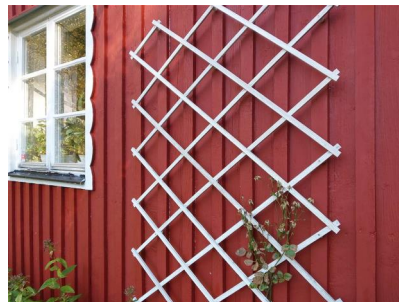
Delar av fasadpanelen/vindskivor/trädetaljer är i behov av målning/underhåll, färgsläpp förekommer.

Fasadbeklädnad och träkonstruktioner där målningsbehov finns riskerar att få fukt- och rötskador på grund av sämre vattenavvisande förmåga. För att öka livslängden på fasadbeklädnaden rekommenderas målning och underhåll.

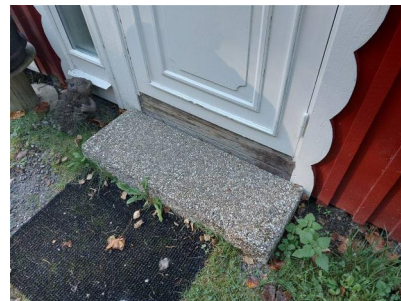
Tröskelbleck saknas under dörr.

Avsaknad av tröskelbleck medför att det finns risk för att vatten kan rinna in och orsaka fuktskador på tröskel och/eller i kringliggande vägg och bjälklag.

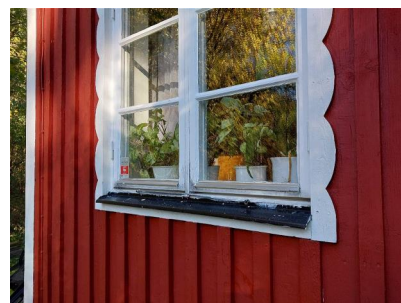
Vissa fönster är i behov av målning/underhåll, färg samt kittsläpp förekommer.

Fönsterbågar och fönsterkarmar där målningsbehov finns riskerar att få fukt- och röttskador på grund av sämre vattenavvisande förmåga.

För att öka livslängden på fönster rekommenderas målning och underhåll.

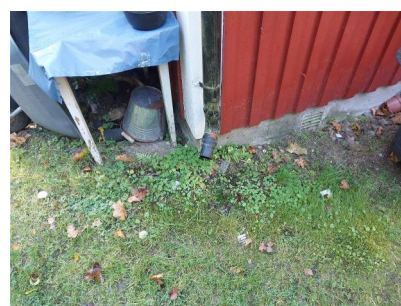
Stuprör är inte anslutna till markledning.

Stuprör som inte är anslutet till markledning kan medföra en ökad fuktbelastning på grundmur/sockel som i sin tur kan leda till fuktrelaterade skador.

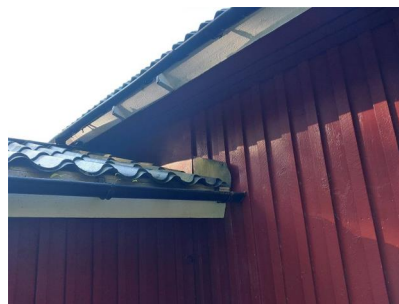
Anslutningen mellan tak och vägg är bristfälligt utförd, se foto.

Detta medför risk för att regnvatten kan rinna in mellan anslutningen och väggen, vilket i sin tur kan leda till fuktskador i omkringliggande konstruktioner.

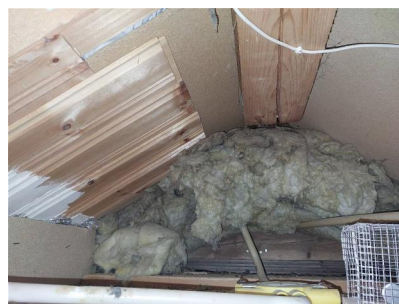
Utrymmet är inspekterat från inspektionsluckan pga lågt/trångt utrymme. Utrymmet är delvis inrett och inget avvikande kunde noteras från inspektionsluckan, se även foto.

Nockvind saknas på delar av huset pga konstruktionen (ryggåstak).

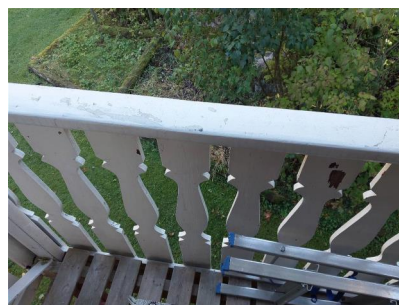
Balkongräcke och träkonstruktioner är i behov av målning/underhåll, färgsläpp förekommer.

Balkongräcke och träkonstruktioner där målningsbehov finns riskerar att få fukt- och rötskador på grund av sämre vattenavvisande förmåga.

För att öka livslängden på balkongen rekommenderas målning och underhåll.

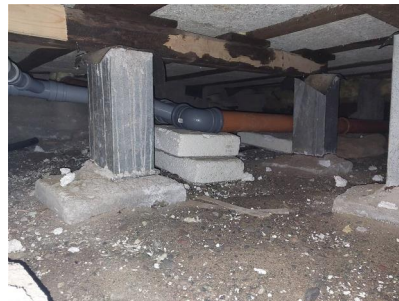
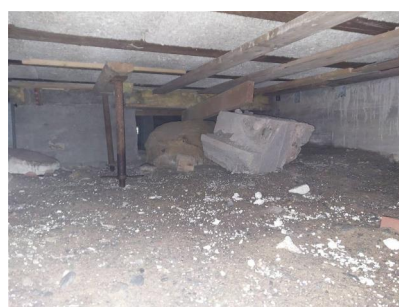
Vid kontroll av konstruktion uppmättes fuktvärden över kritisk fuktnivå. Marken är fuktpåverkad samt att mindre organiskt material förekommer på marken, plastfolie finns ej på markytan. Träskyddsbehandlat virke förekommer i utrymmet, se även foton.

Uteluftsventilerade torpargrunder med bjälklag av organiskt material har ofta fuktskador på grund av naturlig fuktpåverkan. Detta kan resultera i mikrobiella skador.

Fuktkvoten uppmättes i bärlinor till mellan 21-23%. Det finns risk för mikrobiell tillväxt om den relativa fuktigheten (RF) i den omgivande luften är över 75 %. I furuvirke motsvarar det en fuktkvot (FK) på 17 %.

För att undvika detta så måste grundens klimat bli torrare. Läs Anticimex faktablad om uteluftsventilerade kryppgrunder för tips och råd.

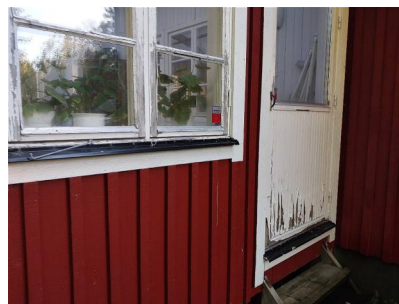
Fönster/dörrar är i behov av målning/underhåll, färg samt kittsläpp förekommer.

Fönster/dörrar där målningsbehov finns riskerar att få fukt- och rötskador på grund av sämre vattenavvisande förmåga.

För att öka livslängden på fönster/dörrar rekommenderas målning och underhåll.

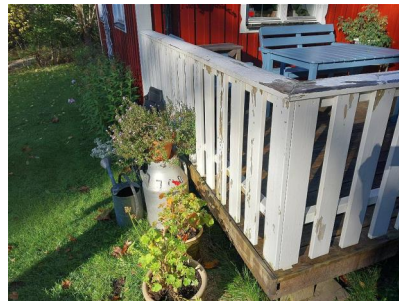
Altanräcke och träkonstruktioner är i behov av målning/underhåll, färgsläpp förekommer.

Altanräcke och träkonstruktioner där målningsbehov finns riskerar att få fukt- och rötskador på grund av sämre vattenavvisande förmåga.

Vi rekommenderar att du utför målning/underhåll av altan.

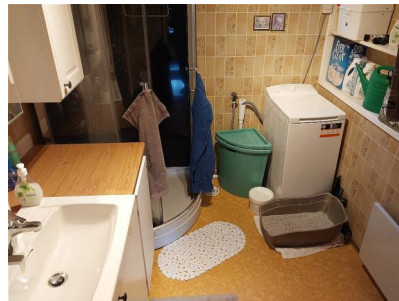
Våtutrymmet har äldre yt-/tätskikt. Fuktkänsliga rörgenomföringar noterades i vägg bakom duschkabin. Golvbrunnen var svårbedömd då den inte var rengjord, mattsläpp förekommer på golv och väggar. Bristfälligt golvfall förekommer mot brunnen. Frånluftsfläkt är ej i bruk.

Utrymmet är äldre och har passerat tiden för sin tekniska livslängd.

Renovering av utrymmet rekommenderas. Kontakta en behörig våtrumsentreprenör för en renovering. I samband med renoveringen bör omkringliggande konstruktioner kontrolleras för att upptäcka eventuella följskador.
