# Besiktningsprotokoll

Anticimex Försäkringsbesiktning i samarbete med Fastighetsbyrån

| Fastighetsbeteckning:<br>Käringön 1:84 | |

| Besiktningsdatum:<br>2024-09-17 | Protokollnummer:<br>68522459 |

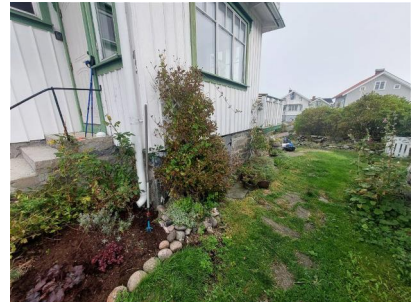
- Berget lutar mot huset.
- Växtlighet finns i anslutning till huset.

Detta innebär en ökad fuktbelastning mot grunden vilket i sin tur kan orsaka fuktskador i huset.

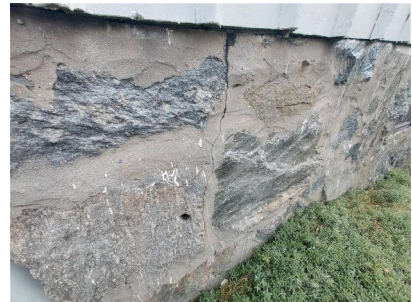
- Finns sprickor i murbruket.

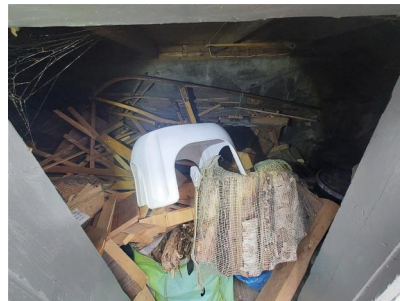
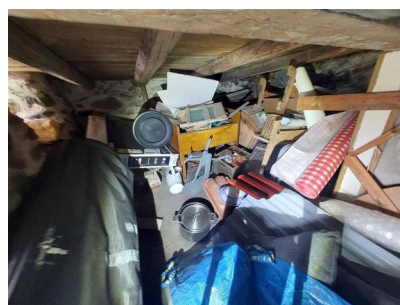
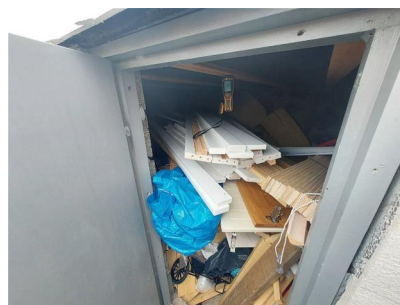
Kryputrymmena var fulla med virke och lösöre, det har därför varit svårt att beträda och besiktiga utrymmena fullt ut.

Vid kontroll av kryputrymmena uppmättes fuktvärden över kritisk nivå för mikrobiell tillväxt och mikrobiell lukt upplevdes.

- Under veranda uppmättes fuktkvoten till 22 % i blindbotten.
- Under allrum uppmättes fuktkvoten till 18 % i blindbotten.
- Under dusch/Wc utrymme (utbyggnad) uppmättes fuktkvoten till 16 % i blindbotten.
- Organiskt material finns i utrymmena.
- Noterar fuktfläckar/fuktskada i syll/blindbotten under veranda i anslutning till den motgjutna stentrappan.

Risk för mikrobiell tillväxt föreligger om fuktkvoten (FK) överstiger 17 %.

Uteluftsventilerade krypgrunder med bjälklag av organiskt material har ofta fuktskador på grund av naturlig fuktpåverkan. Lukten som känns i krypgrunden kan också spridas till boendemiljön.

När man har organiskt material i en fuktig miljö finns en ökad risk för mikrobiell tillväxt (angrepp av mikroorganismer).

Vi rekommenderar en fördjupad undersökning för att bedöma orsak och omfattning.

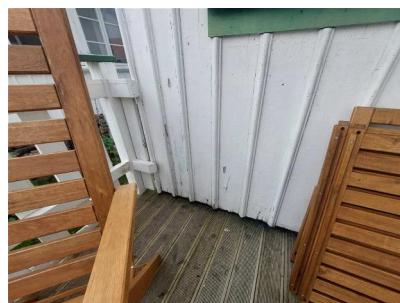
- Fasadpanelen är i behov av målning/underhåll.

Fasadbeklädnad och träkonstruktioner där målningsbehov finns riskerar att få fukt- och rötskador på grund av sämre vattenavvisande förmåga. För att öka livslängden på fasadbeklädnaden rekommenderas målning och underhåll.

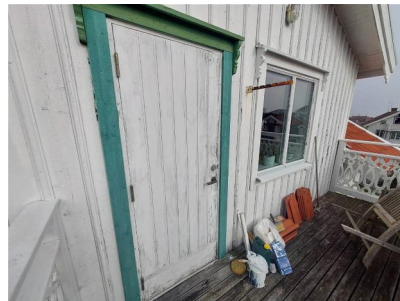
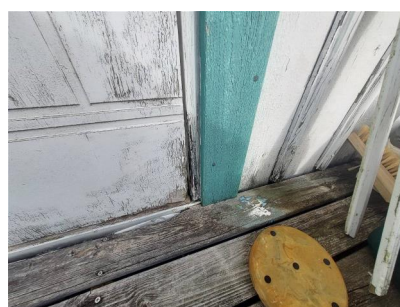
- Rötskador finns i tröskel/karm/foder till balkongdörr mot syd.
- Underhållsbehov finns på samtliga dörrar.

Rekommenderar att snickare kontaktas för att kontrollera orsak och omfattning samt lämplig åtgärd.

För att öka livslängden på dörrar rekommenderas målning och underhåll.

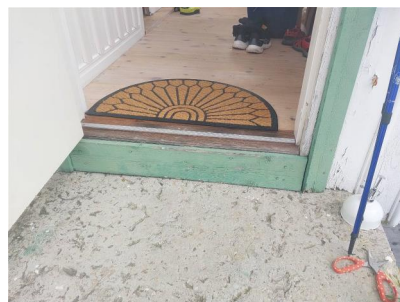
- Tröskelbleck saknas under dörr till entréhall / veranda.

Avsaknad av tröskelbleck medför att det finns risk för att vatten kan rinna in och orsaka fuktskador på tröskel och/eller i kringliggande vägg och bjälklag.

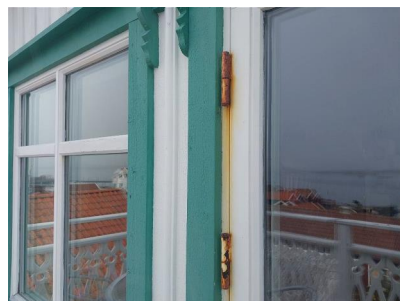
- Rostiga gångjärn noteras vid balkongdörr mot norr.

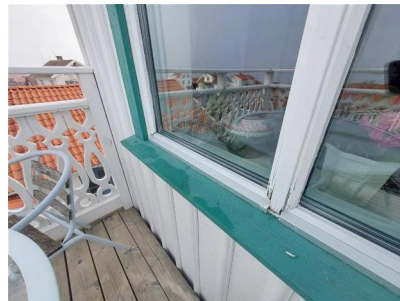
- Fönster är i behov av målning/underhåll.

Fönsterbågar och fönsterkarmar där målningsbehov finns riskerar att få fukt- och rötskador på grund av sämre vattenavvisande förmåga.

För att öka livslängden på fönster rekommenderas målning och underhåll.

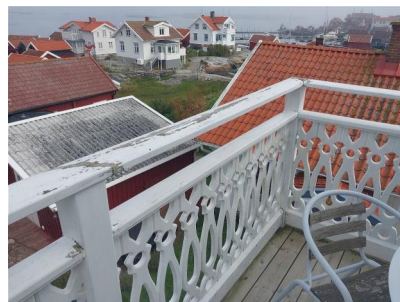
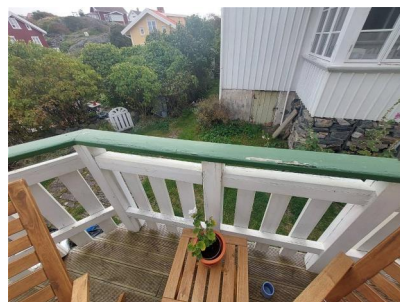
- Balkongräcken är i behov av målning/underhåll.

Balkongräcke och träkonstruktioner där målningsbehov finns riskerar att få fukt- och rötskador på grund av sämre vattenavvisande förmåga.

För att öka livslängden på balkongen rekommenderas målning och underhåll.

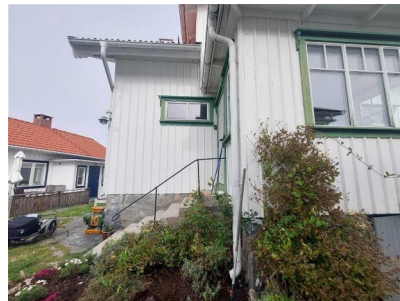
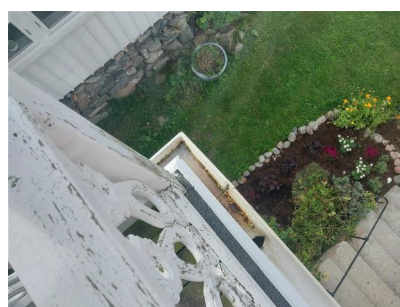
- Stuprör avslutas nära husliv.
- Vatten blir ståendes i hängrännor vid veranda.

Stuprör som avslutas intill husliv (ovan mark) kan medföra en ökad fuktbelastning på grundmur/sockel med fuktrelaterade skador som följd.

Bristfälligt fall på hängrännor kan innebära att vatten rinner över och ökar fuktbelastning på fasad och grund.

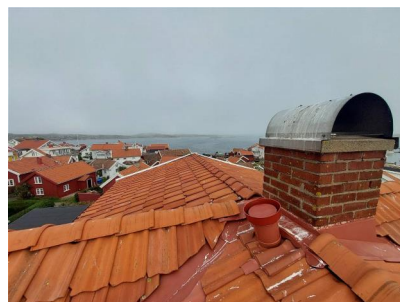
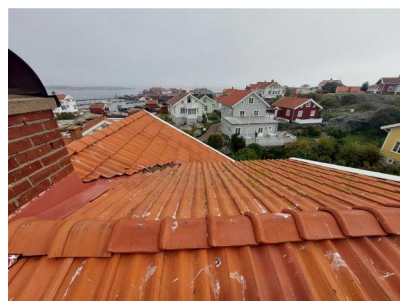
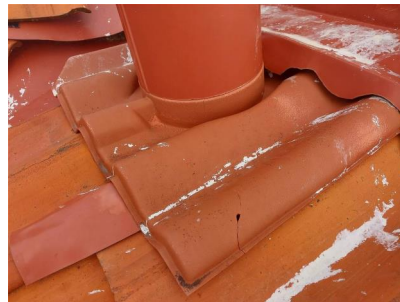
- Fogsläpp finns på skorsten.
- Skräp noteras i rännal.
- Spricka noteras i plastskydd runt avluftningen på taket.

Fogsläpp kan leda till fukt- och frysskador i konstruktionen.

För att förhindra översvämning rekommenderas rensning av rännal.

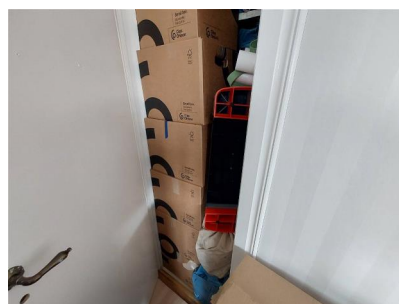
- Utrymmet är belamrat.

Utrymmet kunde inte besiktigas då det är belamrat med lösöre.

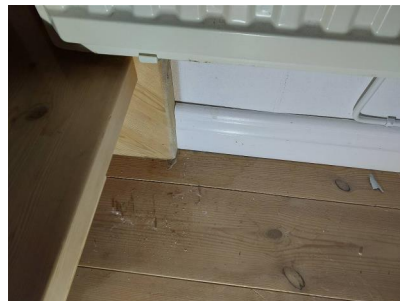
Fuktfläck finns på golv vid trapp till övre plan.

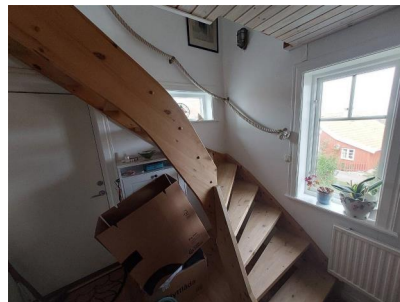
Skyddsräcke saknas.

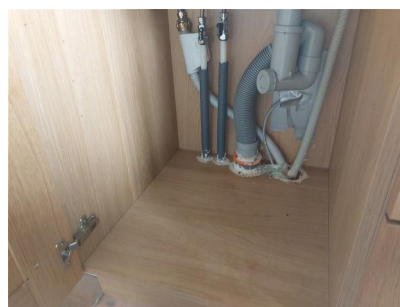
- Fuktskydd saknas i diskbänksskåp.
- Avloppsslang är ej avlastnings förankrad i diskbänkens underkant.
- Fuktskydd saknas under kyl/frys.

Utan fuktskydd är det svårt att upptäcka läckage från rörledningar. Vatten kan då tränga in i omkringliggande konstruktioner och orsaka fuktskador.

För att hindra brott på avloppsslang rekommenderas komplettering av upphängningsbygel.

För att upptäcka eventuella läckage, installera fuktskydd.

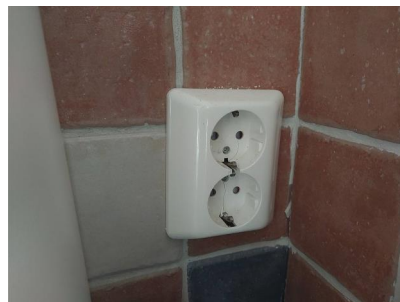
- Trasigt eluttag.

Rekommenderar att ny täckåpa/eluttag införskaffas och monteras.

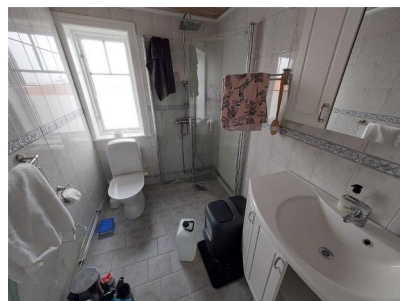
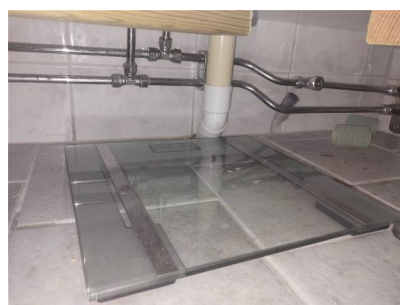
- Avloppsrör i golv vid handfat och tvättmaskin är båda placerade nära vägg.
- Kommer upp ett gummirör i golv/väggvinkel under handfat.
- Bristfälligt fall på golvytan.
- Brunnsmanschett är felaktigt monterad, sticker ut under klämringen.
- Avloppsslang hänger på en "klädhängare", slangens kan förankras på ett bättre sätt.

Ovan nämnda noteringar innebär en ökad risk för fuktskador i omkringliggande konstruktioner.

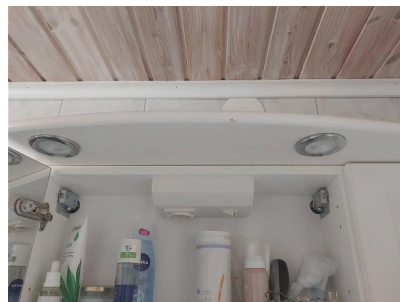
Eluttag var ej i funktion vid besiktningstillfället.

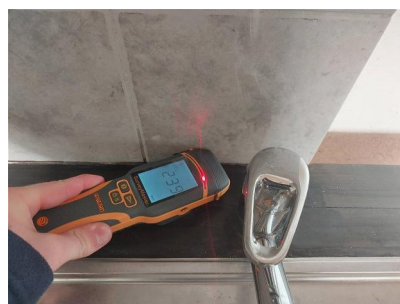
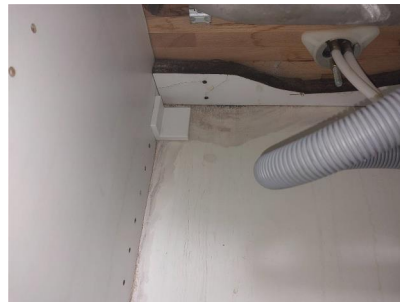
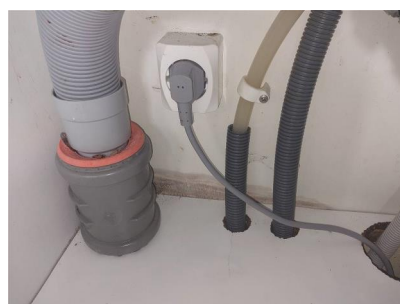
- Läckage från blandare/kran där vattnet har runnit ner via bänkskivan och fortsatt ner i diskbänkskåpet. Därav är bänkskivan fuktskadad och fuktfläckar finns på material i diskbänkskåpet.

Kontakta fackman för kontroll av omfattning och lämplig åtgärd, viktigt att omkringliggande konstruktioner kontrolleras efter eventuella följdskador.

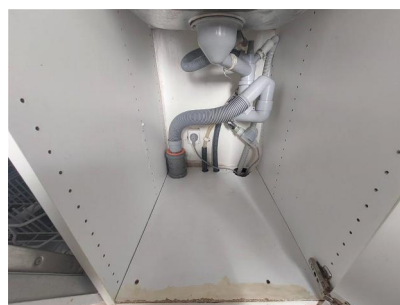
- Fuktskydd saknas i diskbänksskåp.
- Fuktskydd saknas under kyl/frys.
- Avloppsslang är ej avlastnings förankrad i diskbänkens underkant.
- Avstängningsventil till diskmaskin finns inte ovan bänk.

Utan fuktskydd är det svårt att upptäcka läckage från rörledningar. Vatten kan då tränga in i omkringliggande konstruktioner och orsaka fuktskador.

För att upptäcka eventuella läckage, installera ett fuktskydd.

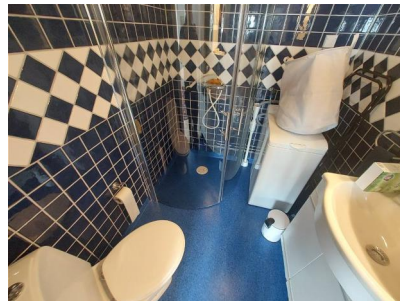
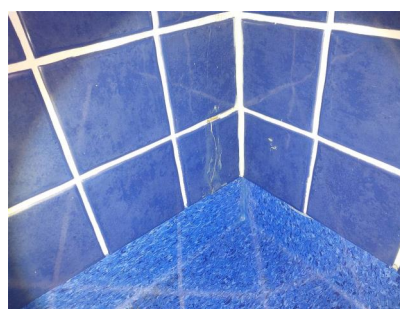
- Rör genomföringar finns i golv.
- Golvfallet är tämligen plant utanför duschzonen.
- Avloppsslangens upphängningsbygel är ej förankrad i vägg.
- Fogsläpp och spricka vid en kakelplatta i duschzonen.

Ovan nämnda noteringar innebär en ökad risk för fuktskador i omkringliggande konstruktioner.

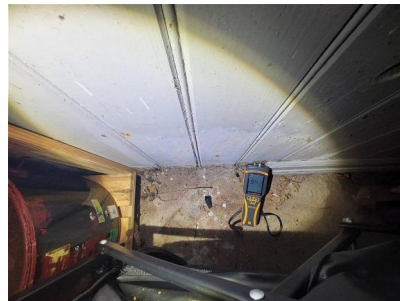
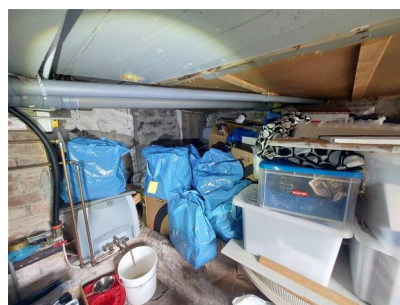
Golv och väggar i källaren är delvis skymda av bohag och har därför ej kunna besiktigas i sin helhet.

Vid kontroll av väggkonstruktion uppmättes fuktvärden över kritisk nivå för mikrobiell tillväxt och mikrobiell lukt upplevdes.

I träpanelen uppmättes fuktkvoten över 28 %.

Risk för mikrobiell tillväxt föreligger om fuktkvoten (FK) överstiger 17 %.

Källargrundmurar med påreglade ytterväggar. Denna konstruktion får ofta skador på grund av naturlig fuktvandring.

Vi rekommenderar en fördjupad undersökning för att bedöma orsak och omfattning.
