Oskar 9

Fältvägen 24

**Besiktningssuppgifter**

Uppdragsnummer	AB3947
Besiktningsdatum	2024-10-01
Besiktningsservice	OBM Besiktningsservice AB
Besiktningsservice	Tom Fransson
Närvarande	Nuvarande ägare var inte närvarande vid besiktningstillfället.
Giltig till och med	2025-10-01

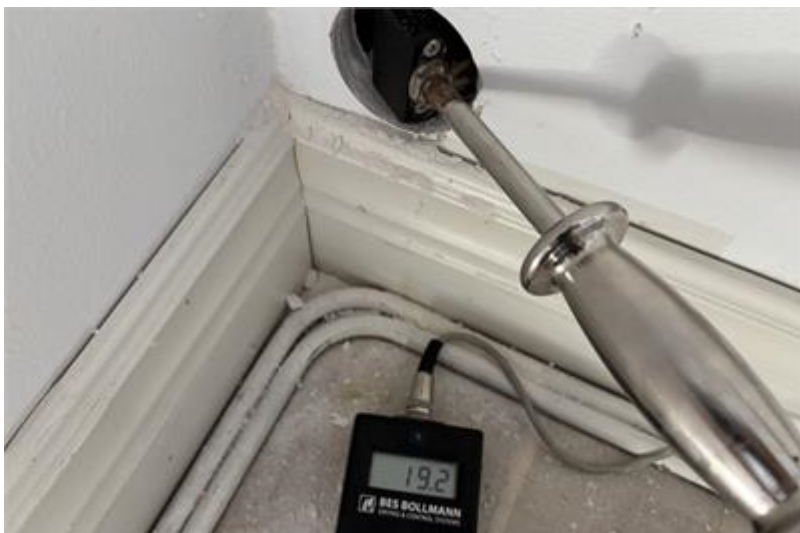
Provhål togs upp i källarytterväggar i allrummet. Obs. att det förekommer utreglade väggar i flera andra rum.

Från provhål i vägg mot framsidan uppmättes fk i träregel till ca. 19% FK och i väggen uppmättes 80% RF. Båda värdena överstiger gränsvärdena. Avvikande lukt upplevdes i väggen från provhålet.

Från provhål i vägg mot baksidan uppmättes fk i träregel till ca. 14% FK och i väggen uppmättes 66% RF. Båda värdena understiger gränsvärdena. Normal lukt upplevdes från provhålet.

Det kritiska gränsvärdet för mikrobiell tillväxt brukar anges till ca 15-17% fuktkvot (FK) eller ca 70-75% i relativ luftfuktighet (RF).

Förhöjda fuktvärden uppmättes vid ett av provhålen. För att säkerställa skadornas omfattning och åtgärdsbehov så rekommenderas en fortsatt utredning.
