Krakerud 5:36

Österängarna 813

Uppdragsnummer	S24348
Besiktningdatum	2024-09-25
Besiktningföretag	OBM i Karlstad AB
Besiktningförrättare	Göran Rönnerfjäll
Närvarande	Ingen närvarande
Giltig till och med	2025-09-25

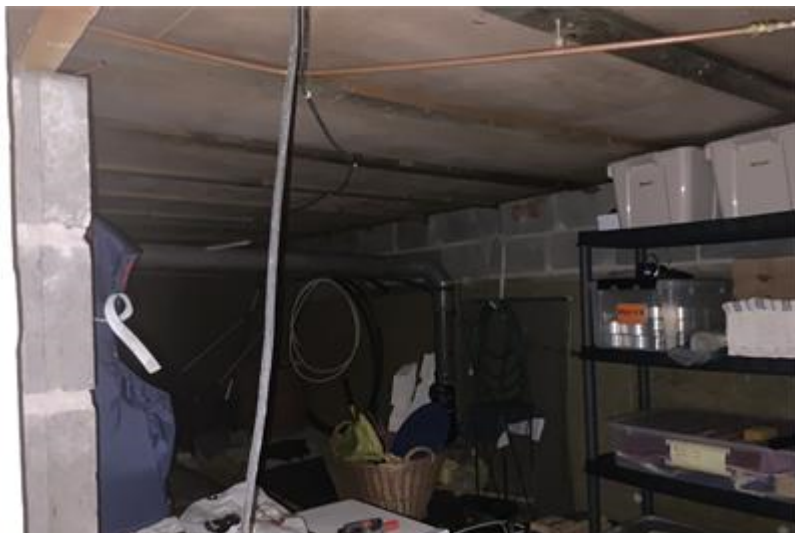
Byggnadsdel	Krypgrund
Konstruktionsdel	Trossbotten
Konstruktionsuppbyggnad	Krypgrund

Fuktkvoten uppmättes mellan 20-22% FK. Det kritiska gränsvärdet för mikrobiell tillväxt brukar anges till ca 17% fuktkvot (FK). Det har noterats mikrobiellpåväxt på trossbotten.

Fuktkvoten är över gränsvärdet för mikrobiellpåväxt och åtgärd bör övervägas övervägas. Notera att stickprovsmässig undersökning är utförd samt att mätvärden normalt sett kan variera över årstiderna. För att säkert fastställa konstruktionens kondition och fuktstatus måste en mer omfattande undersökning utföras.
