Besiktningssprotokoll

Anticimex Försäkringsbesiktning i samarbete med Fastighetsbyrån

Fastighetsbeteckning: Hasselfors 4:41	
Fastighetsadress: Kvarnvägen 11	
Postnummer: 695 60	Ort: Hasselfors

Försäkringsbesiktning

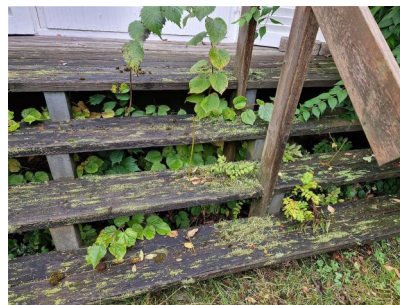
Utvändigt / Trappa

Alg och mosspåväxt noterades på trapp.

Byt trapp.

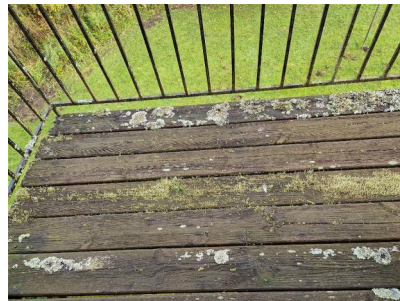
Utvändigt / Balkong

Mosspåväxt finns på balkonggolvet.

Mossa på balkonggolvet är ett tecken på bristande fuktskydd och hög fuktpåverkan.

Vi rekommenderar en fördjupad undersökning för att bedöma orsaken till och omfattningen av detta samt lämplig åtgärd.

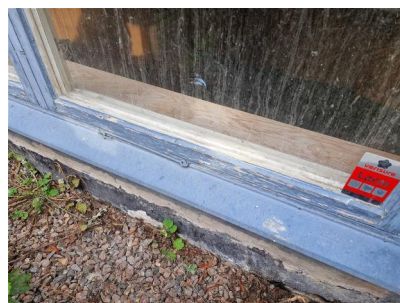
Utvändigt / Fönster

Fönster är i behov av målning/underhåll lokalt.

Fönsterbågar och fönsterkarmar där målningsbehov finns riskerar att få fukt- och rötskador på grund av sämre vattenavvisande förmåga.

För att öka livslängden på fönster rekommenderas målning och underhåll.

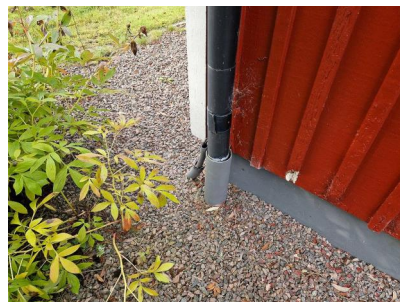
- Lövsilar finns inte.

När det saknas lövsilar så finns det risk att det blir stopp i dagvattenledningen.

För att hindra stopp i dagvattenledningar rekommenderas komplettering av lövsilar.

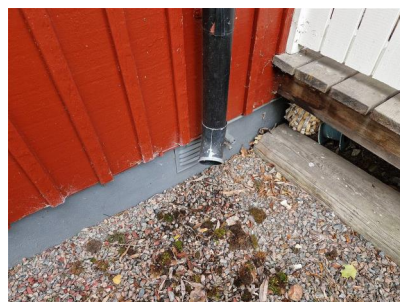
- Stuprör avslutas nära husliv lokalt.

Stuprör som avslutas intill husliv (ovan mark) kan medföra en ökad fuktbelastning på grundmur/sockel med fuktrelaterade skador som följd.

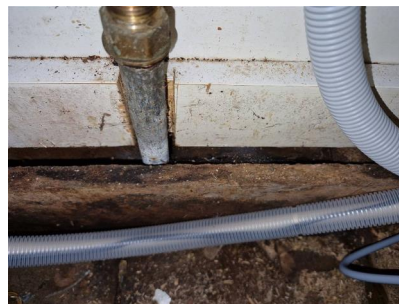
- Mikrobiell påväxt noterades på vägg i diskbänkskåp.

Vi rekommenderar en fördjupad undersökning för att bedöma orsaken till och omfattningen av detta.

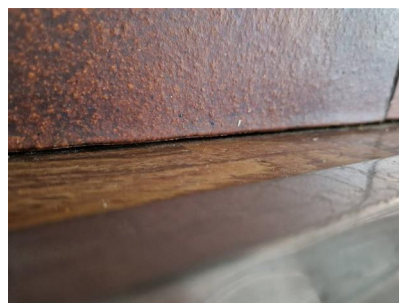
- Tätning saknas mellan bänkskiva och stänkskydd.

Detta medför att vatten kan tränga ner i bakomliggande konstruktioner med fuktskador som följd. Detta kan i sin tur leda till mikrobiella skador (angrepp av mikroorganismer).

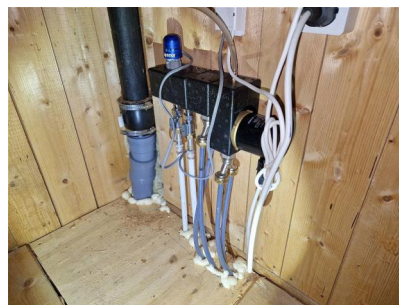
Övre plan / Sovrum 3 med tillhörande sidovind

Rörslits saknar vattentät botten.

En rörslits ska ha en vattentät botten och vara försedd med skvallerrör. När det saknas ökar risken för att ett läckage inte upptäcks i tid. Det kan leda till fuktskador i omkringliggande konstruktioner.

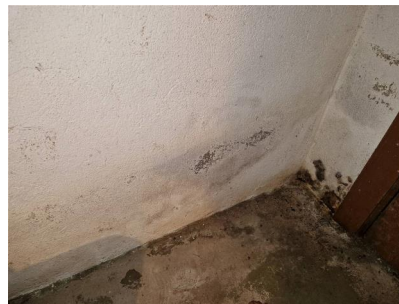
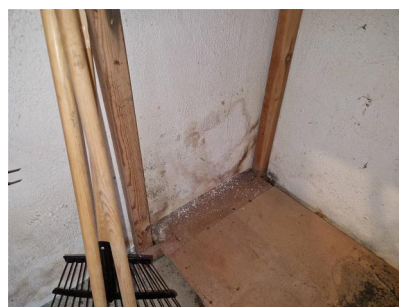
- Utvändigt fuktskydd (dränering) är äldre.
- Lokala missfärgningar och färgsläpp noterades på väggar.

Eftersom källarens utvändiga fuktskydd (dagvattensystem, dräneringssystem samt källarytterväggarnas utvändiga fuktskydd) är äldre, så kan systemet ha nedsatt funktion. Detta ökar risken för mer omfattande invändiga fuktskador i källaren.

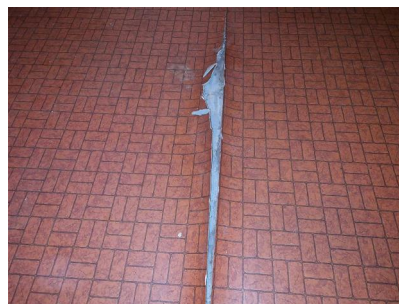
- Limmade plastmattor finns på betongplattan.
- Plastmattan har släppt från underlaget lokalt.

På grund av naturlig fuktpåverkan från mark riskerar plastmattan att släppa mer från underlaget. Mattan och limmet kan också avge en kemisk lukt som sprids till boendemiljön.
