**Fastighetsuppgifter**

Gemeslösa 1:41

Uråsa Gemeslösa 4

| Uppdragsnummer | G25998 |

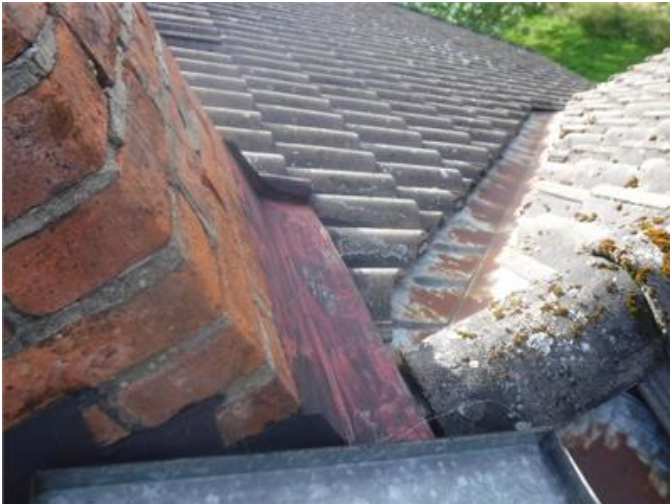
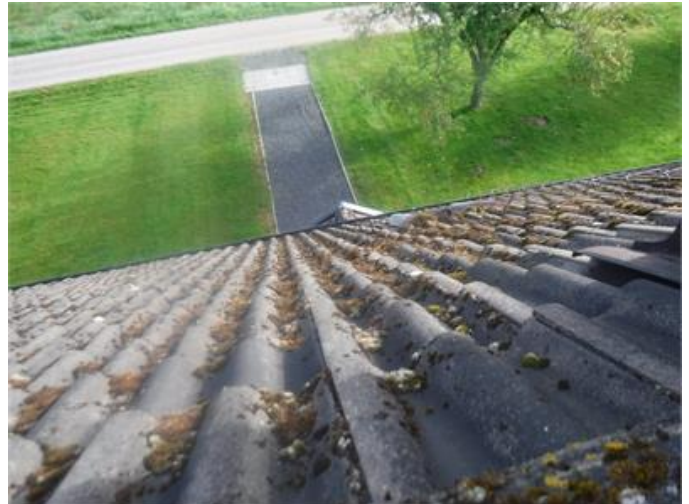
| Besiktningsresultat | | | | | |
|---|---|---|---|---|---|
| Tak | | | x | | Yttertaken består av betongpannor, den ursprungliga byggnaden har ett äldre undertak av träspånor och tillbyggnaden har ett undertak av trä och underlagspapp. Se vidare under kommentarer och riskanalys på sida 4. |

Tak: Yttertaken består av betongpannor, den ursprungliga byggnaden har ett äldre undertak av träspånor och tillbyggnaden har ett undertak av trä och underlagspapp. Se vidare under kommentarer och riskanalys på sida 4.

Taken är besiktigade från stege ställd mot hängrännor, stege på taket och från vindsluckan. Den ursprungliga byggnaden har äldre undertak av träspånor (sticketak) som har ett sämre motstånd mot fuktgenomträngningar om läckage sker på yttertak som kan leda till fuktskador i underliggande konstruktioner. Det finns äldre plåtdetaljer och huvar som delvis täcker bristfälligt mot takpannorna och rostangrepp förekommer. Mosspåväxten ökar fuktbelastningen mot takpannorna. Skorstenen har fogsläpp och har inget väderskydd. Det rekommenderas kontrollera/underhålla taket och vinden regelbundet fram till taket byts ut.

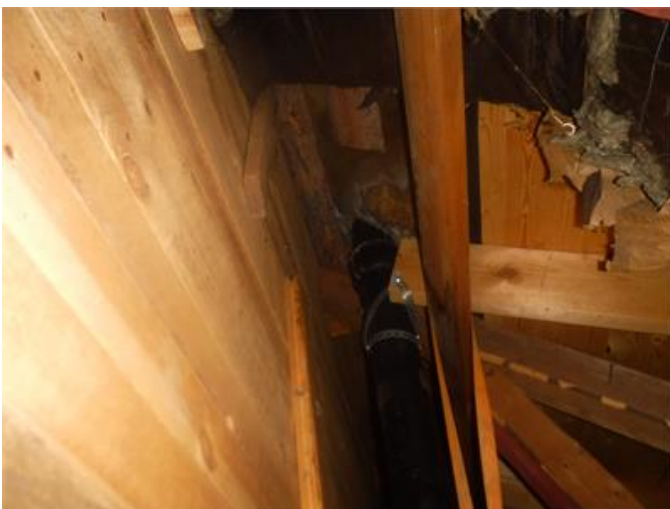
| Besiktningsresultat | | | | | |
|---|---|---|---|---|---|
| Sidovindar | | | | x | Insidan av yttertaken är delvis inklädda/isolerade och går därmed inte att besiktiga.<br>I tillgänglig sidovind noterades fuktpåverkad skiva runt röret till avloppsavluftningen, ingen hög fukt mättes vid besiktningen. |

Sidovind: I tillgänglig sidovind noterades fuktpåverkad skiva runt röret till avloppsavluftningen, ingen hög fukt mättes vid besiktningen.

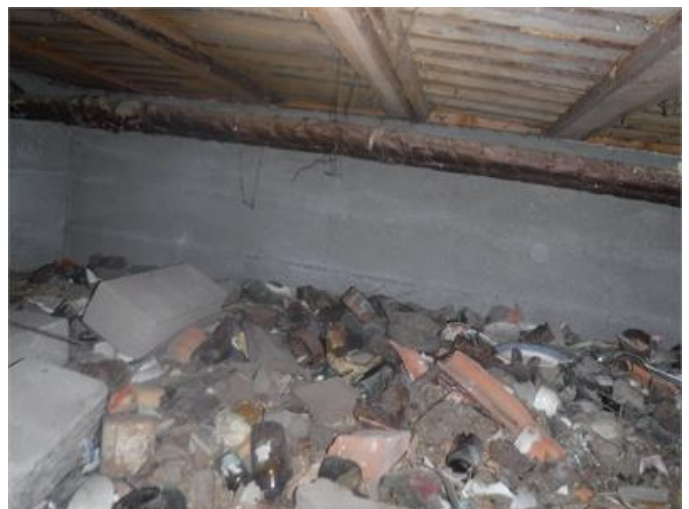
| Besiktningsresultat | | | | | |
|---|---|---|---|---|---|
| Krypgrunder | | | x | | Tillbyggnaden och delar av den ursprungliga byggnaden är uppbyggd på krypgrunder. Se vidare under kommentarer och riskanalys på sida 4. |

Krypgrund/ursprunglig byggnad: Se vidare under kommentarer och riskanalys på sida 4.

Vid kontroll av konstruktion visade hög fuktpåverkan i undersidan av bottenbjälklaget, se vidare i bilagan på sida 6. Grunden under tillbyggnaden saknar markplast och grunden till den ursprungliga byggnaden har rikligt med skräp på marken och gick inte att besiktiga i sin helhet. Det rekommenderas att öppna upp en större lucka och städa den ursprungliga grunden samt montera heltäckande markplast i båda grunderna för att minska fuktavdunstningen. Det rekommenderas sedan en vidare kontroll om fler åtgärder behövs.

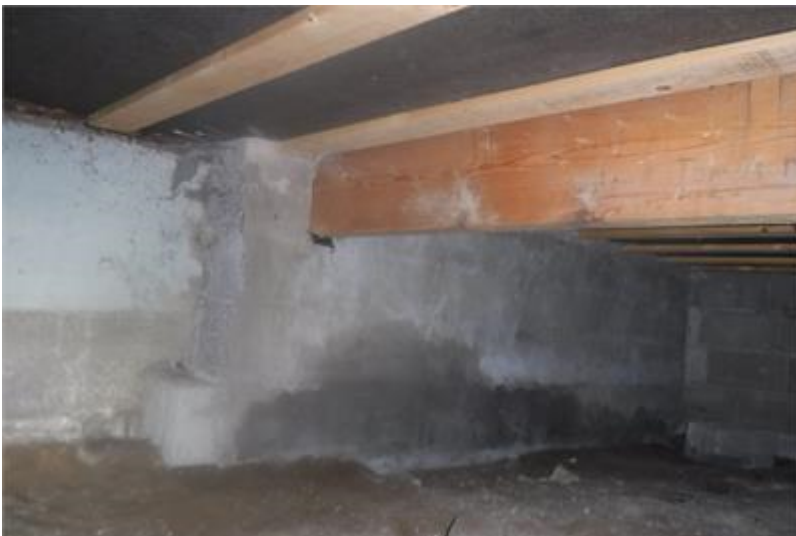
Kontroll av konstruktion visade fuktkvoter på ca 19% i bottenbjälklaget. Det kritiska gränsvärdet för mikrobiell tillväxt brukar anges till ca 16-17% fuktkvot (FK).

Fuktkvoten i en krypgrund växlar med årstiderna. I normalfallet är fuktbelastningen mot krypgrunden som högst under sommartid (juni-augusti) för att sjunka under vinterhalvåret.

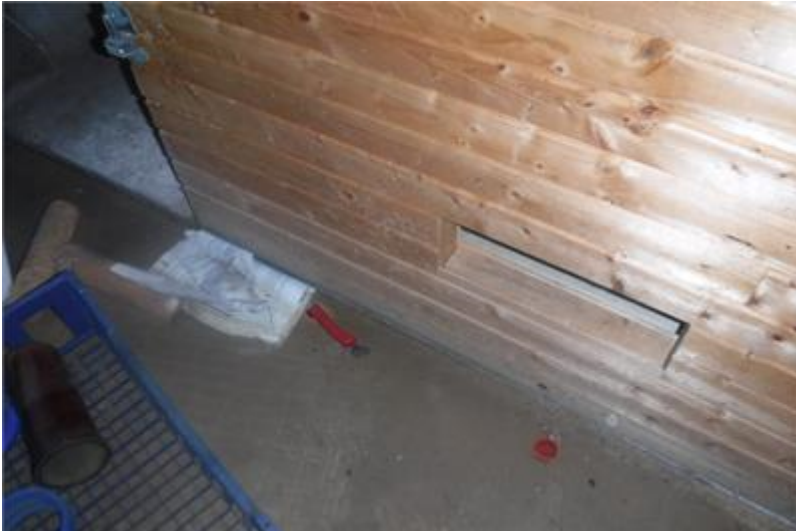
Det finns puts- och färgsläpp invändigt på källarytterväggarna vilket indikerar på viss fuktrinträngning. Vill man minska fuktrinträngningen i källaren så måste källarens utvändiga fuktskydd åtgärdas (dagvattensystem, dräneringssystem samt fuktskydd utvändigt på källarytterväggarna). Källaren är en förradskällare och att viss fuktrinträngning sker behöver inte vara något problem så länge man undviker täta och organiska material mot betongplattan och ytterväggarna. Risk finns för att avvikande lukt upplevs och sprids till boendemiljön.

Bastun har reglade väggar som är fuktpåverkade i nedre delar, se vidare i bilagan på sida 7.

Kontroll av konstruktion visade fuktkvot på ca 19% i nedre del av reglad vägg till bastun. Det kritiska gränsvärdet för mikrobiell tillväxt brukar anges till ca 16-17% fuktkvot (FK).
