# Besiktningssprotokoll

Anticimex Försäkringsbesiktning i samarbete med Fastighetsbyrån

Fastighetsbeteckning: Nithuvudet 11	
Fastighetsadress: Ektunavägen 53	
Postnummer: 589 33	Ort: Linköping

Besiktningdatum: 2024-09-30	Protokollnummer: 68550809
Temperatur: 8 °C	Väderlek: Halvklart
Tekniker: Anders Strid	
E-post: anders.strid@anticimex.se	
Kontor: Linköping	
Närvarande: Fastighetsägare

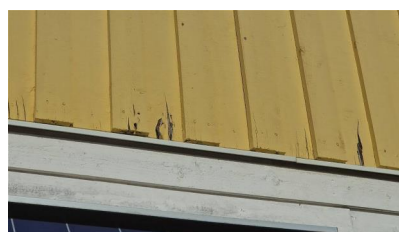
Mindre rötskador finns i fasadpanelen, främst på sydsidan samt ett generellt målningsbehov finns.

Rötskadorna bedöms inte ha lett till bakomliggande skador.

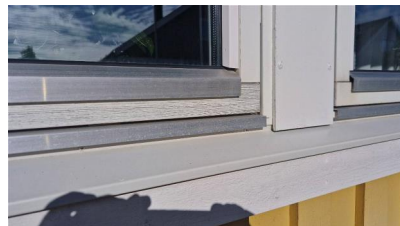
Isolerglas är äldre.

Befintliga fönster är äldre vilket betyder att tätningen mellan fönsterrutorna kan vara sämre. Detta kan leda till att missfärgning/imma kan uppstå mellan glasrutorna.

Fönster är i varierat behov av målning/underhåll.

Fönsterbågar och fönsterkarmar där målningsbehov finns riskerar att få fukt- och rötskador på grund av sämre vattenavvisande förmåga.

För att öka livslängden på fönster rekommenderas målning och underhåll.

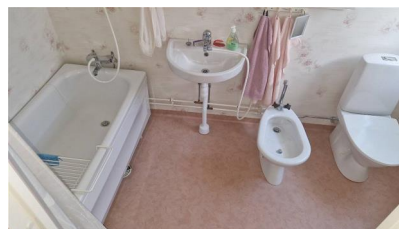
Våtutrymmet har äldre yt-/tätskikt.

Eftersom funktionen, som innebär att ytskiktet/tätskiktet ska vara vattentätt, kan vara nedsatt finns en ökad risk att vatten tränger igenom ytskiktet/tätskiktet med vattenskador i omkringliggande konstruktioner som följd.

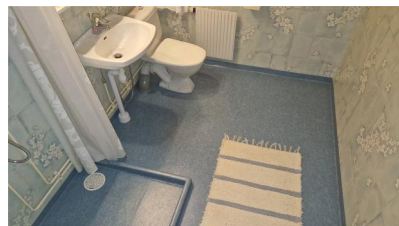
- ⚠ Våtutrymmet har äldre yt-/tätskikt.

Eftersom funktionen, som innebär att ytskiktet/tätskiktet ska vara vattentätt, kan vara nedsatt finns en ökad risk att vatten tränger igenom ytskiktet/tätskiktet med vattenskador i omkringliggande konstruktioner som följd.

Golvbrunn ligger något nära vägg.  
Rör genomföringar i golv till element

Fuktindikering i utrymmet gav inga förhöjda fuktindikationer.

Nedan följer noteringar som bör åtgärdas vid en eventuell framtida renovering.

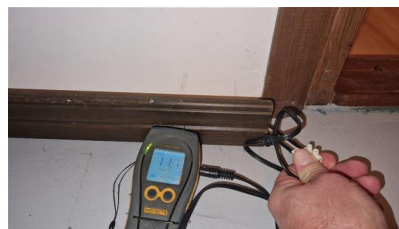
- ⚠ Utvändigt fuktskydd är äldre.

Eftersom källarens utvändiga fuktskydd (dagvattenssystem, dräneringssystem samt källarytterväggarnas utvändiga fuktskydd) är äldre, så kan systemet ha nedsatt funktion. Detta ökar risken för invändiga fuktskador i källaren.

Fuktmätning utförd i förråd i golvregel mot betonggolvet i förråd, fuktkvoten uppmättes till 11% efter att golvlisen tagits bort.

Risken för mikrobiell tillväxt föreligger om fuktkvoten överstiger 17%.

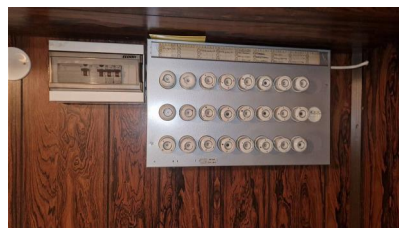
- ✎ El-centralen har jordfelsbrytare.

Jordfelsbrytare finns installerad vid elcentralen.

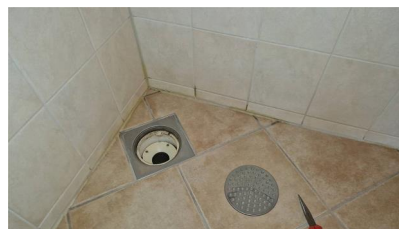
Äldre gjutjärnsbrunn i tvättstuga.

Risk finns att golvbrunnar med tiden rostas sönder.

I duschen är golvbrunnen placerad något nära väggen.
