Gårdskär 6:70

Gårdskärsvägen 42

| Uppdragsnummer | x24407J |
| Besiktningsdatum | 2024-09-30 |

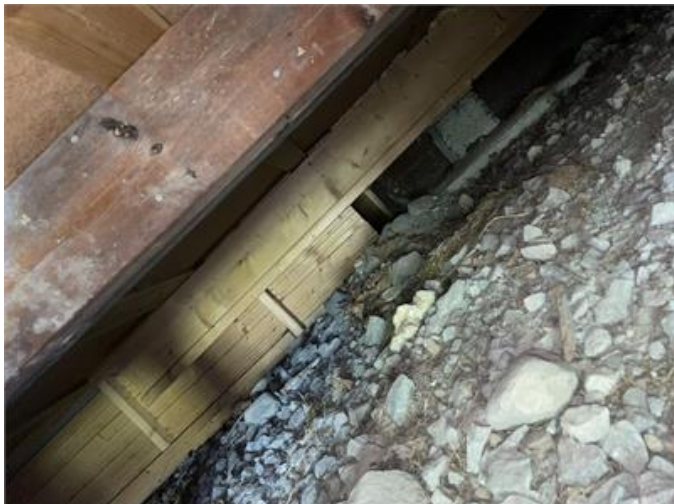
Vid besiktningen noterades det att bärlina under plintgrunden saknar stöd i ytterkanten vilket med fördel kan monteras, se bild i bilder och beskrivningar.

Bärlina under plintgrund saknar delvis stöd under.

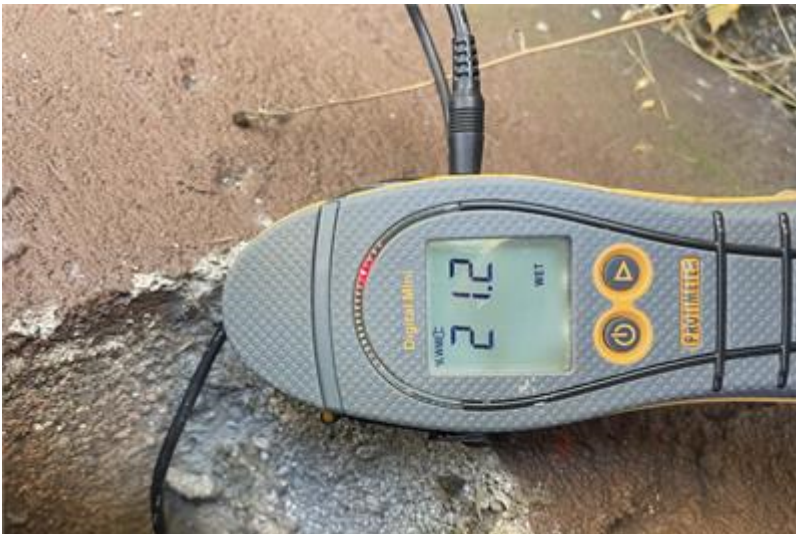
En torpgrund är en riskkonstruktion med avseende på fukt- och mikrobiella skador. Indikationer på att skador förekommer har erhållits och en fortsatt teknisk undersökning rekommenderas därför, se även info på protokollets sista sida Pos. 10.

I blindbotten i trä mättes fuktkvoten (FK) till 21,2% FK. Dessa värden kommer sannolikt att ändras med årstiden. Det kritiska gränsvärdet för mikrobiell tillväxt brukar anges till ca 17% fuktkvot (FK). Notera att stickprovsmässig undersökning är utförd i direkt anslutning till ventil pga. åtkomst saknas. Se även kommentar/riskanalys.

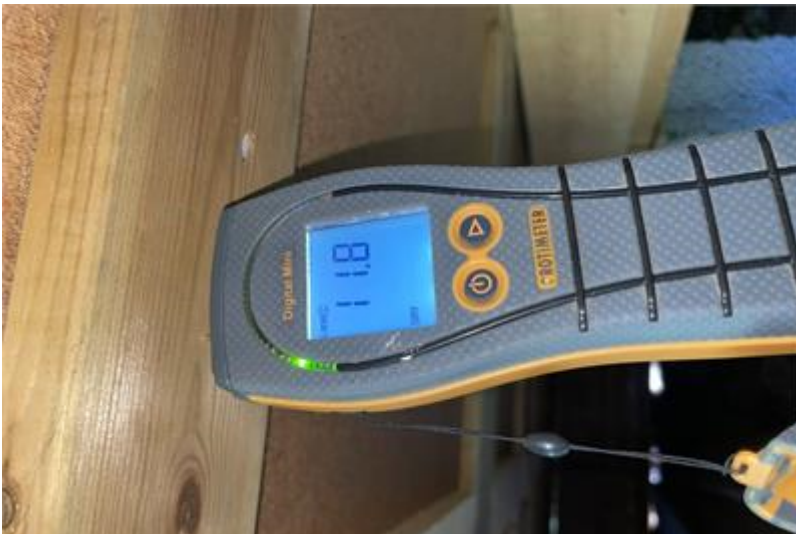
I blindbotten i trä mättes fuktkvoten (FK) till 11,8% FK. Dessa värden kommer sannolikt att ändras med årstiden. Det kritiska gränsvärdet för mikrobiell tillväxt brukar anges till ca 17% fuktkvot (FK). Notera att stickprovsmässig undersökning är utförd. Se även kommentar/risikanalyt.
