Besiktningssprotokoll

Anticimex Försäkringsbesiktning i samarbete med Fastighetsbyrån

Fastighetsbeteckning: Staby 12:93	
Fastighetsadress: Västanvindsvägen 2	
Postnummer: 582 72	Ort: Linköping

Besiktningdatum: 2024-09-30	Protokollnummer: 68558281
Temperatur: 12 °C	Väderlek: Halvklart
Tekniker: Anders Strid	
E-post: anders.strid@anticimex.se	
Kontor: Linköping	
Närvarande: Fastighetsägare

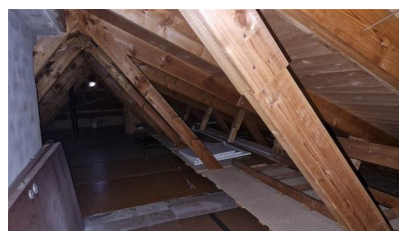
Utvändigt / Vind

Vid kontroll av vinden uppmättes fuktvärden under kritisk fuktnivå för mikrobiell tillväxt.

Fuktkvoten i underlagstak/takbjälkar uppmättes till 9%.

Risken för mikrobiell tillväxt föreligger om fuktkvoten överstiger 17%.

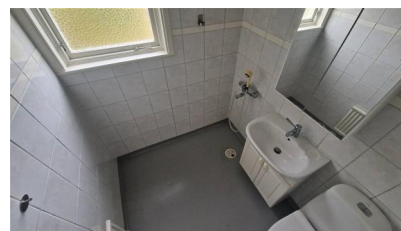
Entréplan / Dusch/Toalett

Våtutrymmet har äldre yt-/tätskikt.
Målad golvmatta ansluten till gjutjärnsbrunn som riskerar att rosta.
Fönster i duschzon

Eftersom funktionen, som innebär att ytskiktet/tätskiktet ska vara vattentätt, kan vara nedsatt finns en ökad risk att vatten tränger igenom ytskiktet/tätskiktet med vattenskador i omkringliggande konstruktioner som följd.

Fuktindikering i utrymmet gav inga förhöjda fuktindikationer.

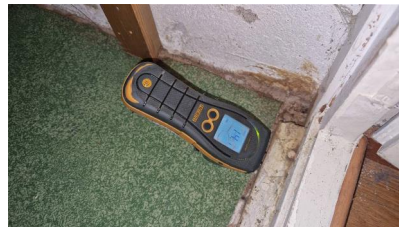
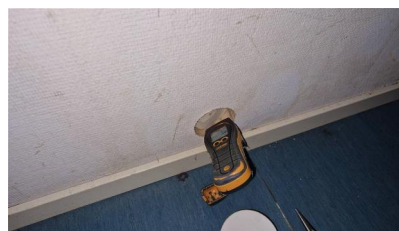
Källarplan / Allmänt

- Utreglade väggar förekommer liksom limmad plastmatta mot betonggolv. Gjutjärnsbrunnar är rostiga och riskerar att rosta sönder.

Fuktkvoten uppmättes till 14% i regel mot betonggolv i trappförråd.

I vägg som är monterad mot källarvägg uppmättes fuktkvoten till 20%

Risken för mikrobiell påväxt föreligger om fuktkvoten överstiger 17%

Rekommendationen är att utreglade väggars konstruktion gör om till en mer fukttålig variant alternativt att man har rena källarväggar med målad betong.

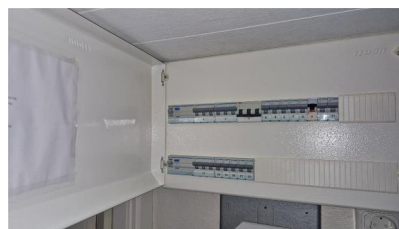
Källarplan / Hall

- El-centralen har jordfelsbrytare.

Jordfelsbrytare finns installerad vid elcentralen.

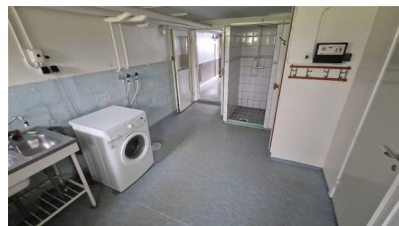
Källarplan / Tvättstuga

- ⚠ Våtutrymmet har äldre yt-/tätskikt.

Eftersom funktionen, som innebär att ytskiktet/tätskiktet ska vara vattentätt, kan vara nedsatt finns en ökad risk att vatten tränger igenom ytskiktet/tätskiktet med vattenskador i omkringliggande konstruktioner som följd.

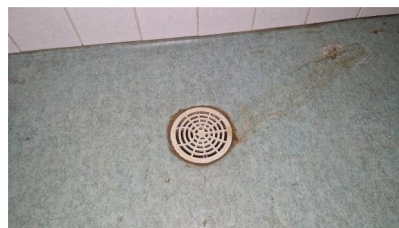
Källarplan / Pannrum

- ✘ Plastmattan är ej nedvikt i golvbrunnen. Mattan har släppt delvis vilket bedöms vara ålder på mattan som gjort den hårdare.
