**Fastighetsuppgifter**

Fastighetsbeteckning  
Norra Husby 1:322  
Adress  
Tors hage 47  
61971 Vagnhärad

Uppdragsnummer A30212  
Besiktningdatum 2024-10-02  
Besiktningföretag OBM Byggnadsmiljö AB  
Besiktningförrättare Mattias Forsberg  
Närvarande Säljares representant  
Giltig till och med 2025-10-02

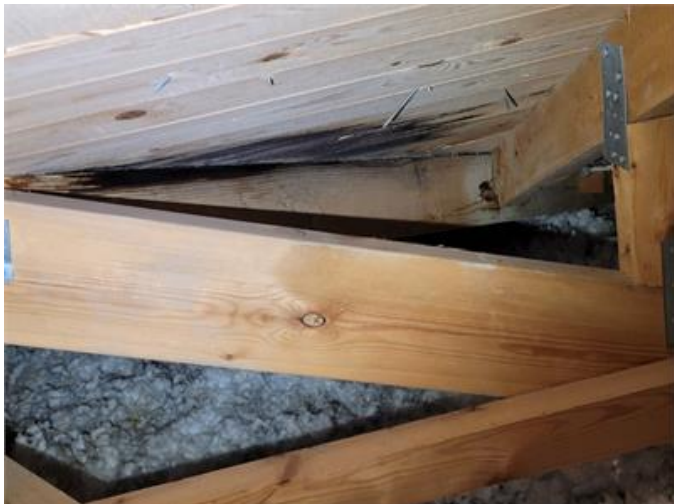
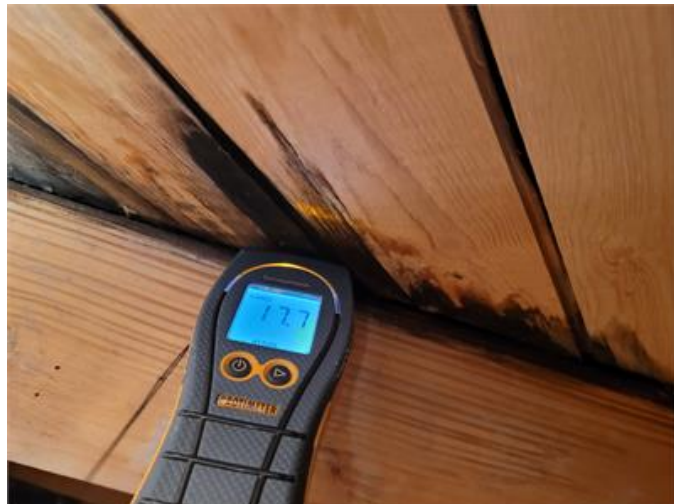
Besiktningsresultat					
Bedömningsskala: 1 = Utan anmärkning, 2 = Påpekande, 3 = Bör åtgärdas, 4 = Ej besiktningsbart					
Byggnadsdel	1	2	3	4	Anmärkning
Vind			X		- Läckage i yttertak förekommer, orsak och omfattning bör fastställas. Se bilder. - Besiktat från landgång.
Entréplan					Flytande golv förekommer, se därför kommentar/riskanlys.
Hall	X				
Vardagsrum	X				
Sovrum 1	X				
Våtrum		X			- Notera att utrymmet ej skall ej ses som renoverat då klinker har monterats på tidigare förekommande ytskikt. - Utrymmet har äldre standard och den tekniska livslängden är passerad, kommande renoveringsbehov. - Pluggade rörsavstick förekommer, vilket medför ökad risk för skapande av ohälsosamt vatten.
Klädkammare	X				
Elcentral		X			Propphuv och petskydd saknas.
Wc	X				
Kök		X			Diskmaskinsslangar och vattenrör bör förankras i skåp/vägg.
Sovrum 2	X				
Sovrum 3	X				
Utvändigt	X				
Tak			X		- Taket har äldre standard och takpappen och takpannornas tekniska livslängd anses vara passerad, se även info på protokollets näst sista sida Pos. 2. - Vindskivor är delvis rötskadade, underhållsbehov föreligger.

Läckage i yttertak

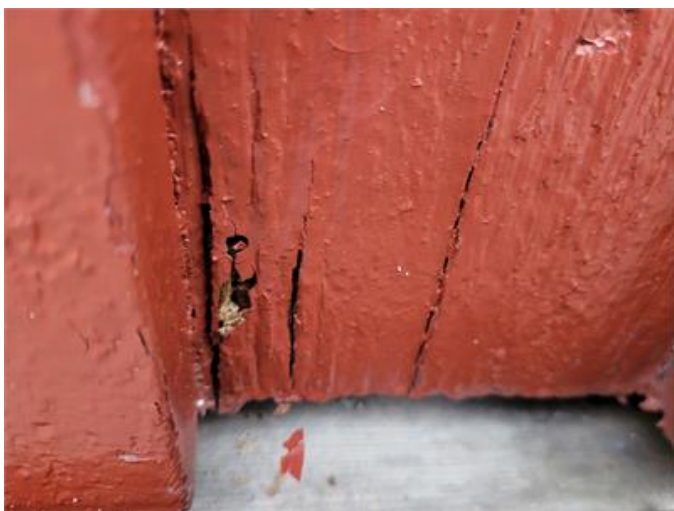
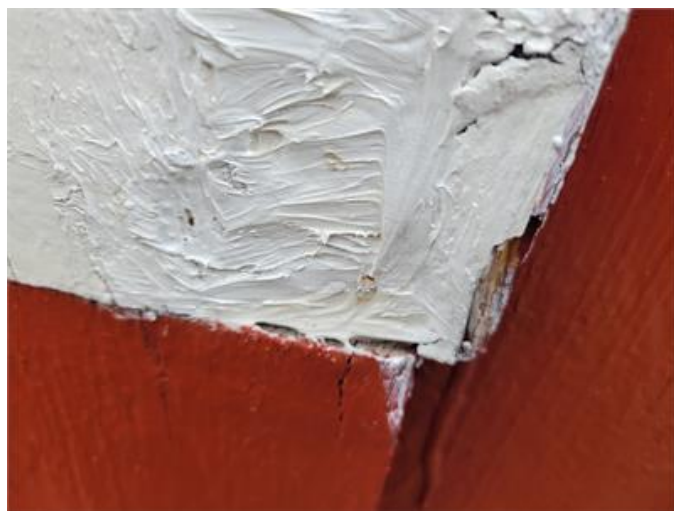
Fasad			X		Fasadpanelen har rötskador på flera platser, skador i bakomvarande konstruktioner kan inte uteslutas, åtgärdsbehov föreligger. Se bilder
Fönster		X			- Äldre fönsterkassetter förekommer, se därför info på protokollets sista sida pos. 11. - Flera fönster har underhållsbehov. (kitta & måla) - Flera fönster gick inte att öppna.
Grund	X

Rötskadad fasadpanel
