Besiktningssprotokoll

Anticimex Försäkringsbesiktning i samarbete med Fastighetsbyrån

Fastighetsbeteckning: Sännsjölandet 1:19	
Fastighetsadress: Lillsjöhögen 432	
Postnummer: 831 91	Ort: Östersund

Besiktningdatum: 2024-10-03	Protokollnummer: 68566819
Temperatur: 4 °C	Väderlek: Halvklart
Tekniker: Mikael Persson	
E-post: mikael.persson@anticimex.se	
Kontor: Sundsvall	
Närvarande: Fastighetsägare del av tid.

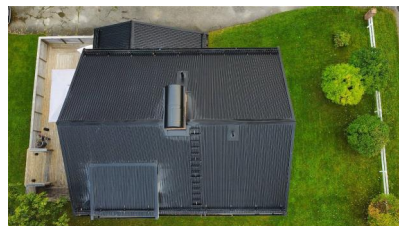
Utvändigt / Tak

- ✓ Inget att notera.

Taket är kontrollerat med drönare och från mark.

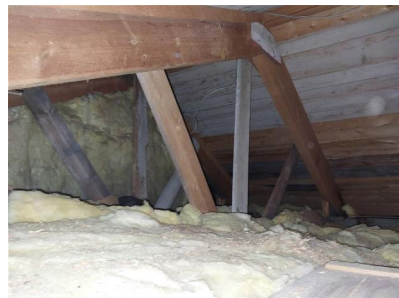
Utvändigt / Vind

- ✎ Underlagstaket har äldre fuktfläckar.

Noterade fuktfläckar uppstod innan takomläggningen.

- ✓ Vid kontroll av vinden uppmättes fuktvärden under kritisk fuktnivå för mikrobiell tillväxt och en normal lukt upplevdes. Fuktkvoten i underlagstak/takbjälkar uppmättes till 12%.

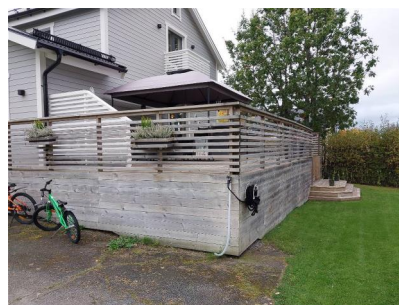
Utvändigt / Altan

Altan har svacka i ytterhörn (se bild) och är i behov av underhåll.

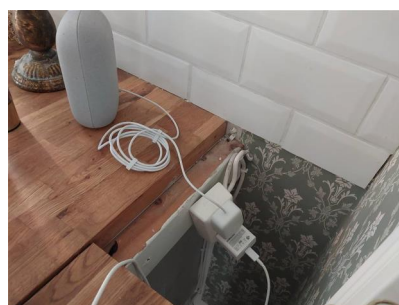
Hela huset / Allmänt

Bristfälligt klamrade elkablar.
Lösa vägguttag i kök.
Gruppförteckning saknas över elcentraler.

Klamra elkablar och kontakta en elektriker för att upprätta en gruppförteckning som placeras i närheten av elcentraler.

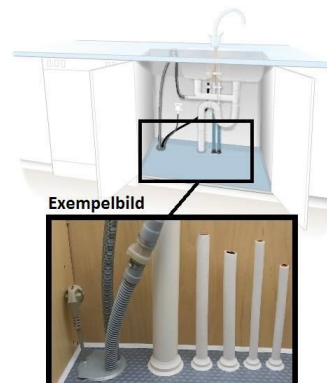
Entréplan / Kök

Fuktskydd saknas i diskbänksskåp samt under kyl/frys.

Utan fuktskydd är det svårt att upptäcka läckage från rörledningar. Vatten kan då tränga in i omkringliggande konstruktioner och orsaka fuktskador.

För att upptäcka eventuella läckage, installera ett fuktskydd.

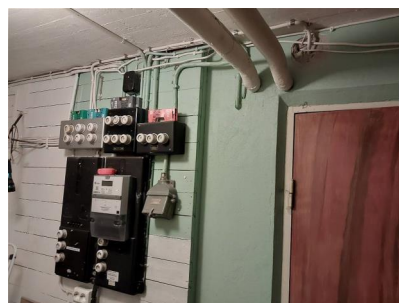
Källarplan / Trappa/passage

3-fasuttag i metall finns.

Denna typ av uttag tillverkas inte längre då de anses medföra en stor risk för personskada.

Kontakta en elektriker för kontroll och åtgärd. Se även hela huset allmänt.

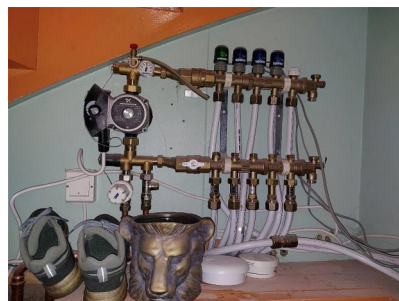
Rörslits saknar vattentät botten.

En rörslits ska ha en vattentät botten och vara försedd med skvallerrör. När det saknas ökar risken för att ett läckage inte upptäcks i tid. Det kan leda till fuktskador i omkringliggande konstruktioner.

Alternativt montera vattenalarm.

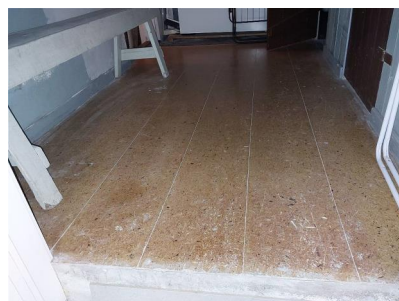
Ytskikt direkt mot betong.

Vid eventuell mikrobiell lukt riv ut golvbeläggning.

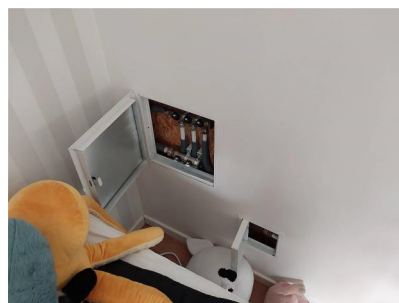
Övre plan / Sovrum 2

Rörslits saknar vattentät botten.

En rörslits ska ha en vattentät botten och vara försedd med skvallerrör. När det saknas ökar risken för att ett läckage inte upptäcks i tid. Det kan leda till fuktskador i omkringliggande konstruktioner.
