Besiktningssprotokoll

Anticimex Försäkringsbesiktning i samarbete med Fastighetsbyrån

Fastighetsbeteckning: Segmon 2:11	
Fastighetsadress: Järnvägsgatan 6	
Postnummer: 664 96	Ort: Segmon

Besiktningdatum: 2024-08-26	Protokollnummer: 68399406
Temperatur: 17 °C	Väderlek: Halvklart
Tekniker: Christian Åkerlund	
E-post: Christian.Akerlund@anticimex.se	
Kontor: Karlstad	
Närvarande: Fastighetsägare

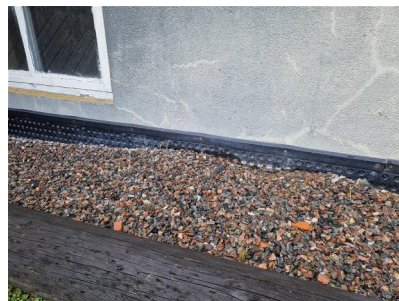
Utvändigt fuktskydd ligger oskyddat ovan mark.

Risk finns att det utvändiga fuktskyddet skadas och funktionen försämras.

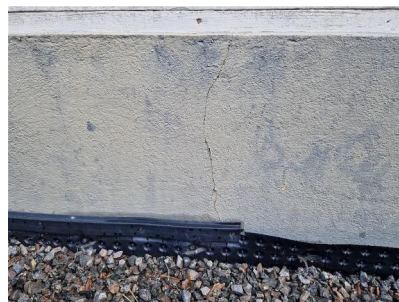
Mindre sprickor förekommer.

Dessa bedöms inte ha lett till bakomliggande skador.

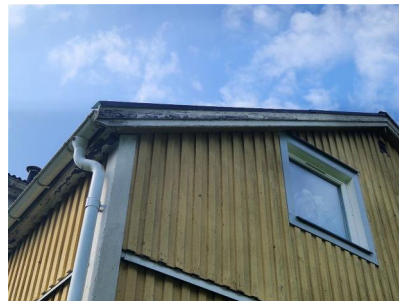
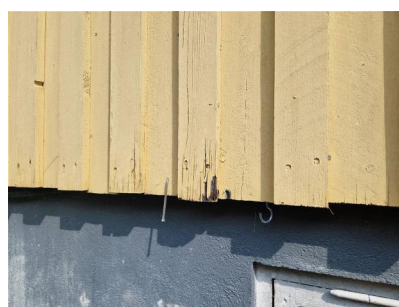
Fasadpanel, takutsprång och vindskivor är i behov av målning/underhåll och lokala rötskador förekommer.

Fasadbeklädnad och träkonstruktioner där målningsbehov finns riskerar att få fukt- och rötskador på grund av sämre vattenavvisande förmåga.

För att öka livslängden på dessa delar rekommenderas målning och underhåll. I samband med ommålning rekommenderas att de rötskadade delarna byts ut.

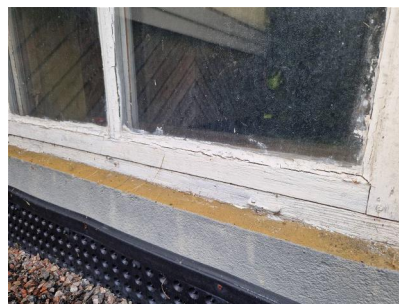
Fönster är i behov av målning/underhåll.

Fönsterbågar och fönsterkarmar där målningsbehov finns riskerar att få fukt- och rötskador på grund av sämre vattenavvisande förmåga.

För att öka livslängden på fönster rekommenderas målning och underhåll.

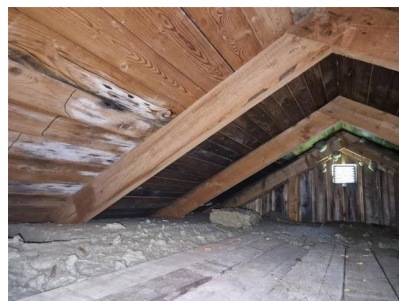
Mikrobiell påväxt finns på underlagstaket.

- Vinden är tilläggsisolerad vilket påverkar vindens klimat vintertid.

Den upptäckta mikrobiella påväxten på underlagstaket är ett tecken på att vinden har tillförts eller tillförs fukt inifrån bostaden. Observera att besiktning av bostadens ventilationssystem inte har ingått i uppdraget.

För att komma tillrätta med detta kan fuktillförseln inifrån bostaden behöva minskas. Det kan göras genom att ventilationen i bostaden förbättras samt att eventuella otätheter i vindsbjälklaget (tak-/väggvinklar, taklucka med mera) tätas. Läs Anticimex faktablad om oppvärmda vindsutrymmen för tips och råd.

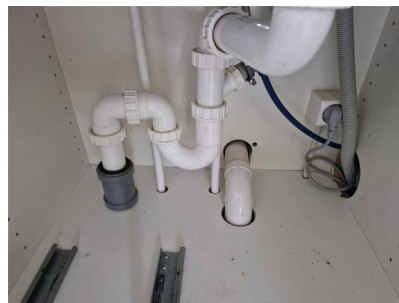
Fuktskydd saknas i diskbänksskåp.

Utan fuktskydd är det svårt att upptäcka läckage från rörledningar. Vatten kan då tränga in i omkringliggande konstruktioner och orsaka fuktskador.

För att upptäcka eventuella läckage, montera ett fuktskydd.

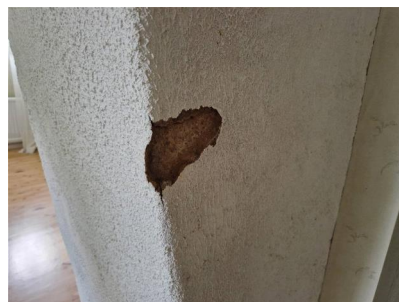
Puttsläpp noterades på murstocken.

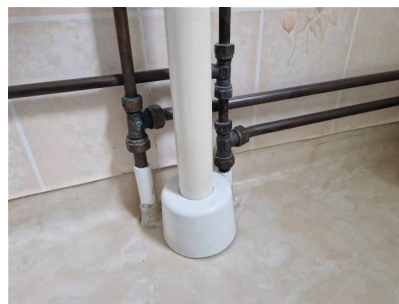
Rör genomföring finns i golv.

Rör genomföringar i golvet medför en ökad risk för att vatten kan tränga ner i omkringliggande konstruktioner och orsaka fuktskador. Vid uppbyggnaden av utrymmet var detta tillåtet och utförandet anses därför vara fackmässigt utfört. I dagens branschregler är detta inte längre tillåtet.

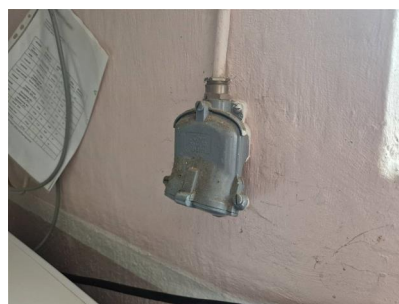
3-fasuttag i metall finns.

Denna typ av uttag tillverkas inte längre då de anses medföra en stor risk för personskada.

Kontakta en elektriker för kontroll och åtgärd.

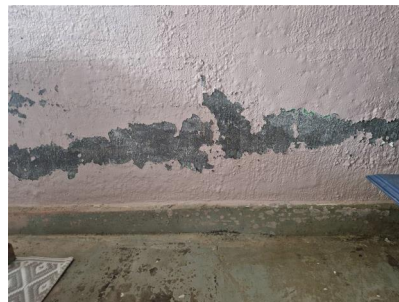
Färgsläpp förekommer.

Bedöms ha uppkommit innan omdränering.
