Besiktningssprotokoll

Anticimex Försäkringsbesiktning i samarbete med Fastighetsbyrå

Fastighetsbeteckning: Strandby 1:25	
Fastighetsadress: Kungs-Husby Strandby 6	
Postnummer: 645 93	Ort: Strängnäs

Besiktningdatum: 2024-09-30	Protokollnummer: 68559074
Temperatur: 12 °C	Väderlek: Sol
Tekniker: Per Sundström	
E-post: per.sundstrom@anticimex.se	
Kontor: Västerås	
Närvarande: Christer och Nina Lingström

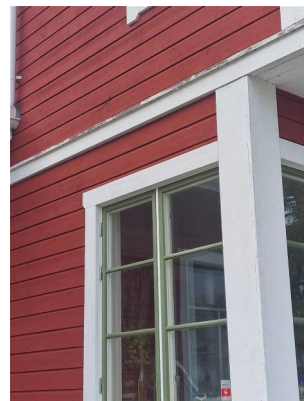
Utvändigt / Fasad

Några mindre partier med begynnande underhållsbehov.

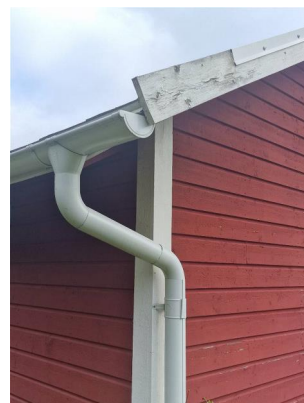
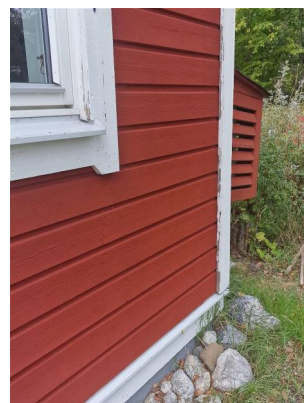
Utvändigt / Gästhus invändigt

Mindre begynnande underhållsbehov på vissa trädetaljer.

Avledare saknas delvis vid vindskivor
