Besiktningssprotokoll

Anticimex Försäkringsbesiktning i samarbete med Fastighetsbyrån

Fastighetsbeteckning: Truten 5	
Fastighetsadress: Stängselvägen 50	
Postnummer: 811 35	Ort: Sandviken

Försäkringsbesiktning

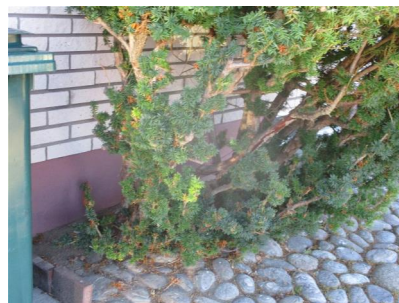
Växter finns i anslutning till byggnaden.

När det finns rabatter och växter nära byggnaden finns risk att fukt stannar kvar i väggarna. Detta kan i sin tur orsaka invändiga fuktskador. Växternas rötter kan också skada grundmuren och sätta dräneringsledningen ur funktion.

Området närmast huset rekommenderas att vara fritt från växtlighet.

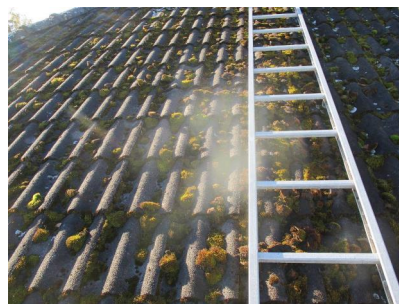
Det jag främst vill påtala när det gäller detta hus är yttertaket som är äldre och har mycket mosspåväxt. ju äldre ett tak blir desto viktigare är det att ha koll på att alla pannor ligger där dom ska och är hela. För att förlänga takets livslängd kan man även ta bort mossa och behandla takpannorna.

Yttertaket är äldre där det även förekommer mosspåväxt.

Takpannor, plåtdetaljer och underlagspapp har enligt vår bedömning en begränsad livslängd. Eftersom husets taktäckning är äldre har det ett minskat motstånd mot vatteninträning. Detta i sin tur kan leda till fuktskador på träläkt och vidare ner i underliggande konstruktioner.

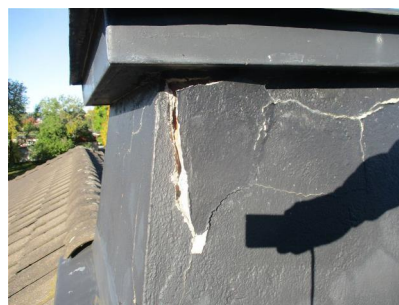
Putsen på murstocken har börjat vittra sönder.

Kontakt kan tas med tex en murare för bedömning och åtgärd.

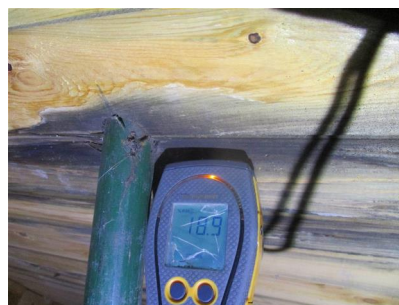
Fukten som uppmättes på vinden beror troligen på sprickorna i det angränsande röret från det gamla expansionskärlet. Detta syns på fotot i protokollet.

Vid kontroll av vinden uppmättes fuktvärden över kritisk fuktnivå för mikrobiell tillväxt vid genomföring i yttertaket. I övrigt var fuktvärdena under gränsvärdet. Fuktkvoten i underlagstak/takbjälkar uppmättes till mellan 8 och 19%. 19% var vid en rör genomföring. Se bild.

Vi rekommenderar en fördjupad undersökning för att bedöma orsak och omfattning.

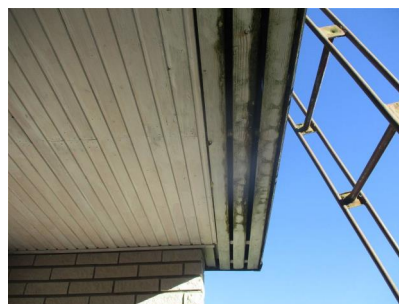
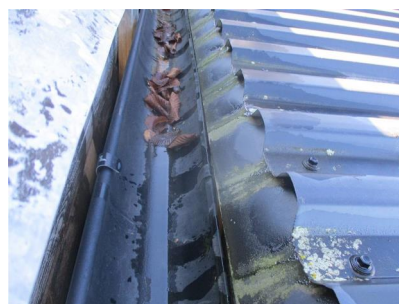
Missfärgningar förekommer på glespanelen i taket framför garageporten.

Orsaken till detta är förmodligen att hängrännan som är ovanför har svämmat över.

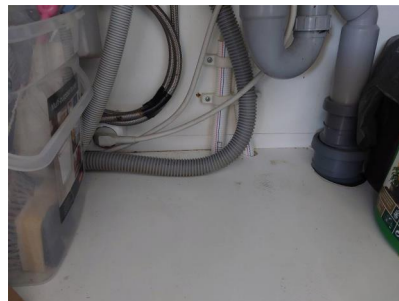
Fuktskydd saknas i diskbänksskåp.

För att upptäcka eventuella läckage, installera ett fuktskydd.
