Renen 30

Nåsvägen 16

Uppdragsnummer	C14635
Besiktningsdatum	2024-10-02
Besiktningföretag	OBM Fuktteknik AB
Besiktningförrättare	Anders Borgenvik
Närvarande	Fastighetsägaren
Giltig till och med	2025-10-02

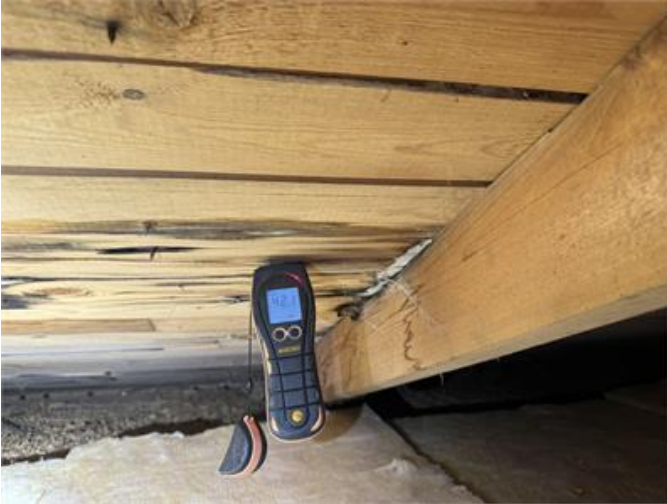
Takläckage förekommer lokalt.

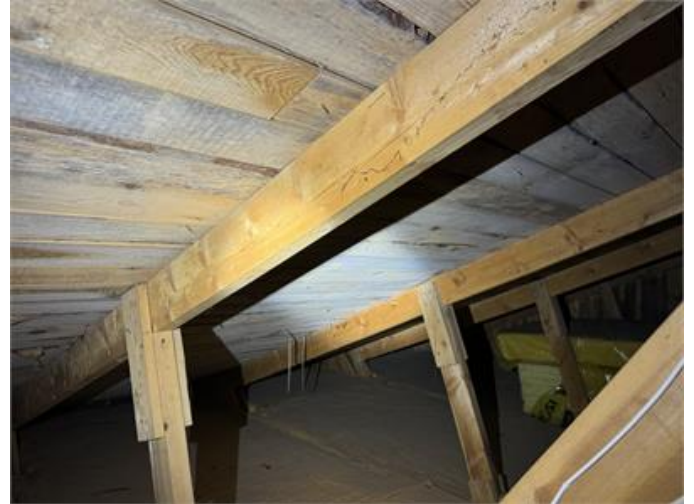
Mikrobiell påväxt förekommer på yttertaketets insida och en viss avvikande lukt upplevs. Det kan ej bedömas om detta är ett pågående problem eller av äldre ursprung. Yttertaketets insida bör därför kontrolleras regelbundet, se även info på protokollets näst sista sida, pos. 3.

Bild visar mikrobiell påväxt mot underlagstaket.

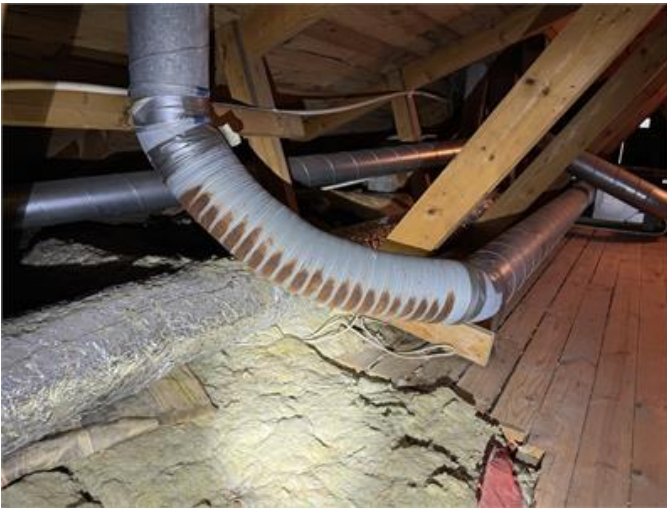
Ventilationsrör rostig.
